EVIDENCIA FOTOGRÁFICA

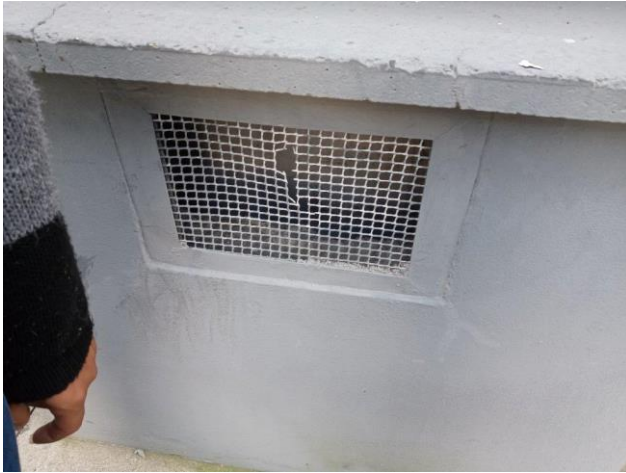
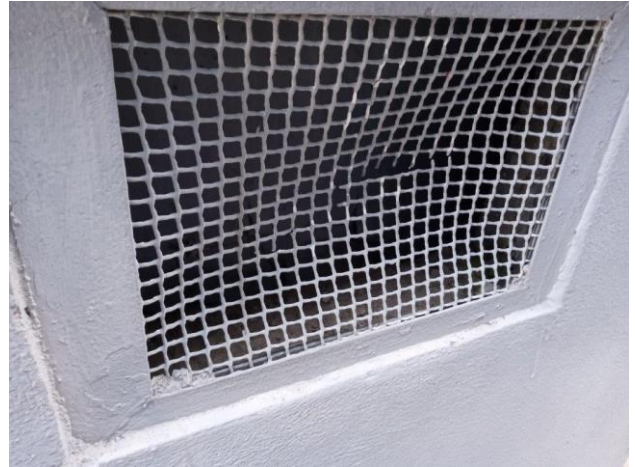
Respiradores para liberar presión y temperatura del piso se encuentran cortadas, puede ser ingreso de alguna plaga.

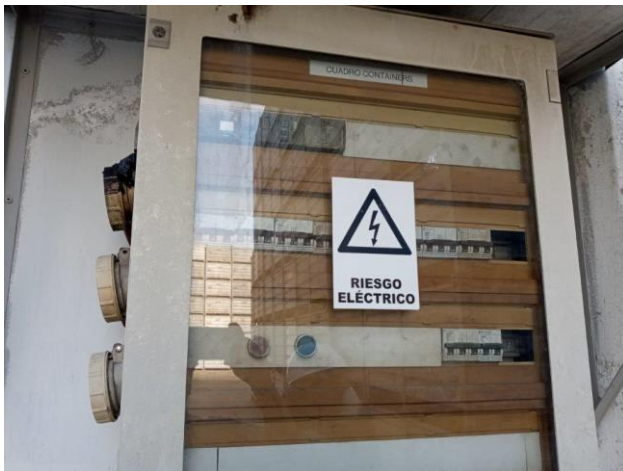
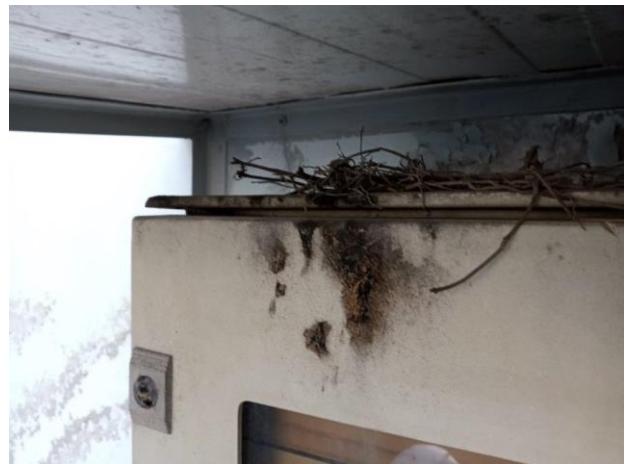
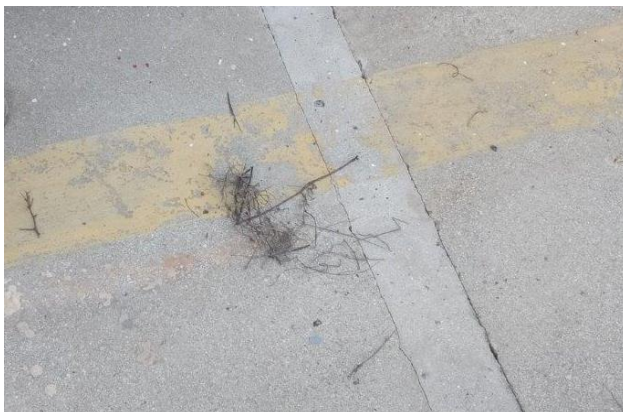
Ramas encima de Cuadro de containers, posible anidamiento de aves.

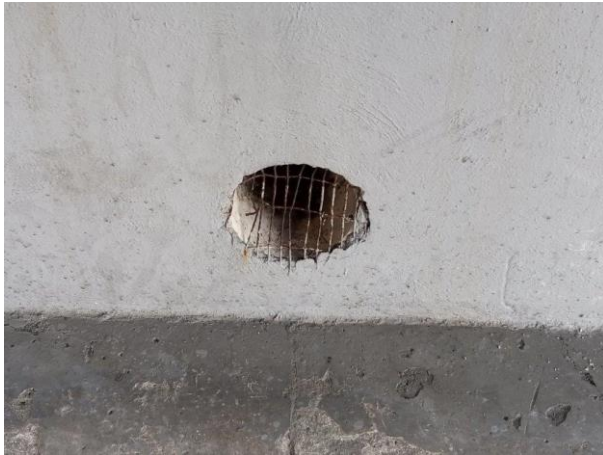
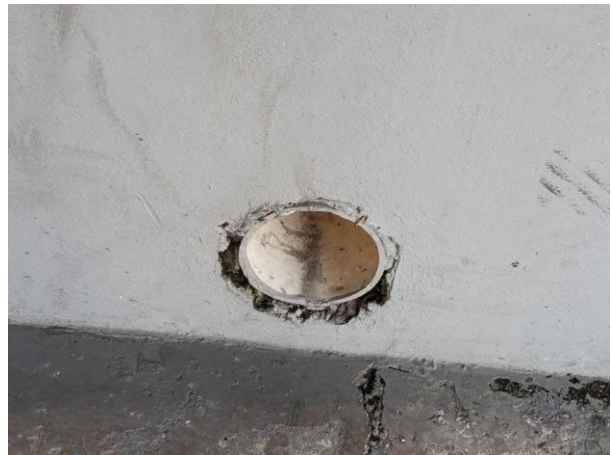
En zona de carga/ descarga (de materia prima/ producto terminado lomos) se evidencia orificio sin rejillas y otros en mal estado, posible ingreso de alguna plaga.
