EVIDENCIA FOTOGRÁFICA

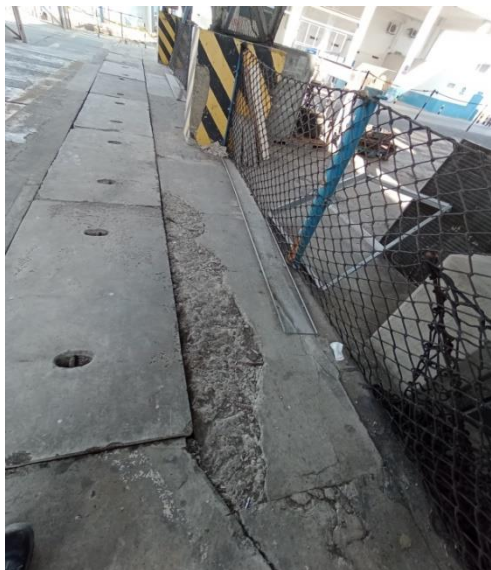
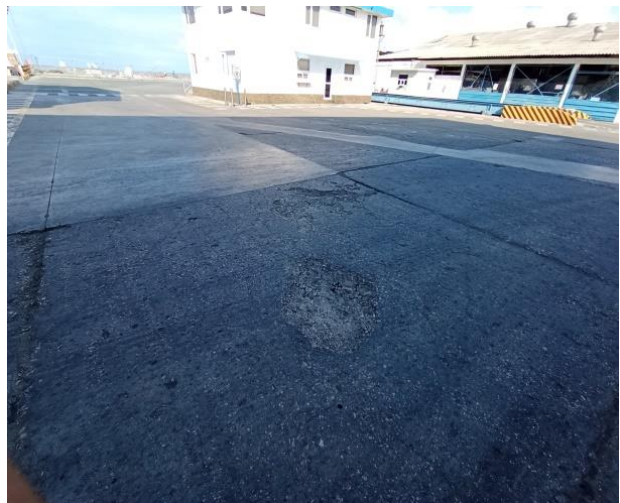
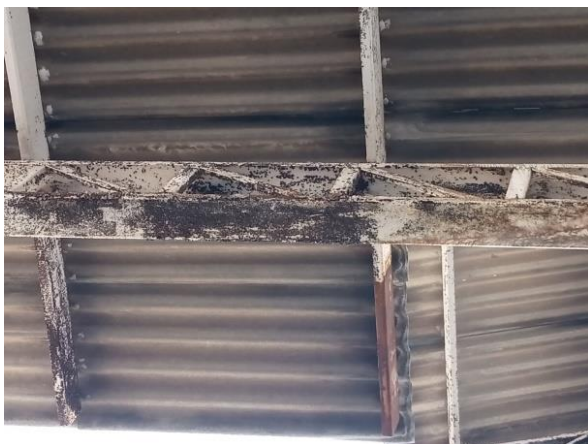
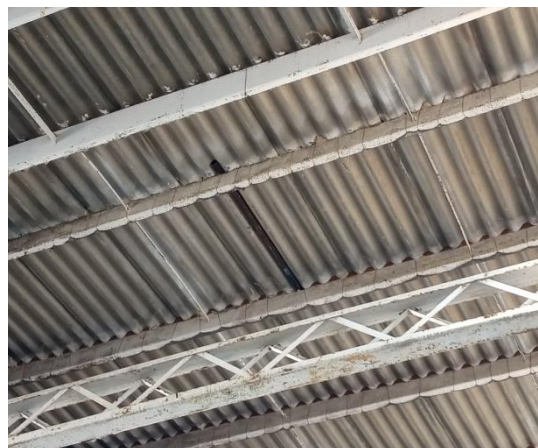
Durante recorrido en los exteriores de planta se evidencia: pisos en mal estado, vigas metálicas sucias y tubo metálico incrustado en techado, cerca del pasillo entre Sala de Compresores y Bodega de Guayatuna.

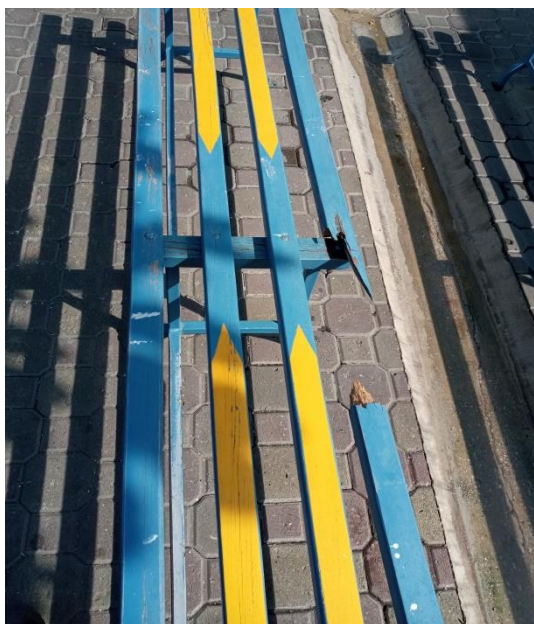
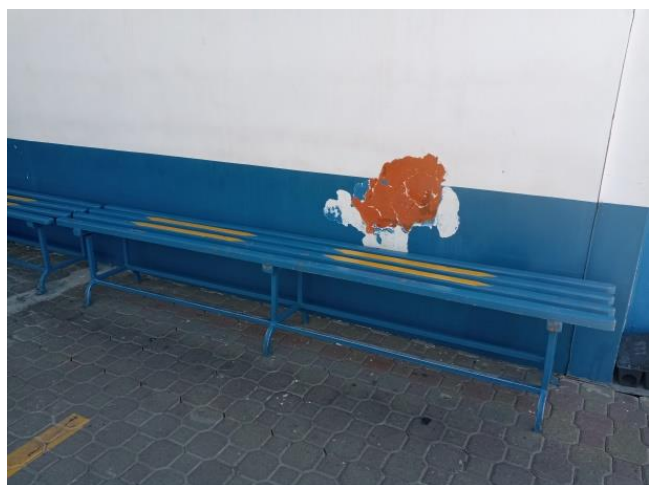
En lo exteriores del comedor y baños, se evidencia paredes y bancas de maderas con desprendimiento de pintura, adicional, una de ellas tiene una tira partida.

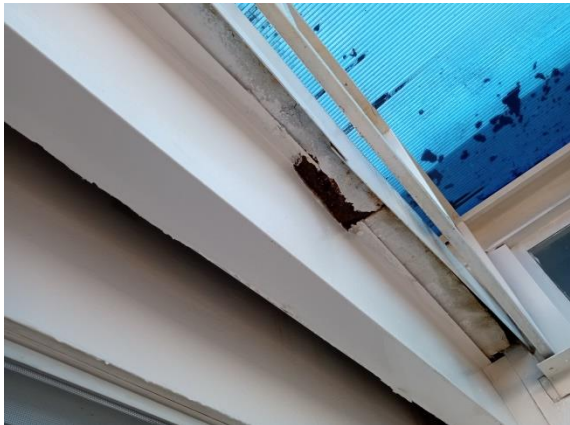
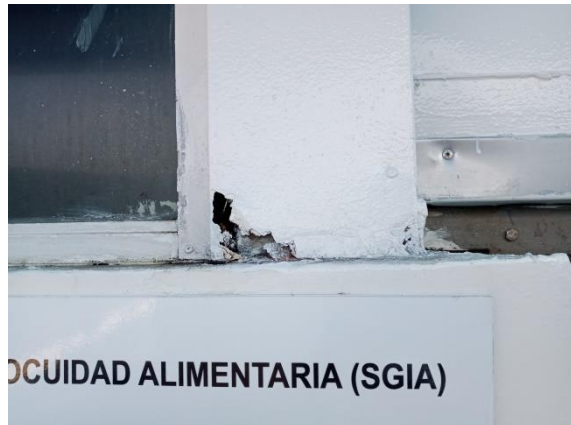
Al ingreso de planta, se evidencia orificios en uniones de techo, que puede ser puerta de ingreso de alguna plaga.

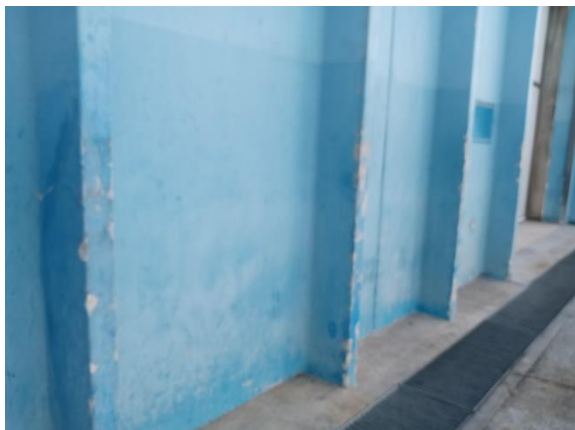
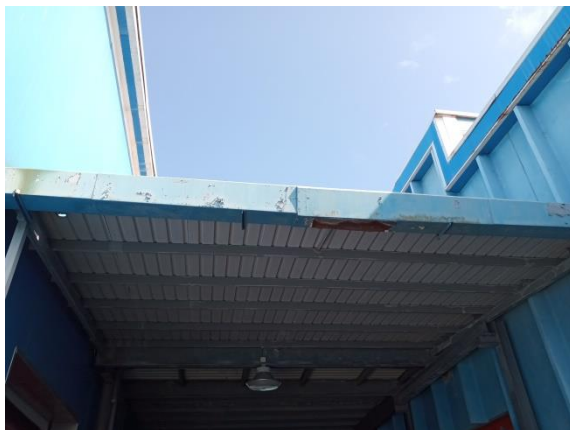
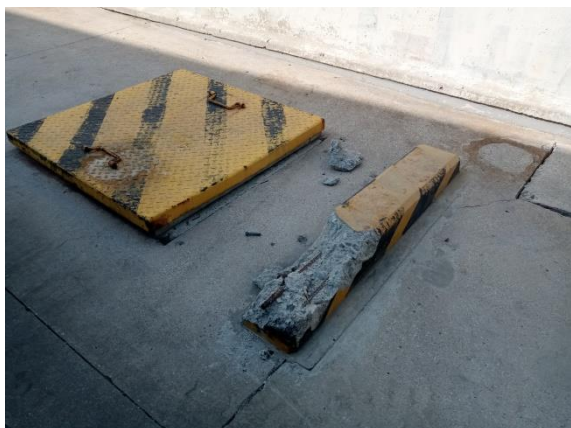
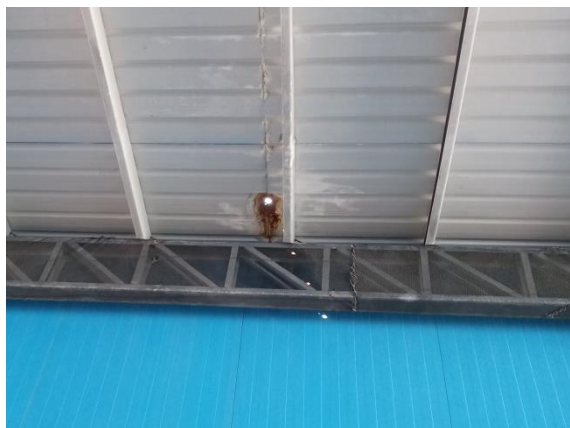
En pasillo ente Frigorífico y Producción, se evidencia: desprendimiento de pintura en paredes, orificios en techos, pedazos de cemento debido al deterioro de muro, posible contaminación del producto en tránsito.

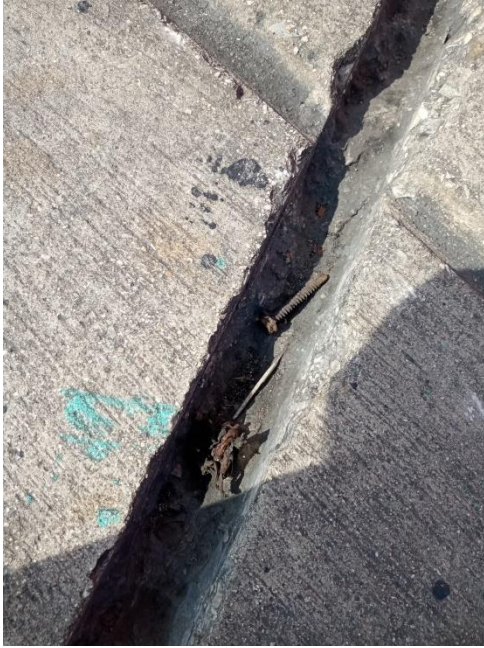
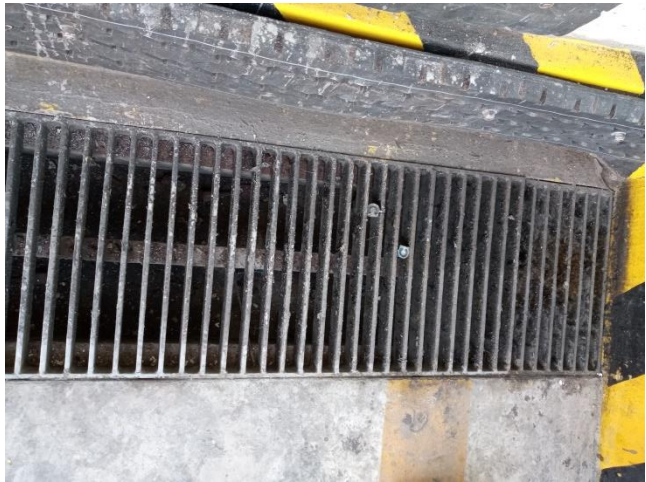
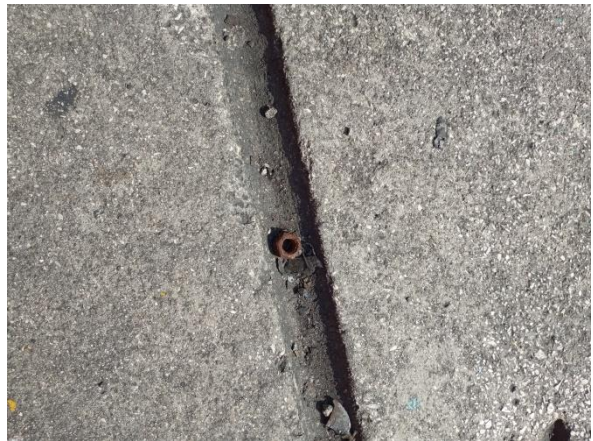
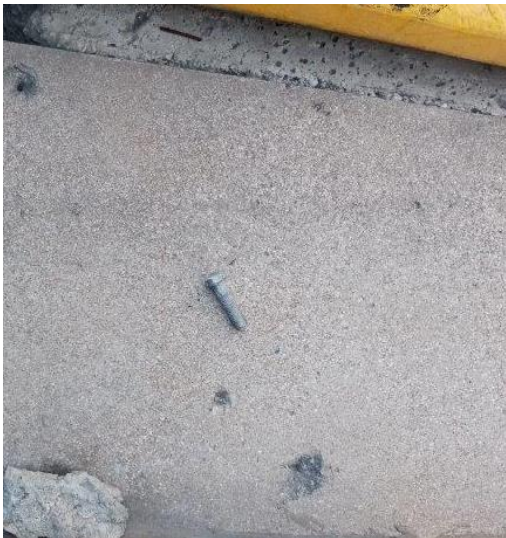
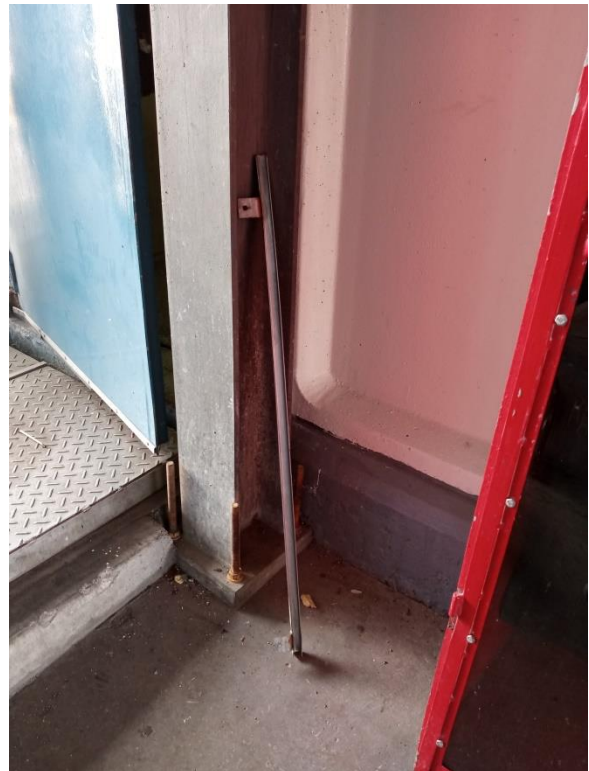
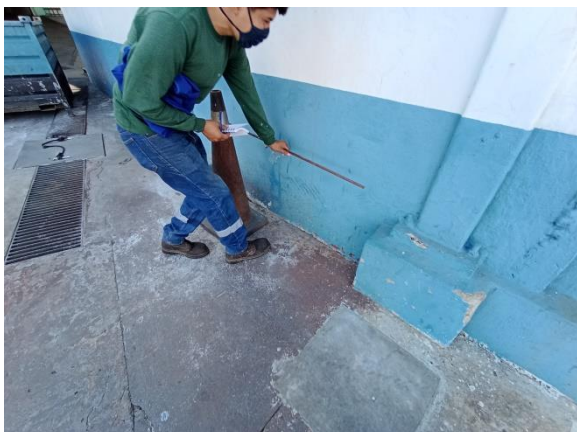
Adicional, se evidencia materiales como: tornillos (dos en piso y dos incrustado en rejilla de alcantarilla), tuerca, varilla, hoja de sierra y panel acrílico en piso.
