VoLTE 经验总结

1 广州 VOLTE 网络质量现状

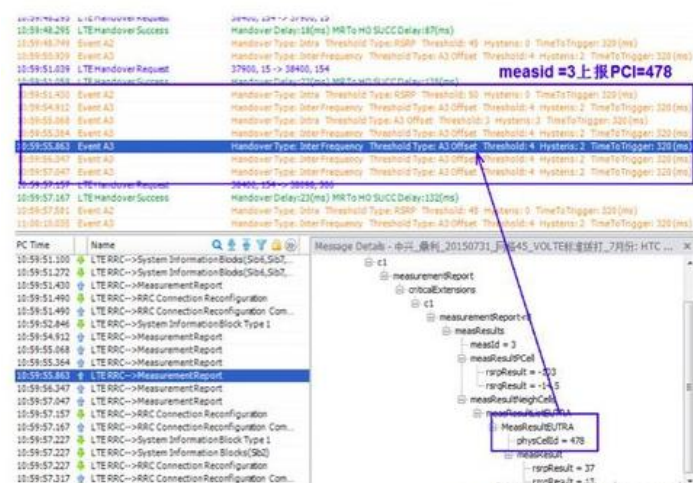
(Measid=3)连续5次上报PCI=478的测量消息，因为邻区没配置未发生切换，且重定向未发生。

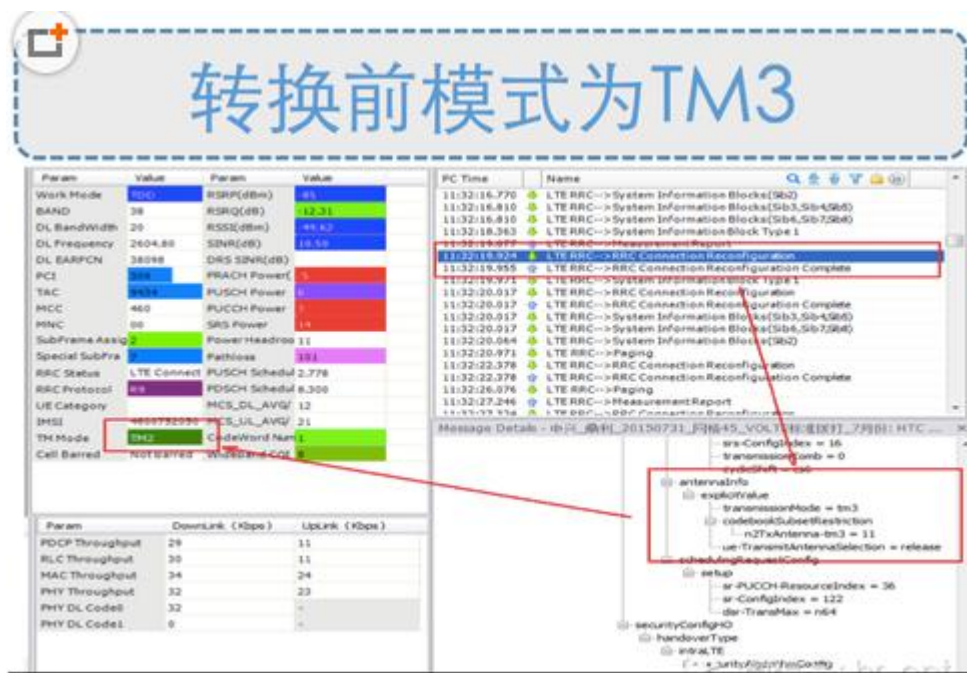
TM3转TM8重配置

网络 45 遍历拉网测试中出现 26 次 TM3 向 TM8 的模式转换，转换正常未发生异常。

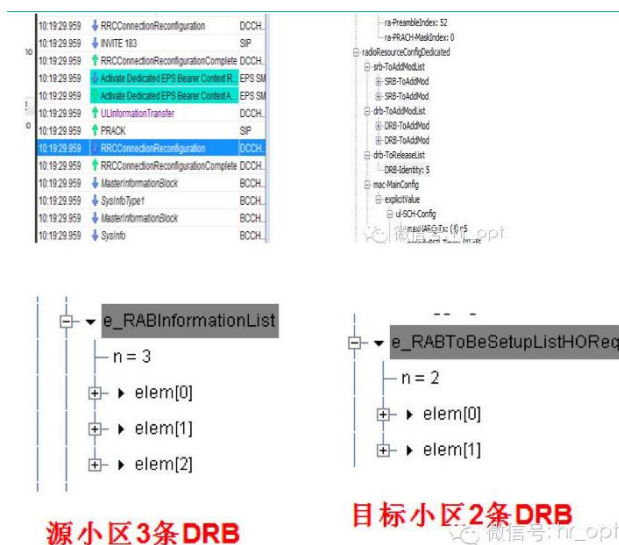
现象：呼叫建立与切换过程冲突，专载被 MME 释放。呼叫建立过程中专载建立与切换几乎同时发生，MME 未收到 NAS 专载完成消息导致释放专载，终端回复 invite580（也有上发 CANCEL 的情况），专载丢失形成未接通事件。

原因分析：QCI5 设置的 RLC 优先级为 2，高于 SRB=2(传送 NAS 层消息)配置为 3. 导致 NAS 的层 3 消息已经比 MR 要早，但是因为优先级比 MR 和 SIP 低，未及时发送。

优化措施：降低 QCI 5 优先级，确保 SIP 消息及时上传，修改后此类问题改善明显。

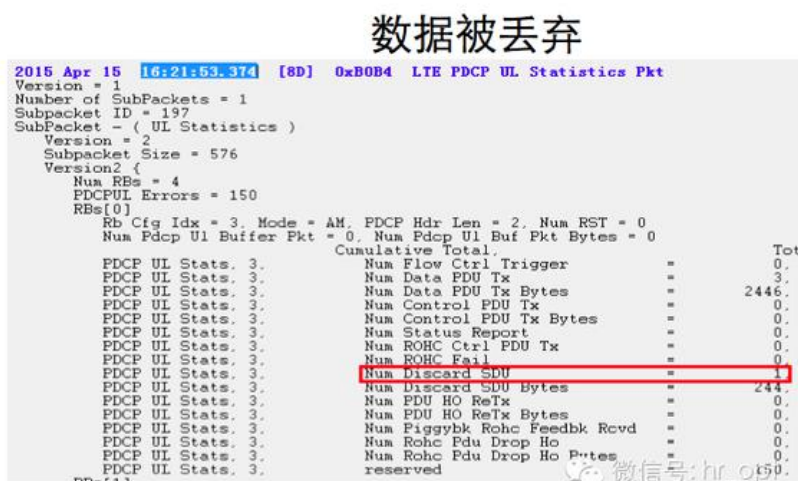
丢弃定时器过小

现象：终端业务建立过程中，出现 SIP 信息传递丢失的问题，导致收到网络下发的 INVITE500 或者 580 等原因值释放。

原因分析：UE 在无线信道较差的情况下，SIP 信令发送或接收不完整或者无法及时传递，导致 IMS 相关定时器超时而发起会话 cancel。经过分析，由于 QCI5 的 pdcP 丢弃时长过小，在无线覆盖较差的地方，上行时延会变大，容易导致 QCI5 信令丢包。

QCI5 PDCP DiscardTimer 由 300ms 修改为无穷大

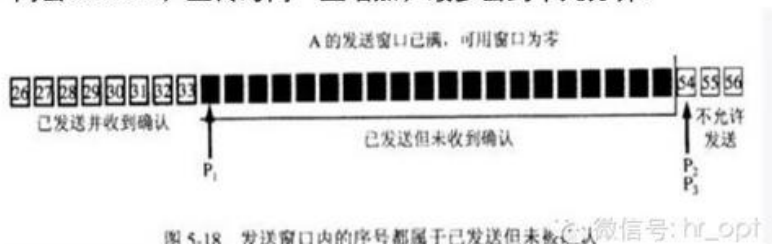
背景：被叫从 2G 返回 4G 后，主叫起呼，被叫首先 bye 消息，紧接着接连收到多条上一次呼叫的 invite，被叫回复 bye481\invite486\invite580，呼叫失败。

SIP信令异常，本次呼叫收到上次呼叫的SIP信令

爱立信IMS传输协议TCP配置默认15次，SIP消息未送达，TCP协议会一直做重传尝试，且每次重传不成功，下次等待重传时间会double，重传时间一直增加，最多会到十几分钟。

优化措施：爱立信 SBC 对 TCP 配置进行了修改：最大重传次数从 15 次改为 5 次，最大重传隔间从十几分钟改为 15s，此类问题已解决。

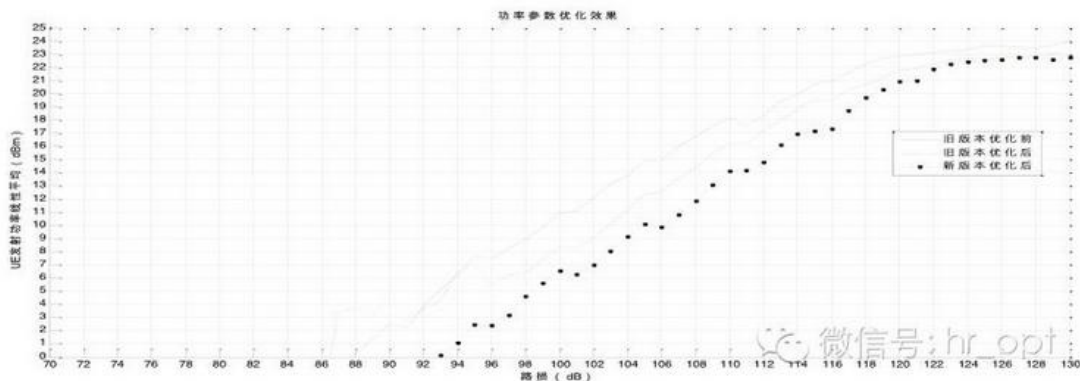
背景：4月集团在中兴区域拉网测试发现上行 PUSCH 发射功率偏高，对现网参数检查发现，中兴区域上行期望功率值设置过高。

- 同等路损情况下，参数修改后，ue 发射功率大约下降 2~3dB。
- 目前终端平均上行发射功率仍高于 10db，仍需中兴完善现有功控方式。

现网配置：p0NominalPUSCH = -75 ; puschPCAdjType=0

优化值：p0NominalPUSCH = -87 ; puschPCAdjType=2

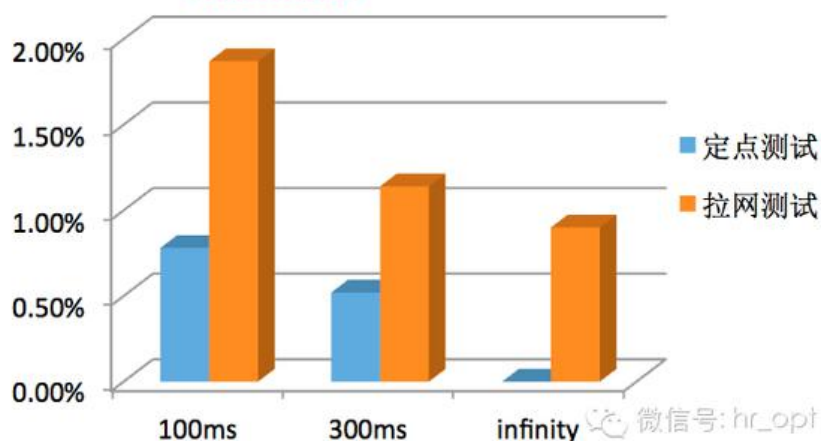
Discardtimer配置与RTP丢包率关系图

外场测试表明 QCI 1 PDCP Discardtimer 配置与 RTP 丢包率及 Jitter 有密切关系，QCI 1 PDCP Discardtimer 配置越大，RTP 丢包率越低，但 Jitter 也随之变大。

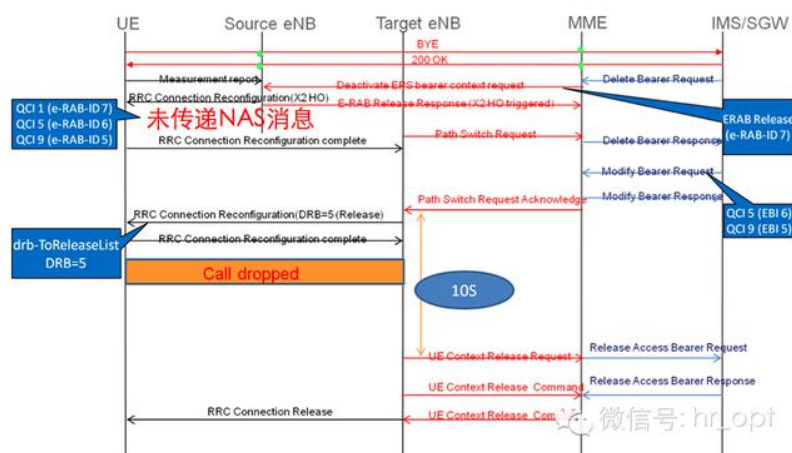
[问题描述]：通话挂机后，主叫上报 BYE 消息，IMS 回 BYE200 消息前后，同时手机发生切换，EPS 专载没有释放，1s 后软件统计掉话。

[问题分析]：主叫挂机后，MME 收到 del bearer req，下发 Deactivate EPS bearer context Request 给源 eNB 携带 NAS 释放专载，但同时源 eNB 触发 X2 切换，向 MME 响应 ERAB release response (X2-Handover-Triggered)，NAS 消息未下发到手机。根据协议 36.413 中 8.6.2.4 有描述当 eNB 在触发 X2 切换时，eNB 将不传递 NAS 消息。

[优化措施]：属测试软件统计问题，建议软件加以剔除该问题。

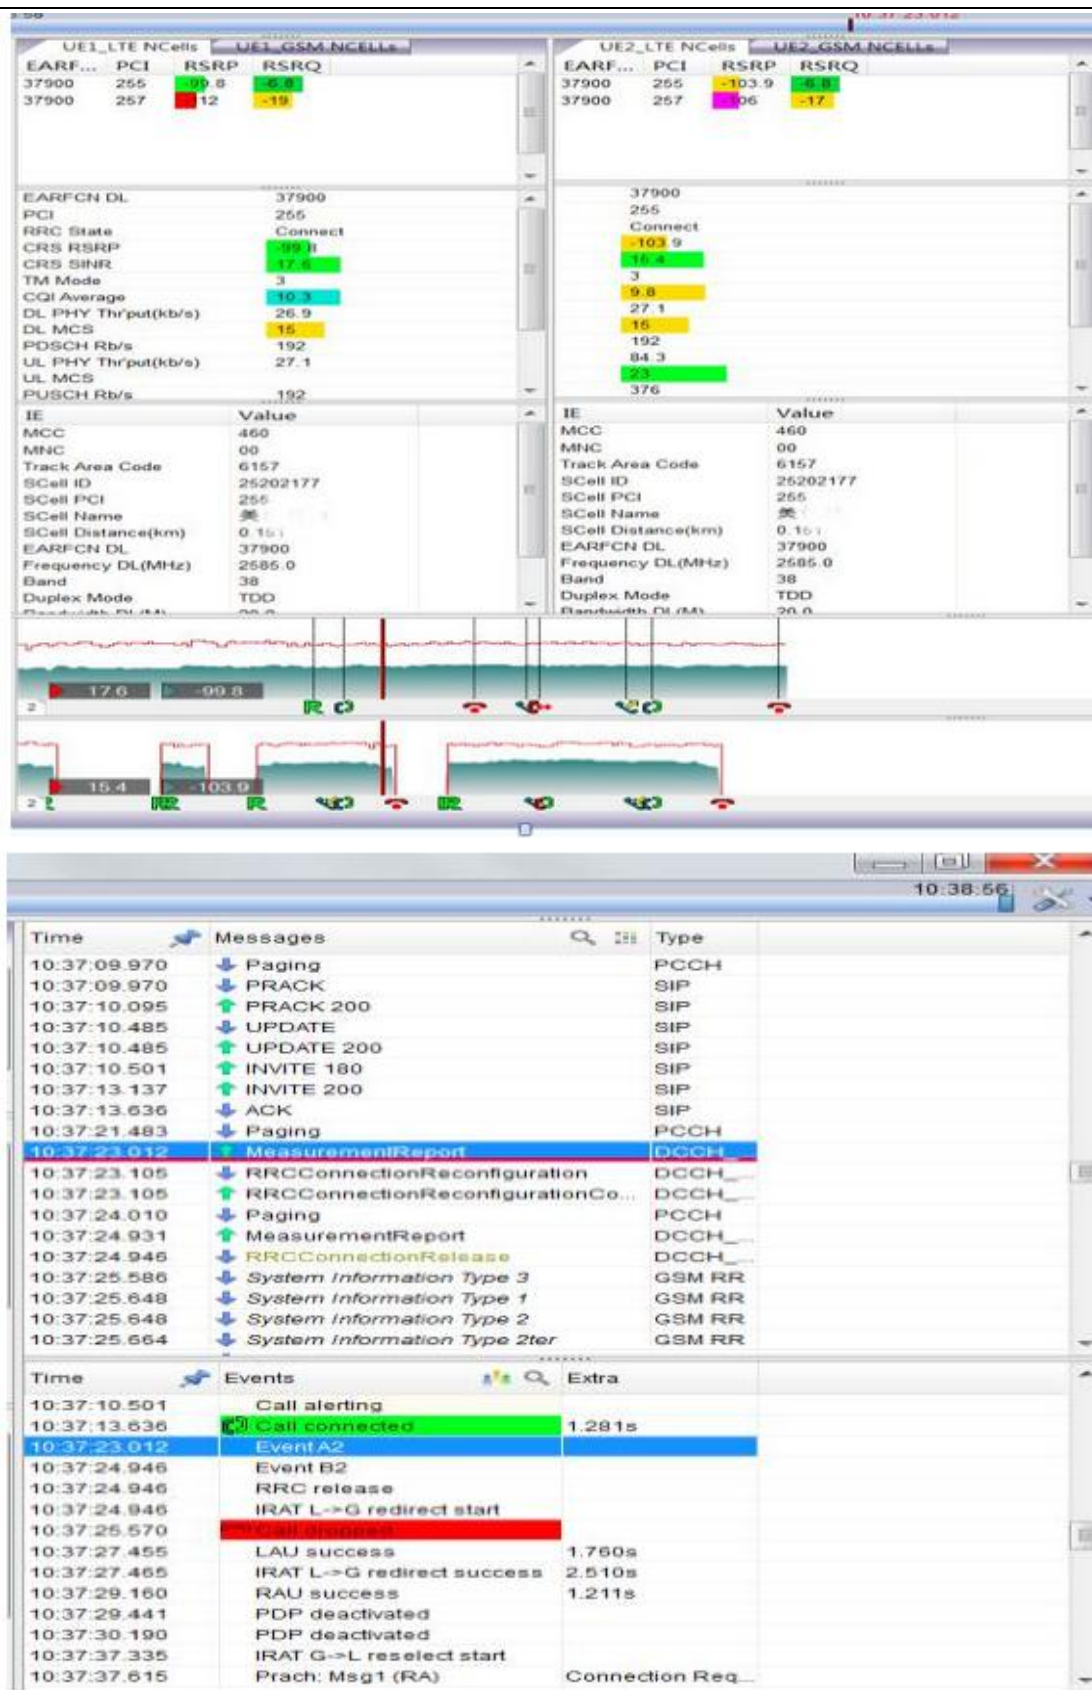
终端发生 eSRVCC 时，在 LTE 向 GSM 切换过程中产生掉话。

终端可以正常收到测控消息，并上报测量报告，且掉话发生在向 GSM 切换过程中，是 GSM 或者和基站侧参数设置问题。

基站 BsCAccess-ID 项中的管理状态为 Locked，设置有误。将该状态修改为 Unlock 后，对该站点进行重启后发现 eSRVCC 功能正常。

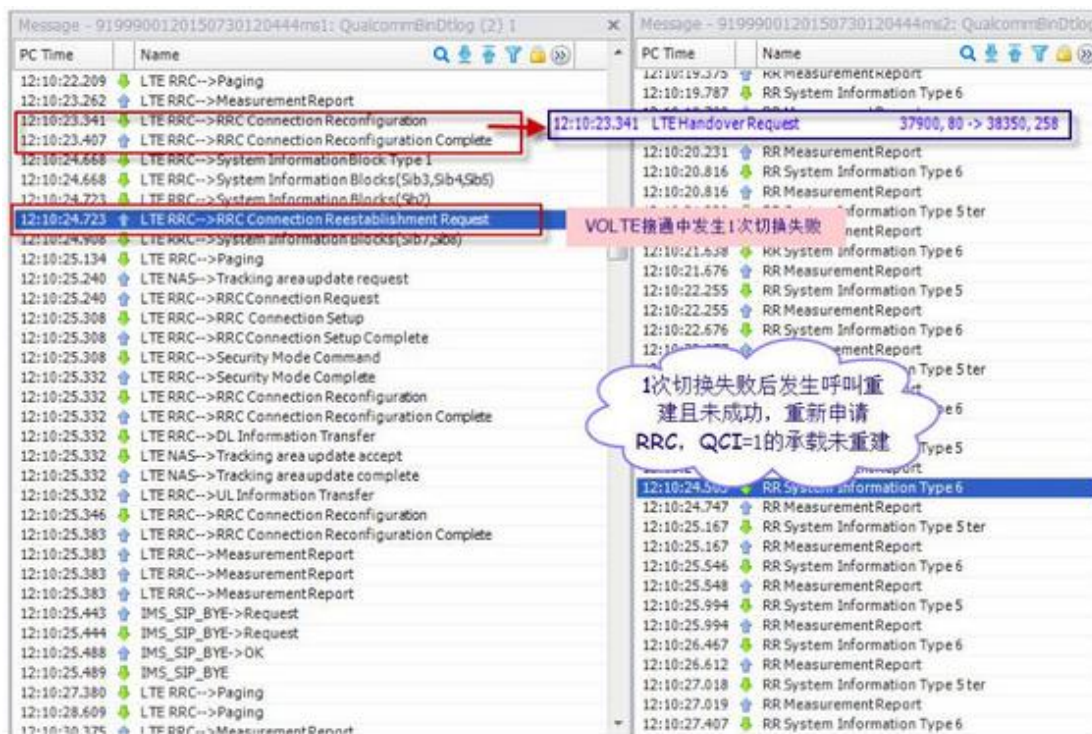
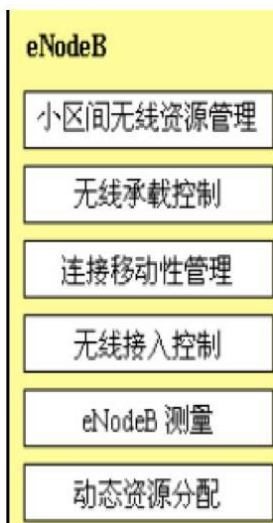
现象：切换失败导致 RRC 释放，重建 RRC 未成功，重新进行 RRC 申请，QCI=1 的承载未建立成功，导致掉话

分析：呼叫重建失败后，新小区重新申请 RRC，未能建立 VOLTE 专载，导致掉话。该流程均由 ENODEB 控制执行。而切换失败的原因往往是无线环境问题、参数配置不合理、邻区漏配、非竞争随机接入异常等，均为无线网问题。

结论：切换失败与 RRC 重申请流程均与 EUTRAN 相关，因此认定为无线网问题。

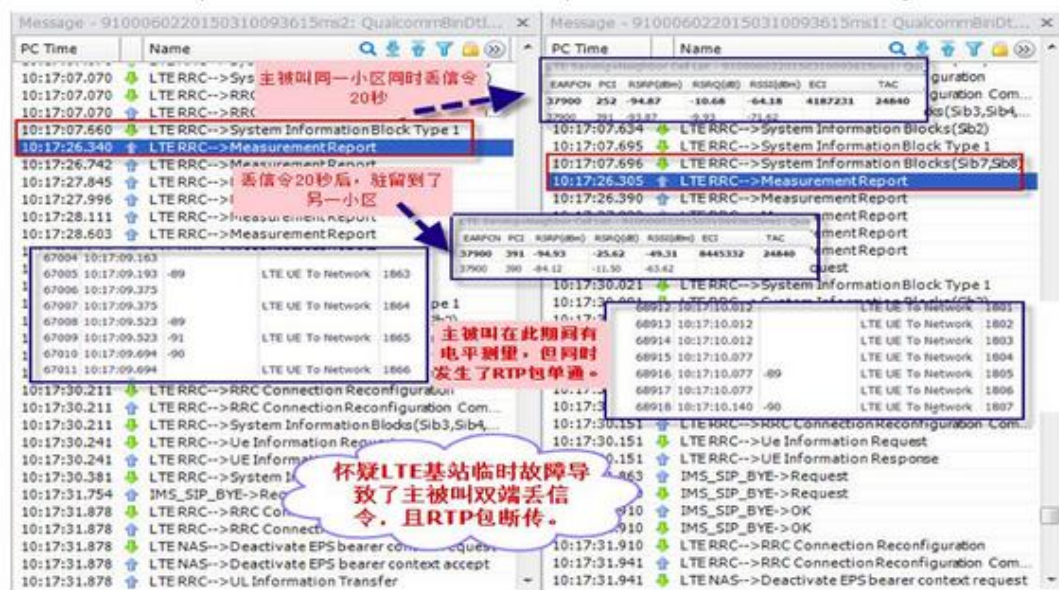
现象：主被叫 VOLTE 接通后，在同一小区同时发生缺失下行信令 20 秒，此后数秒发生终端上发 bye request 挂断。

分析：丢信令之前，主被叫双端处于同一小区，且 RTP 包双向传输正常。丢信令期间，终端测量信息完整，但在 2 秒后发生 RTP 包只有终端向网络单向传输，未再有任何网络下发的 RTP 包，高度怀疑基站临时故障导致。

结论：软件显示丢信令，但通过进一步分析确认应为基站故障导致。无线网问题。

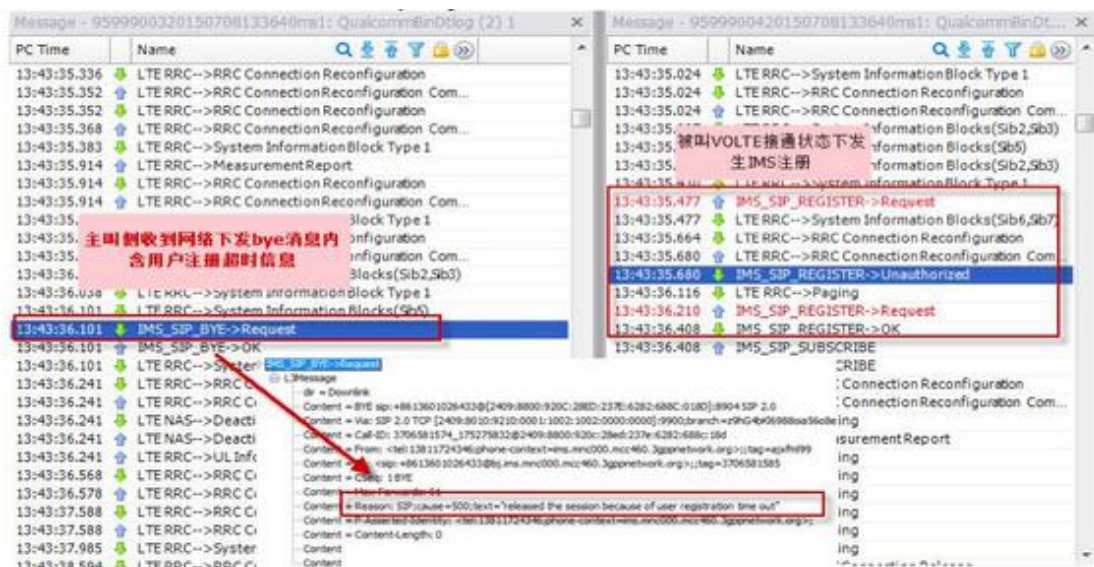
现象：VOLTE 接通后，被叫发生 IMS 注册且成功，此时主叫收到网络下发的 bye request 内含注册超时字样

分析：按照 3GPP 协议，终端应在 3000 秒上发注册，本次华为 SBC 于 3600 秒才收到注册

请求，此时 IMS 认为注册超时，对主叫下发了 sip bye 消息释放了。

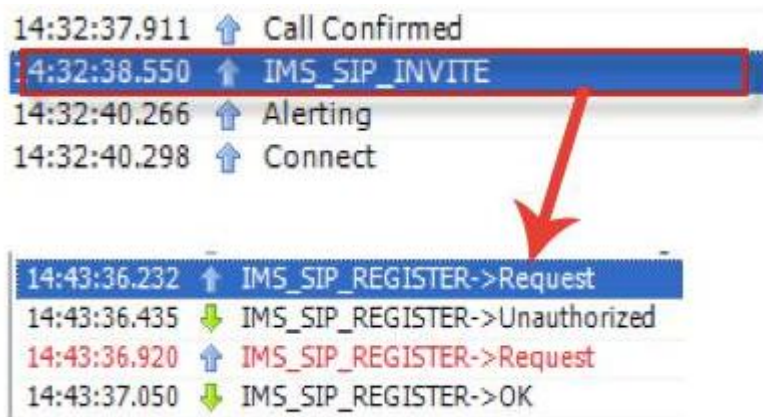
但通过进一步确认，终端实际于 600 秒前已上发了注册消息（UDP），但此时恰好在 G 网下，未收到回复：

注：同样类型的掉话也有 600 秒前处于 LTE 网（TCP），而未收到 OK 或未鉴权回复的情况
结论：前 10 分钟的注册失败，导致了后续的 IMS 通话中释放，虽然终端前一次的失败处理机制可能存在问题，但仍然体现出 IMS 对通话中发生注册时直接释放会话的措施欠妥。

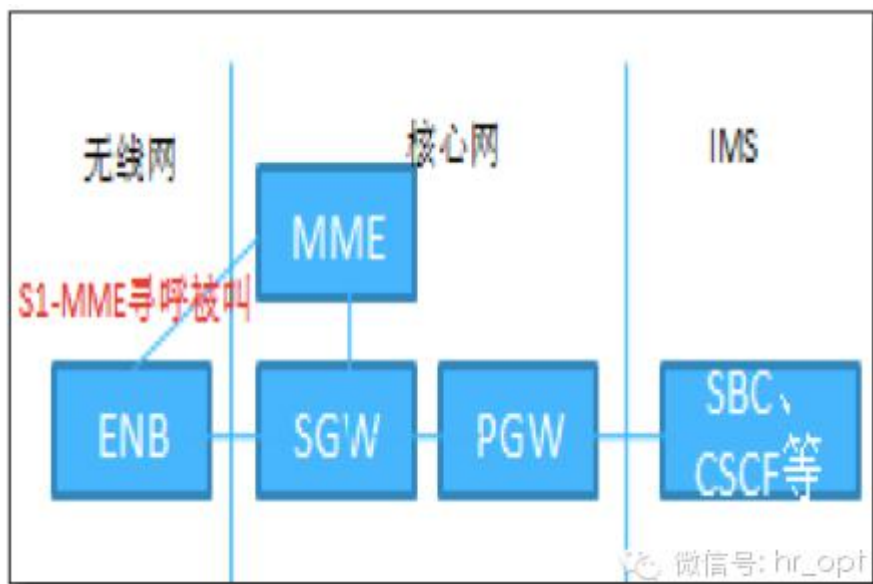
现象：主叫上发了 invite，被叫收到了寻呼且建立 RRC 成功，此时应收到下行的 invite，但始终未收到。

分析：被叫响应寻呼并进行了 RRC 申请，表明 MME 已收到由 SGW 触发的数据业务请求，

- 结论：收到寻呼消息表示 sip invite 数据包已经到达了 LTE 核心网，未能继续下发当前怀疑是 sip 数据在 S/PGW 异常丢失。

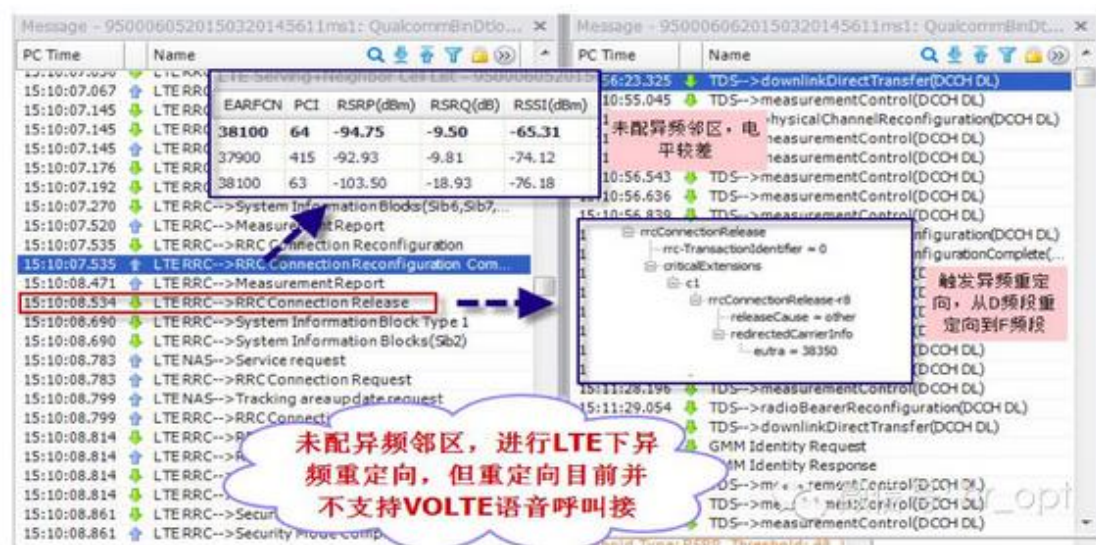
分析：中兴设备为了防止邻区漏配情况下，影响用户在 LTE 数据业务下的感知质量，默认具备异频重定向功能，但未曾考虑对 VOLTE 呼叫的接续保持。

结论：完善邻区配置，在 VOLTE 呼叫区域考虑关闭中兴设备的异频重定向功能。

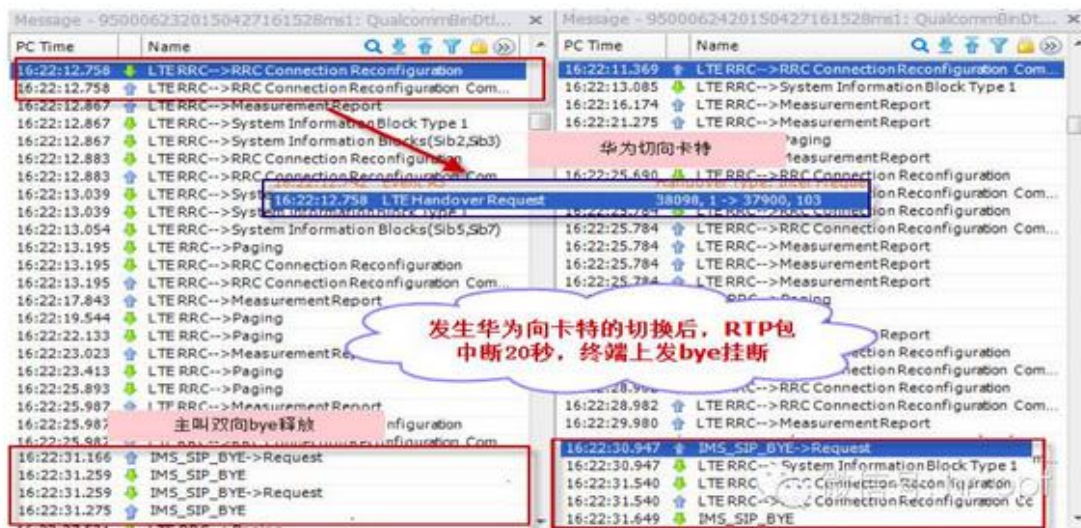
现象：主被叫接通状态下，在发生一次由华为设备到卡特设备的切换后，20 秒后主被叫终端同时上发了 bye request 消息，网络侧回复 bye(487 Request Terminated)，后网络去激活了 EPS 承载，掉话。

分析：PDCP SN SIZE 长度有 12bit 和 7bit，目前华为基站配置为 12bit，贝尔配置为 7bit，两个厂家配置数据不统一。华为 enodeb 设备具有自适应功能。

①在华为小区起呼时，切换到卡特小区时，卡特无自适应功能，PDCP SN 不一致导致组包混乱。

结论：临时解决方案：华为 PDCP SN Size 修改为 7bit，进行拉网测试主叫呼叫 56 次，未出现终端主动上发 bye 的掉话。异常掉话及切换后单通问题基本解决

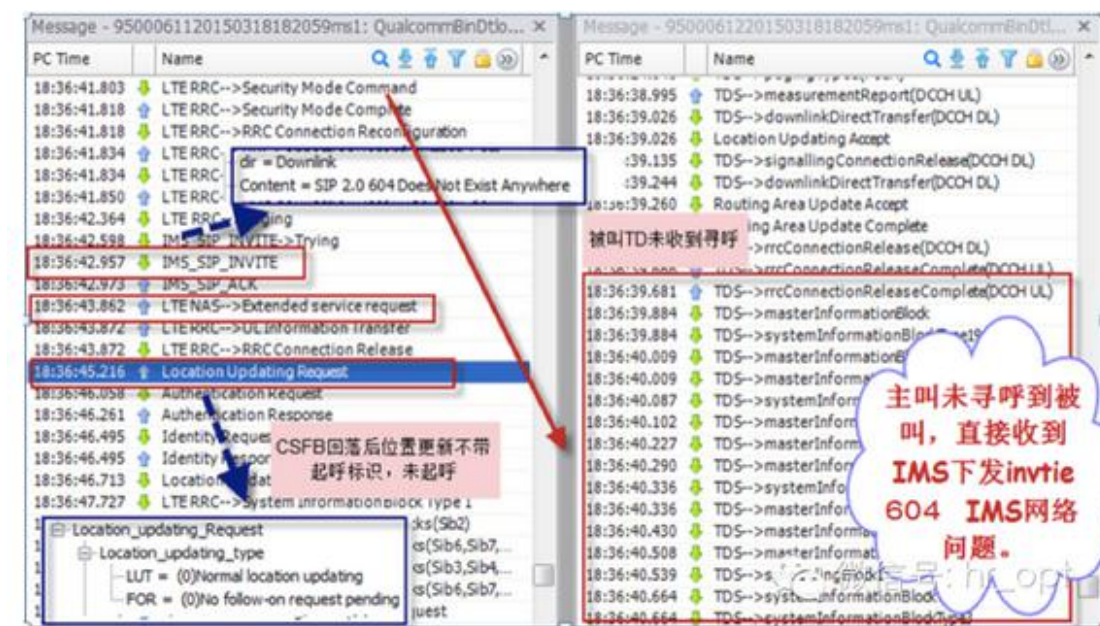
现象：在做互通测试过程中，主叫 VOLTE 起呼后，被叫始终在 TD 下未收到寻呼消息，主叫收到网络侧下发 trying 后，立即收到网络下发的 invtie 604 (Does Not Exist Anywhere)，呼叫失败。

分析：空口信令仅能确认，被叫端处于 TD 网，发 INVITE 到 MGCF，MGCF 回复 604 Does Not Exist Anywhere。该问题为爱立信 IMS 网元 MGCF 默认配置仅能同时容纳 32 个 CS 域呼叫，导致互通测试过程中，由于容量不足，造成大量连续未接通。

结论：爱立信 IMS 网元 MGCF 默认配置容量偏小，发生以上问题后，经过扩容已达可处理 2、3G 呼叫 320 个。

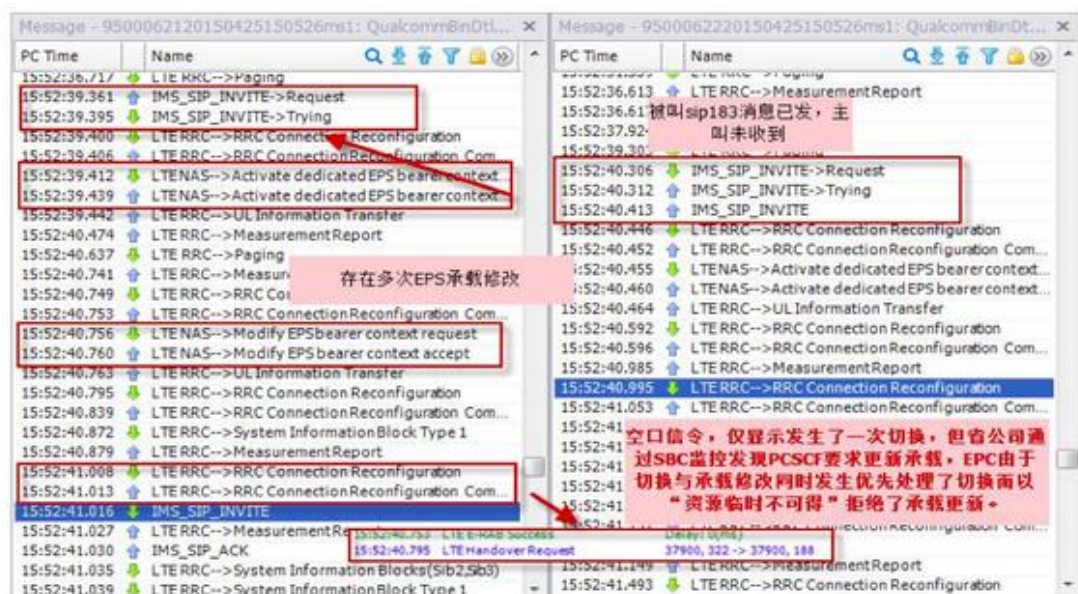
现象：主叫 VOLTE 起呼后，收到网络回复 trying，激活了 EPS 承载后，又进行了 1 次 EPS 承载的修改，此时主叫侧在发生了 1 次 LTE 的切换后，收到 IMS 网络下发的 sip503 消息，服务不可得。

分析：某地在激活 EPS 完成后，仍需要进行 2 次 EPS 承载的修改，本次呼叫时第 2 次 EPS 的修改（空口信令不可见）恰好与切换同时发生，当 IMS 要求核心网 PCRF 需要对 EPS 承载进行修改时，由于切换具有更高的优先级，华为 EPC 拒绝了承载更新，而只执行切换，导致 IMS 下发 sip 503 消息中断呼叫

结论：冗余的 EPS 承载修改 TFT，一方面导致了呼叫建立时延长；同时增加了与切换发生冲突的几率；华为 EPC 在切换与修改 EPS 承载冲突时，不具备同时处理或排队处理的能力，导致直接以“资源临时不可得”拒绝了承载更新。一方面建议降低 EPS 承载修改次数，减少切换碰撞几率与时延；另一方面建议华为 EPC 进行升级。

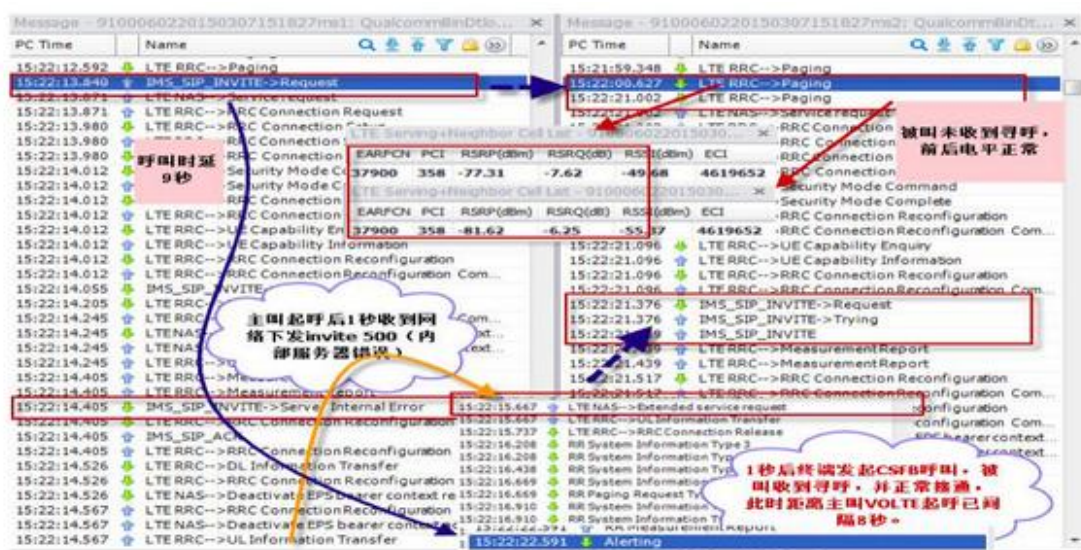
案例 5：华为 EPC、中兴 IMS 协议理解不一致。IMS 网络问题（升级 SBC 解决故归此类）
现象：VOLTE 起呼后，EPS 承载激活完成，有一定几率 1 秒后直接收到网络直接下发 sip 500 消息（Server Internal Error），中断呼叫。

分析：EPC 按照 3GPP 规范产生的计费标识中包含“0a”的内容，但在 IMS 网络中，按照 SIP 协议将“0a”解析成换行符，造成对计费标识的误读。导致中兴 IMS 网与华为 EPC 网元 PCRF 对 RX 接口中字符格式理解不一致；中兴不支持 PCRF 通过 Rx 接口返回的不可见字符，导致了 IMS 直接下发了内部服务器错误
