VoLTE MOS 专题分析报告

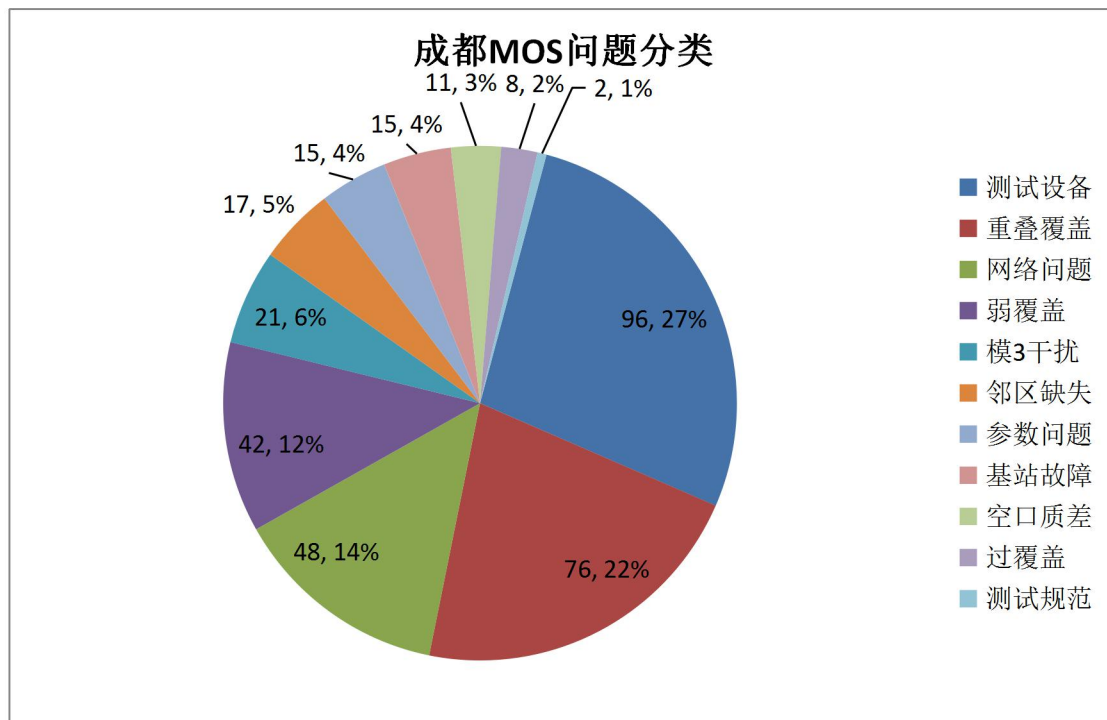
截止 4 月 19 日成都 38 个网格 ATU 测试分析了两轮数据，MOS 问题共计 351 个，其中初步分析测试设备导致的 MOS 问题 96 个占比 27%，需要测试设备厂家配合解决问题；重叠覆盖导致的 MOS 问题 76 个占比 22%，后期需要成都分公司 RF 调整解决，引起 MOS 问题的详细分类如下：

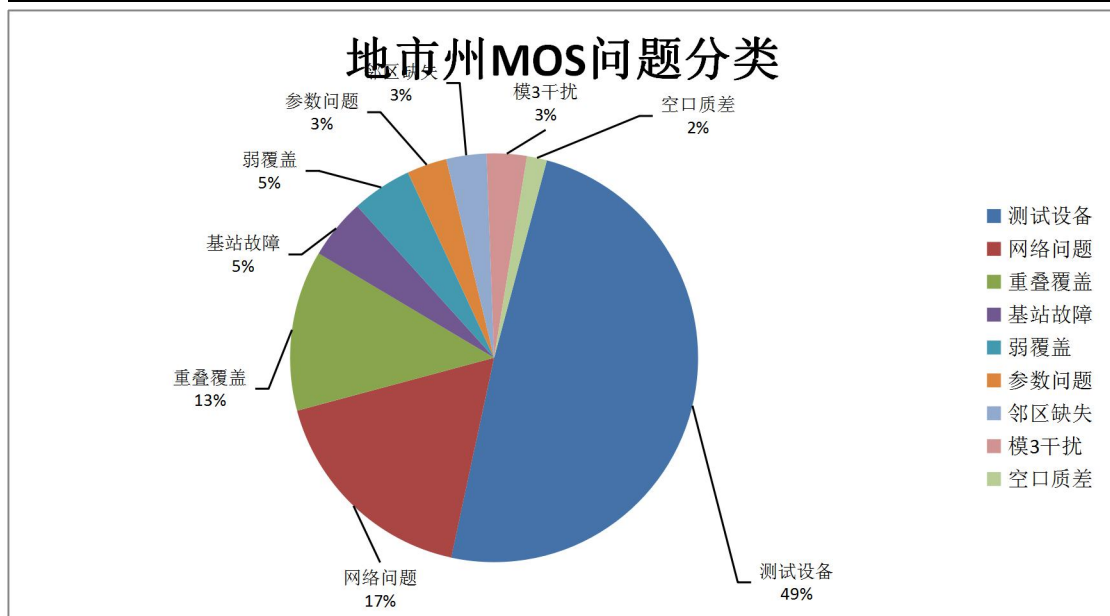
对 3 月份的 7 个华为区域地市州（达州、凉山、泸州、内江、乐山、南充、攀枝花）测试进行分析，MOS 问题点共计 63 个，其中初步分析为测试设备引起的 MOS 低问题有 31 个占比 49%，后期需要规范测试和需要测试设备厂家配合解决问题，引起 MOS 问题的详细分类如下：
