VOLTE 的分析方法及主要问题

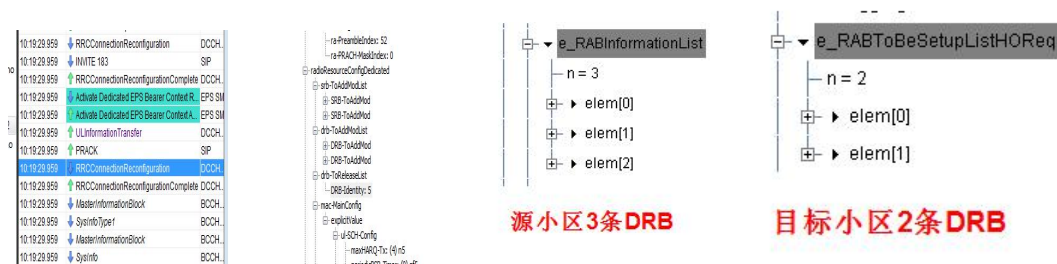
现象：呼叫建立与切换过程冲突，专载被 MME 释放。呼叫建立过程中专载建立与切换几乎同时发生，MME 未收到 NAS 专载完成消息导致释放专载，终端回复 invite580（也有上发 CANCEL 的情况），专载丢失形成未接通事件。

优化措施：降低 QCI 5 优先级，确保 NAS 消息及时上传，修改后此类问题改善明显。

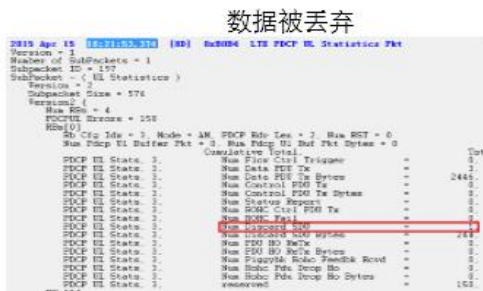
1.2 QCI 5 PDCP DiscardTimer 时长优化

现象: 终端业务建立过程中, 出现 SIP 信息传递丢失的问题, 导致收到网络下发的 INVITE500 或者 580 等原因值释放。

分析: UE 在无线信道较差的情况下, SIP 信令发送或接收不完整或者无法及时传递, 导致 IMS 相关定时器超时而发起会话 cancel。经过分析, 由于 QCI5 的 pdcp 丢弃时长过小, 在无线覆盖较差的地方, 上行时延会变大, 容易导致 QCI5 信令丢包。

QCI5 PDCP DiscardTimer 由 300ms 修改为无穷大

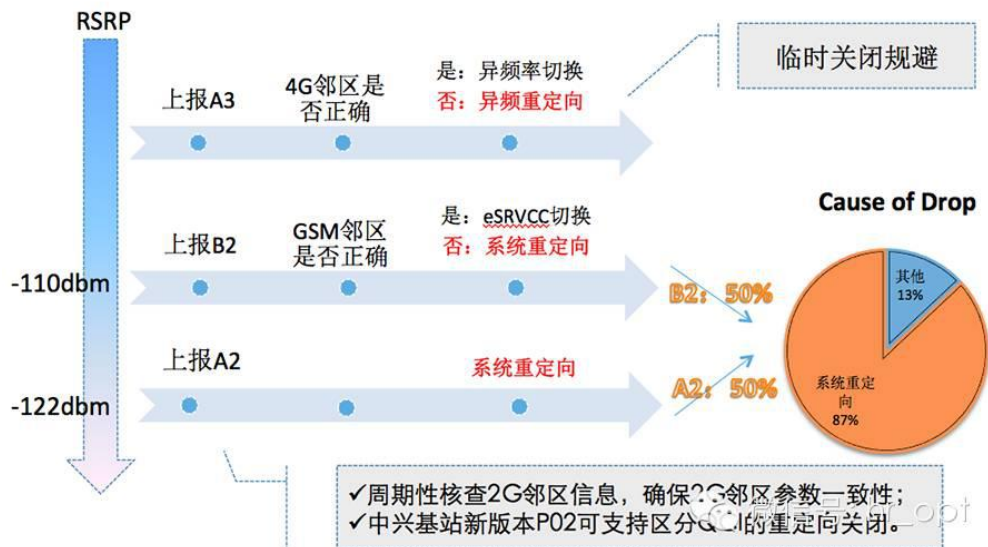
1.4 重定向掉话

XX 区域掉话最严重属于重定向掉话，在 XX 基站算法中，以下三种可能发生重定向，重定向释放 RRC 后，专载同时被拆除，VoLTE 业务产生掉话。

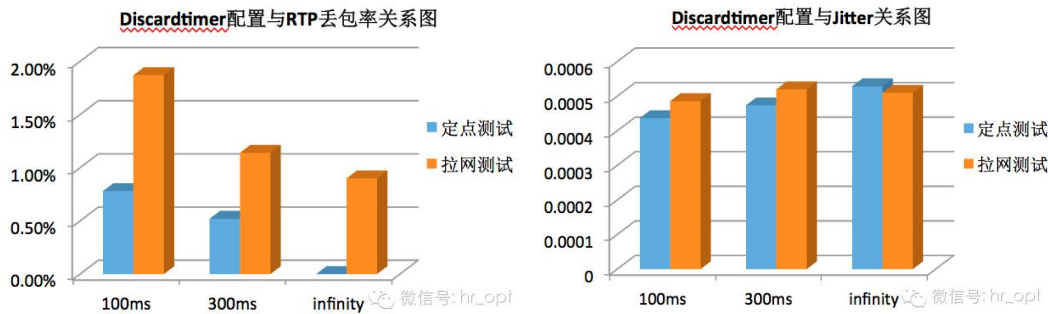
背景：测试发现，XX 区域 RTP 丢包率偏高，个别网格甚至达到 2%以上。

原因分析：在无线质量较好的情况下基本无丢包；无线质量较差的情况下上行丢包现象较为严重，PDCP 重传时间超时，数据包将被丢弃；

外场测试表明 QCI 1 PDCP Discardtimer 配置与 RTP 丢包率及 Jitter 有密切关系，QCI 1 PDCP

Discardtimer 配置越大, RTP 丢包率越低, 但 Jitter 也随之变大。

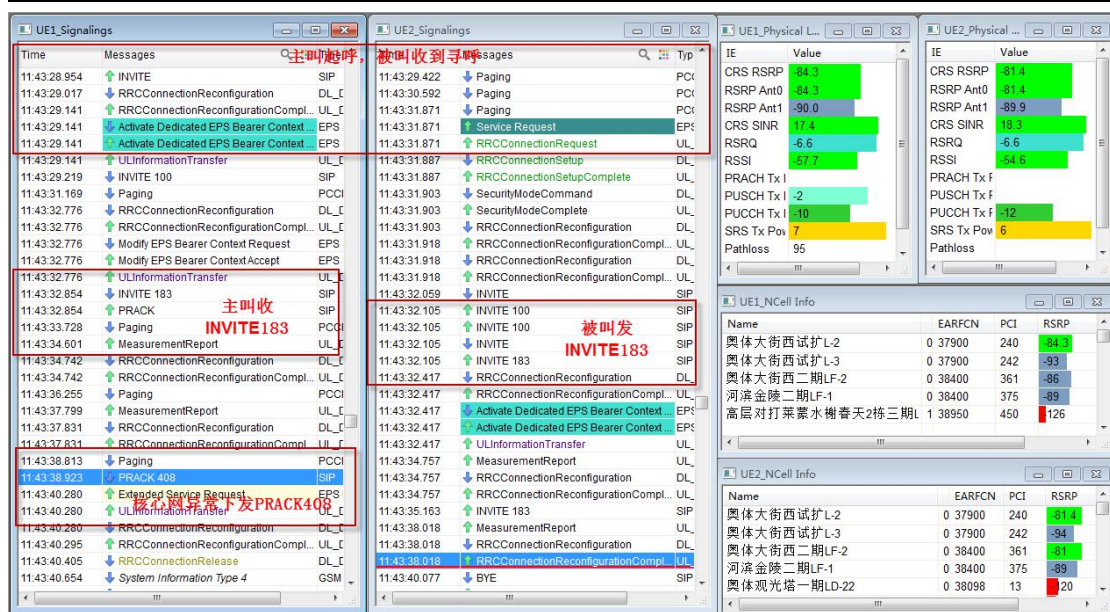
案例 2：SIP 消息延时导致核心网给主叫下发 PRACK408 产生未接通

TIME=11:43:28.954 主叫起呼，TIME=11:43:31.871 被叫收到寻呼发起服务请求

TIME=11:43:32.105 被叫上发 INVITE183 消息，TIME=11:43:32.854 主叫收到 INVITE183 消息

TIME=11:43:38.923 主叫占用奥体大街西试扩 L-2 (37900, 240) 收到核心网下发 PRACK408 WARNING 头域提示 “No Response From Network” 呼叫未接通。

- 1、建议贝尔优化: QCI9的PDCP discardtimer为无限长;
- 2、关于SBC等待PRACK响应定时器(当前6s)客户希望适当延长, 目前产品无法实现, 转需求。

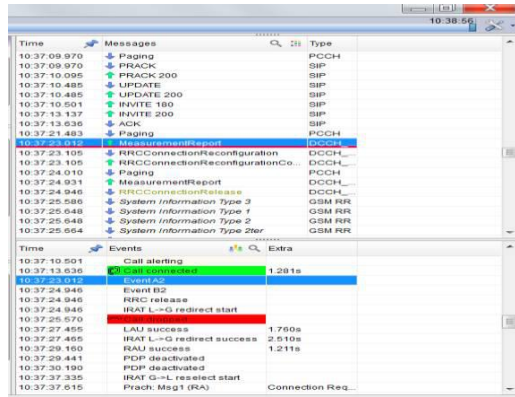
案例 3: eNodeB 参数配置不合理, 导致 eSRVCC 失败

问题现象: 终端发生 eSRVCC 时, 在 LTE 向 GSM 切换过程中产生掉话。

问题分析: 终端可以正常收到测控消息, 并上报测量报告, 且掉话发生在向 GSM 切换过程中, 是 GSM 或者和基站侧参数设置问题。

问题解决: 基站 BsCAccess-ID 项中的管理状态为 Locked, 设置有误。将该状态修改为 Unlock 后, 对该站点进行重启后发现 eSRVCC 功能正常。

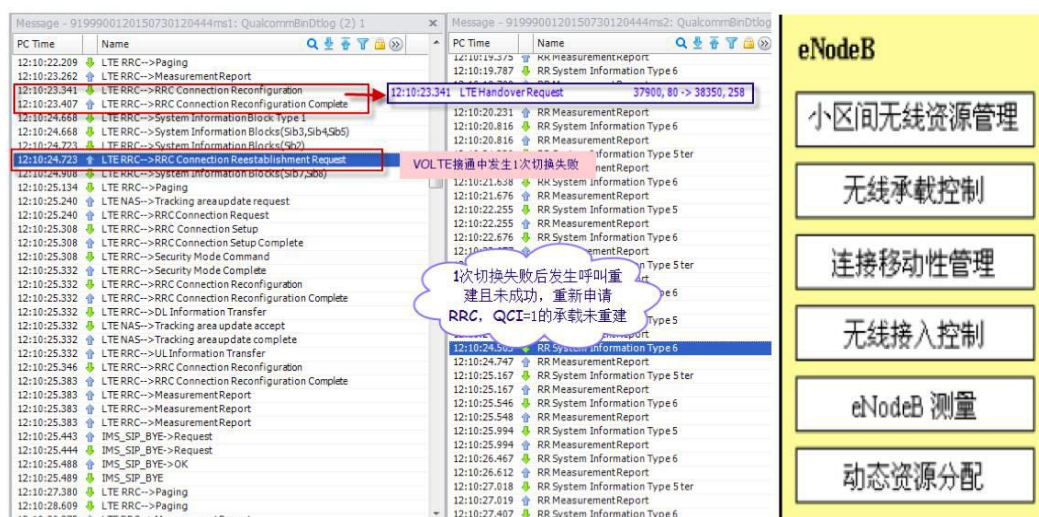
案例 1: RRC 重建失败导致掉话, 无线网问题

重建 RRC 未成功, 重新进行 RRC 申请, QCI=1 的承载未建立, 导致掉话 (网络 5V01te 测试 log20151011 12:36:38:509)

分析: 呼叫重建失败后, 新小区重新申请 RRC, 未能建立 VOLTE 专载, 导致掉话。该流程均由 ENODEB 控制执行。而切换失败的原因往往是无线环境问题、参数配置不合理、邻区漏配、非竞争随机接入异常等, 均为无线网问题。

结论：切换失败与 RRC 重申请流程均与 EUTRAN 相关，因此认定为无线网问题。

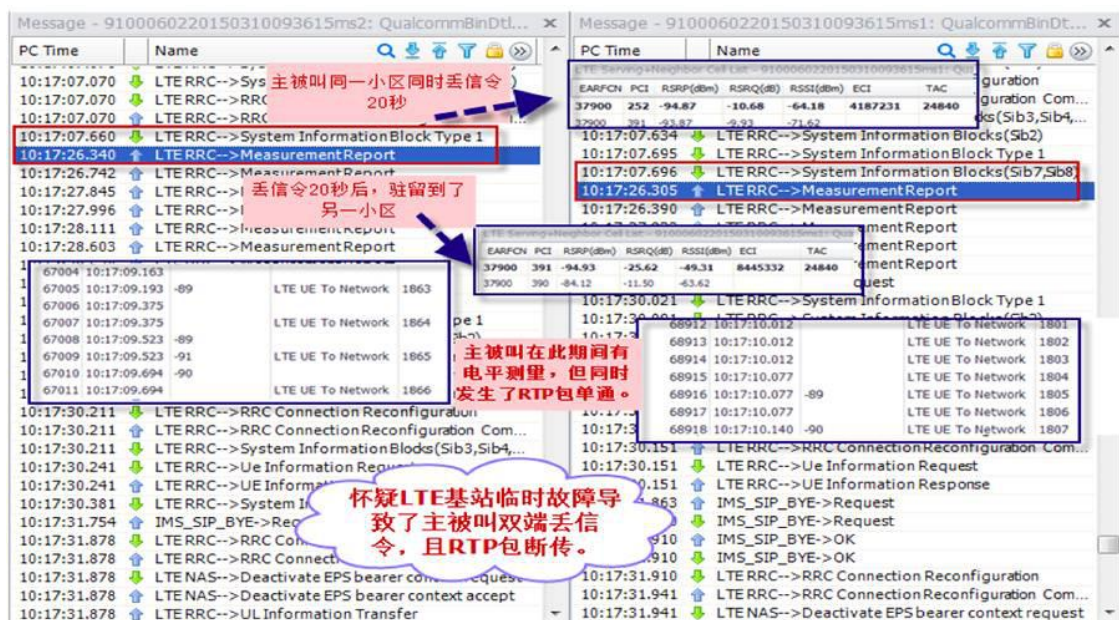
案例 2: 基站异常导致双端无下行信令及 RTP 包断传, 无线网问题

现象：主被叫 VOLTE 接通后，在同一小区同时发生缺失下行信令 20 秒，此后数秒发生终端上发 bye request 挂断。

分析：丢信令之前，主被叫双端处于同一小区，且 RTP 包双向传输正常。丢信令期间，终端测量信息完整，但在 2 秒后发生 RTP 包只有终端向网络单向传输，未再有任何网络下发的 RTP 包，高度怀疑基站临时故障导致。

结论：软件显示丢信令，但通过进一步分析确认应为基站故障导致。无线网问题。

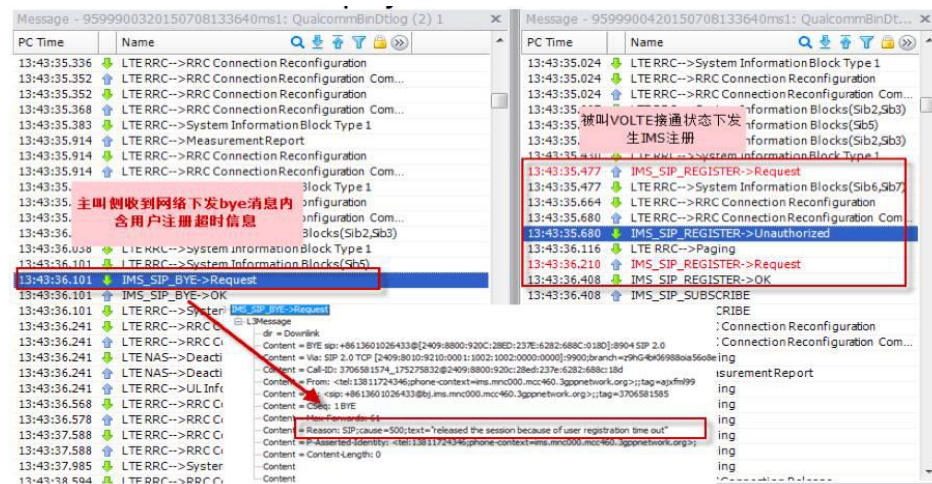
现象： VOLTE 接通后，被叫发生 IMS 注册且成功，此时主叫收到网络下发的 bye request 内含注册超时字样
(淮安网络 2 16:37:15)

分析：按照 3GPP 协议，终端应在 3000 秒上发注册，本次华为 SBC 于 3600 秒才收到注册请求，此时 IMS 认为注册超时，对主叫下发了 sip bye 消息释放了。

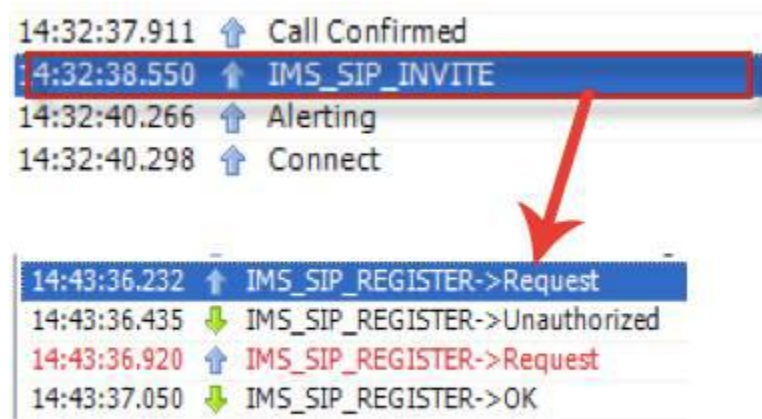
但通过进一步确认，终端实际于 600 秒前已上发了注册消息（UDP），但此时恰好在 G 网下，未收到回复：

结论：前 10 分钟的注册失败，导致了后续的 IMS 通话中释放，虽然终端前一次的失败处理机制可能存在问题，但仍然体现出 IMS 对通话中发生注册时直接释放会话的措施欠妥。

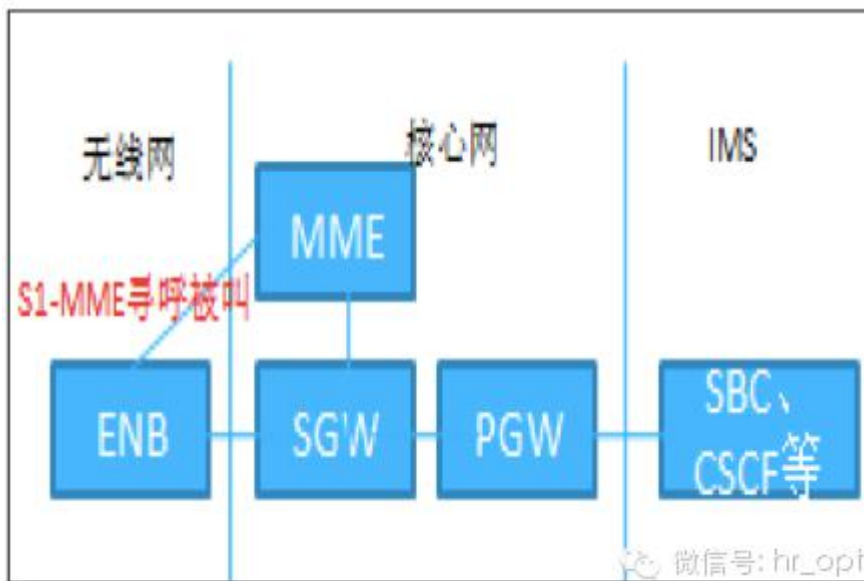
主叫invite request被叫已收到，但未下发sip_invite，由于MME已下发了paging且响应，认为主叫是的sip_invite应下发到了被叫SBC并到了PGW，怀疑EPC异常导致，sip包不下发。

结论：收到寻呼消息表示 sip invite 数据包已经到达了 LTE 核心网，未能继续下发当前怀疑是 sip 数据在 S/PGW 异常丢失

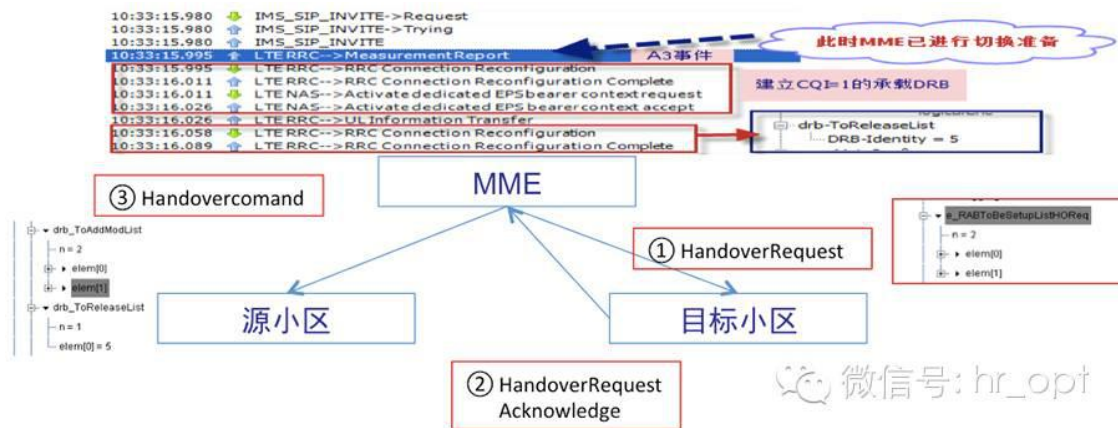
20151021-网络 15（2 小时 10 分钟） 16:00:46.346

现象：被叫上发 sip183 后，在激活 EPS 承载之前，终端上报了 1 条 A3 测报，激活 EPS 后，发生切换重配置消息中释放了 QCI=1 的 DRB。

分析：起呼时 MME 进行激活 EPS 承载流程过程中，恰好发生 S1 切换时，由于 EPS 承载建立未完成，MME 在切换准备阶段，对下发到目标小区的切换准备的请求消息中不携带 QCI=1 的 VOLTE 专载，导致 VOLTE 专载源小区完成的情况下，在目标小区被释放，切换完成后呼叫中断

切换准备时，MME 向目标小区发切换请求，RAB 建立请求表只有 2 条，无 QCI=1 的专载
目标小区收到 MME 的切换请求后，回复的切换确认消息里仅有 2 条 RAB 建立
MME 向源小区下发的切换命令消息中，只建立 2 条承载，导致 ENODEB 释放了 QCI=1 的 VOLTE 专载。

结论：切换与 EPS 激活流程碰撞，无线网与核心网配合问题。在进行激活 EPS 专载过程中，发生切换时，均会造成上述问题，目前还无较好的解决办法。

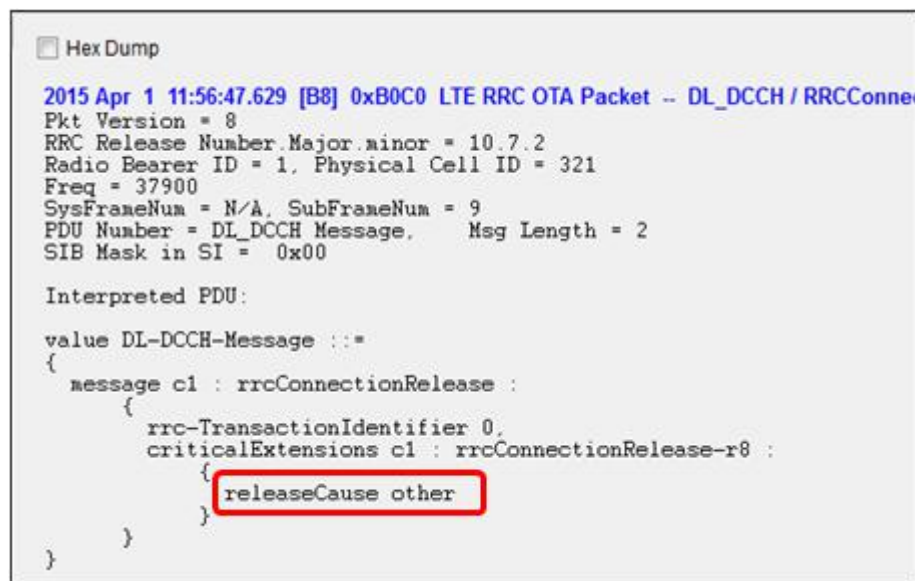
案例 3：因基站 Bug 导致基站内切换 10s 后掉话

现象：测试中发现，终端在站内切换完成 10s 后，有机率出现掉话，影响测试指标。

分析：同步抓取路测数据以及基站侧数据进行分析，发现在无线空口良好的环境下，掉话前均有站内不同小区间切换，切换完成 10s 后，基站给终端发送 RRC Release，原因值为:other。分析基站侧数据，发现 RRC Release 的原因值为:User-inactivity，即不活动定时器超时。按照省公司参数规范，UE 不活动定时器统一设置为 10s，若终端 10s 内无数据传输则判断定时器超时，基站将 RRC 释放。但从终端 Log 看，从切换完成到定时器超时，上/下行 PDCP 层一直是有数据在进行传输的，正常情况下基站不应将 RRC 释放。

UE 不活动定时器 10s 超时后，会向 RR 发送超时消息，此时由于产品问题，基站会出现极小概率的对“UE 不活动定时器”判断错误，导致直接释放 UE。

结论：华为 8.1 版本基站可通过如下命令进行解决：MOD

GLOBALPROCSWITCH:IntraEnodebHoStaticSw=ON;
