Granskingsrapport

Rapport	
Rapporttittel Personskader som følge av H ₂ S-eksponering på Sture 12.10.2016	Aktivitetsnummer 001903018

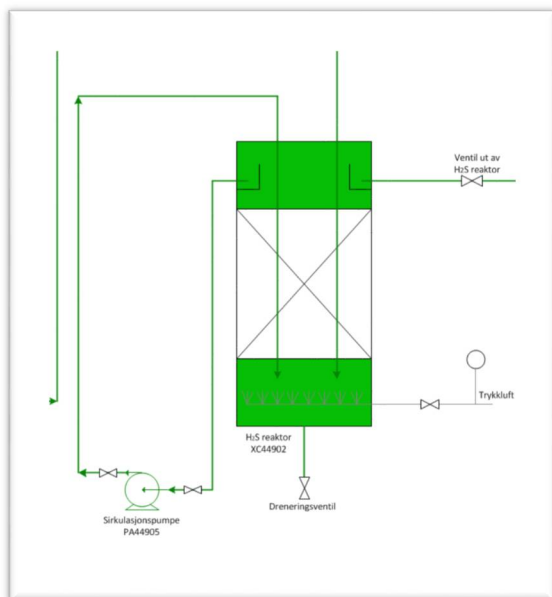
Fig. 1. Skjematisk tegning (kilde: Statoil)

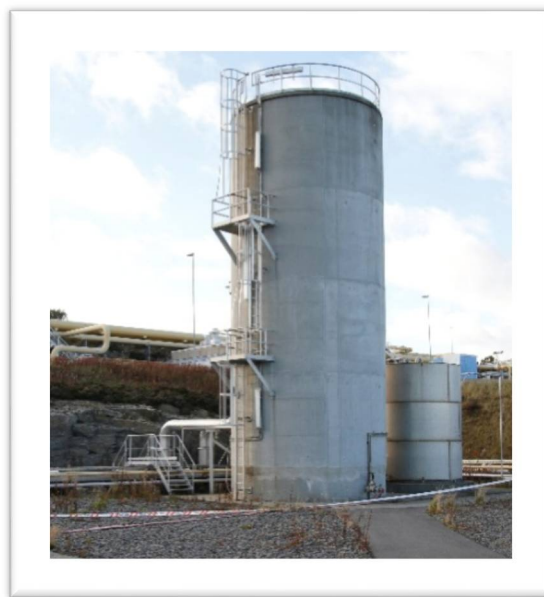
Fig 2. H₂S-reaktor (kilde: politiet)
