Granskingsrapport

Rapport	
Rapporttittel Uønsket hendelse med HTV Eagle rørhåndteringskran – Statoil Gullfaks B – 07032017	Aktivitetsnummer 001050062

Rørhåndteringskranens (HTV Eagle-kran) bom på ca. 14,4 tonn falt 10 meter ned til rørdekket etter brudd i ståltauet.

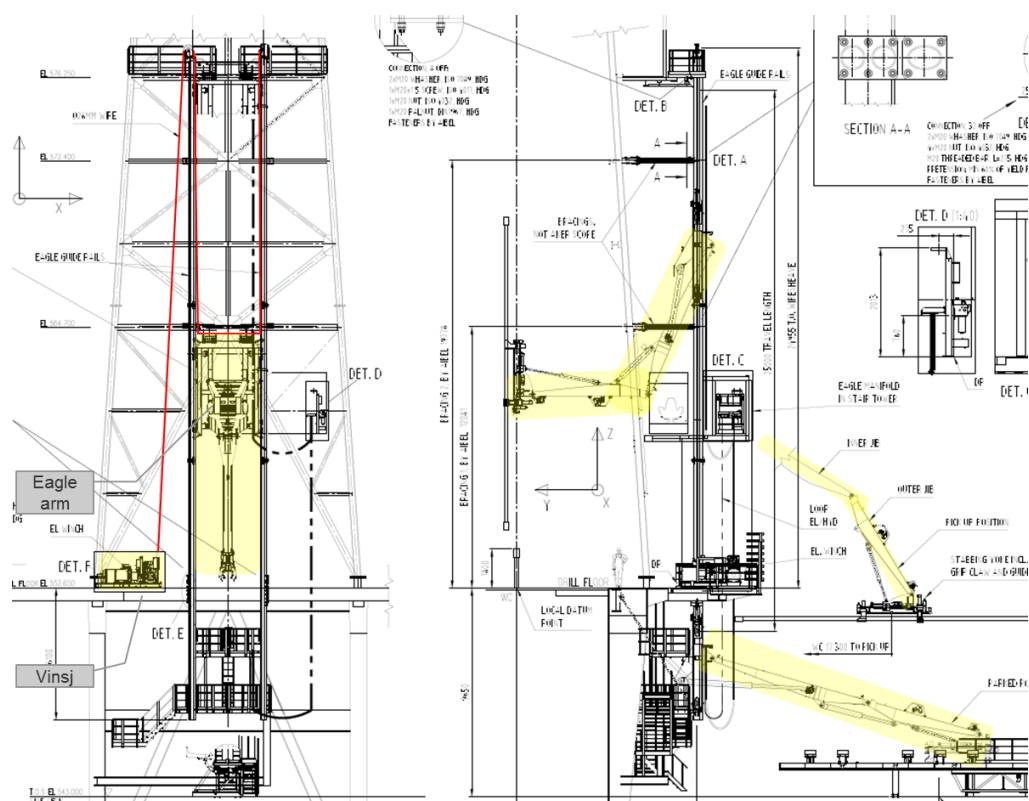
Heisespillet er en elektrisk vinsj med ståltau som løper over et skivehjul på toppen av den ene styrebjelken, under to skivehjul på dolly-en og til toppen av den andre styrebjelken, der ståltauet er forankret. En lastcelle er montert som en del av forankringen. Se figur 1 og figur 2 for HTV kranens arrangement.

Figur 1 HTV-Eagle arrangement, ståltau vist med rødt (Statoil granskingsrapport)

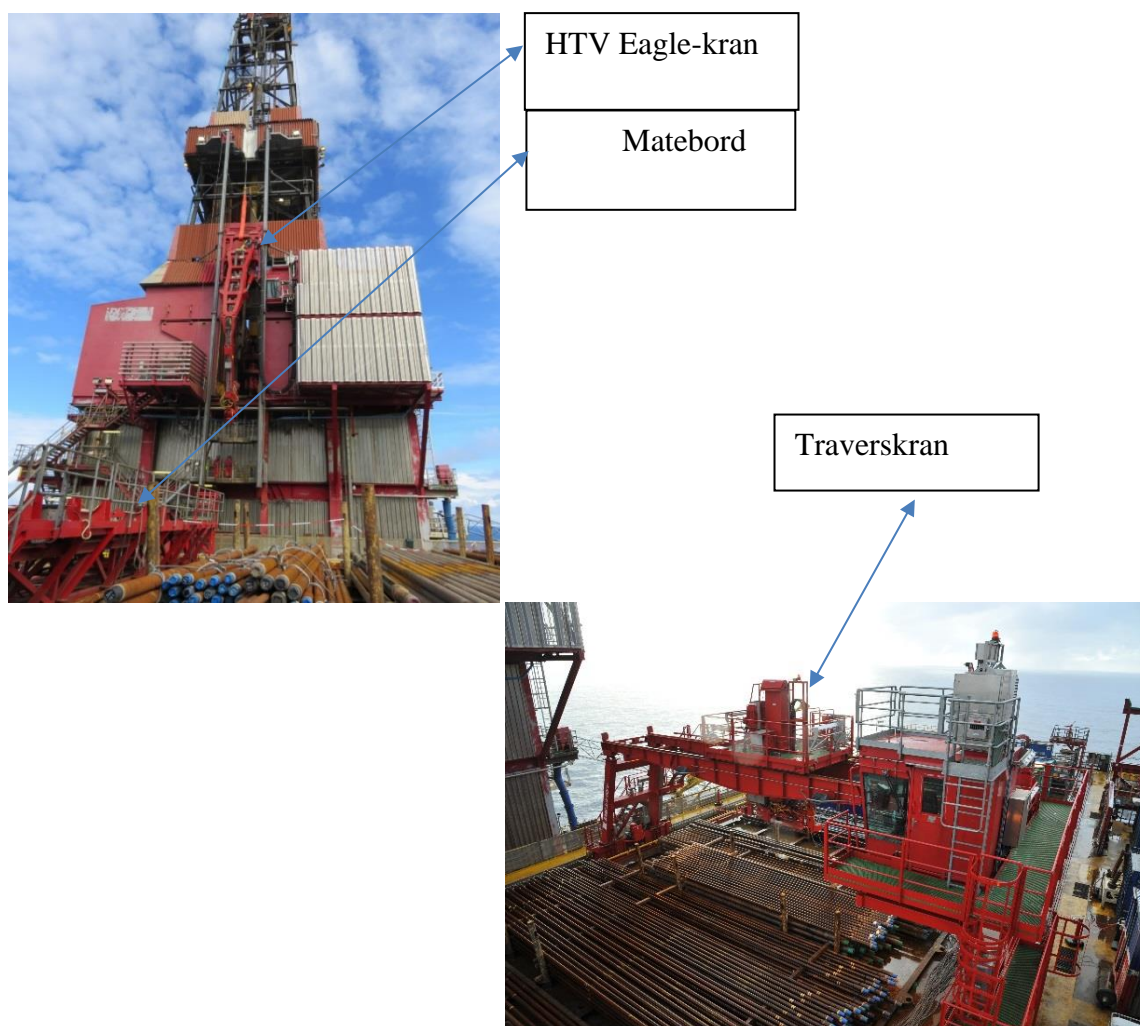
Figur 2 HTV Eaglekranen i boretårnet og traverskranen på rørdekket

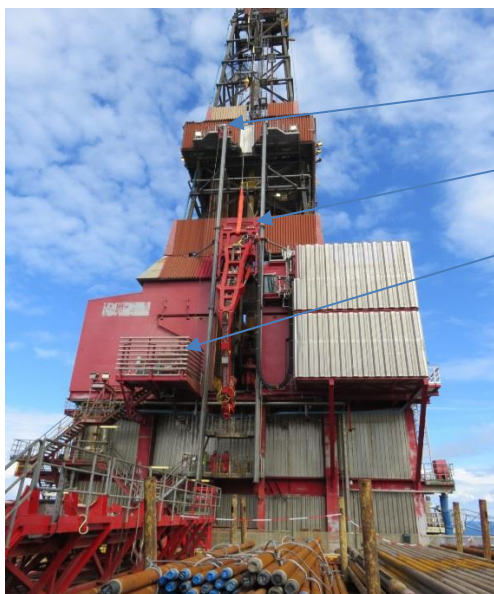
Det viste seg at ulyden ikke kom fra vinsjen, men fra skivehjulet (S1) på toppen av styreskinnen. Kort tid etter, under bruk av kranen, falt det ruller fra skivehjulslageret ned på vinsjdekket.

Øvre skivehjul (S1), der det falt ruller fra lageret

Figur 2 HTV Eagle-kranen ved skifte av lager i det øvre skivehjulet Synergi # 1480757

Lageret i det øvre skivehjulet (S1) på styreskinnen («guide beam») blir skiftet samme dag.

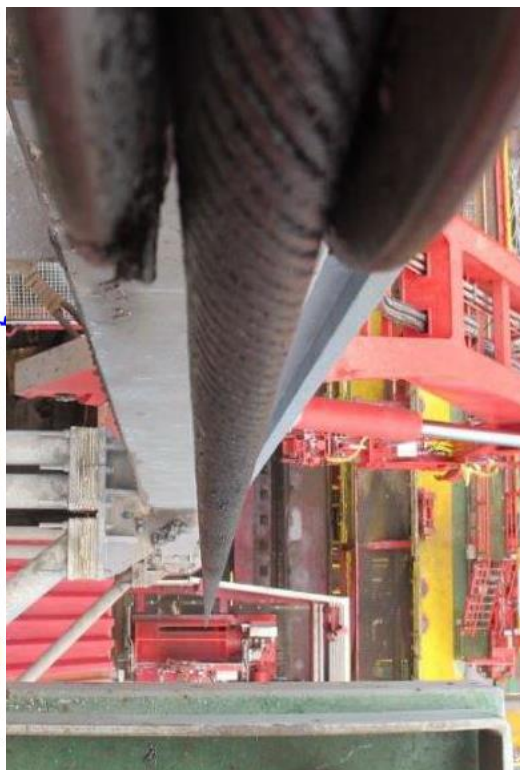
In anleggsrapport av 17. januar uttrykker KCAD feltingeniør for kran og løft bekymring for at vinkelen på ståltauet fra den elektriske vinsjvinsjtrommelen til det øvre skivehjulet (S1, se figur 4), på toppen av den ene styrebjelken, er i øvre grensesjikt av det som kan tolereres og må følges opp. MH Wirth svarte at vinkelen var innenfor toleransegrensen for skivehjul.

Figur 6: Skeivtrekket mellom trommelen og skivehjulet

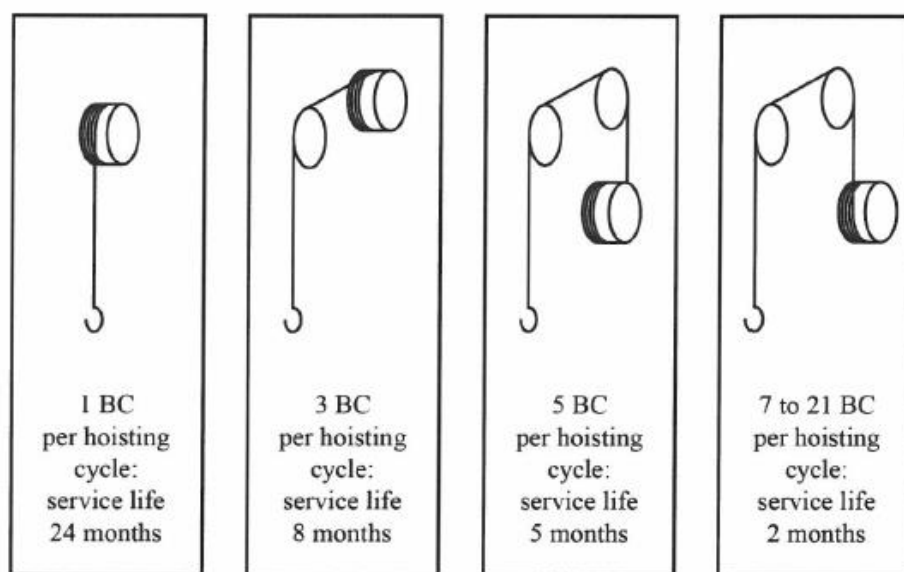
Gjennomsnittlig levetid for ståltau vil være avhengig av antall skivehjul og spoleretning i et løftearrangementet, se figur 8:

Figur 8 Eksempel på gjennomsnittlig levetid av ståltau, avhengig av antall skiver og retningen på ståltauet (Casar)

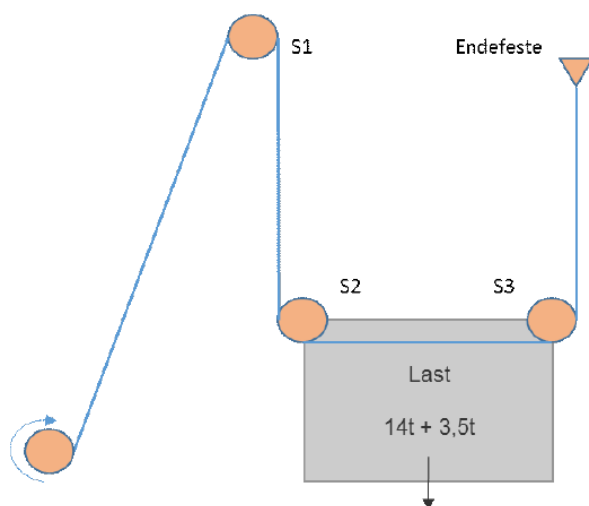
Vinsjtrommelen på Eagle kranen var underspolt i forhold til øvre skivehjul (S1), som var overspolt og dermed førte til en S-bøy (reversert bøyning) på dette skivehjulet. Skivehjul S2 er også underspolt, og ståltauet fikk ytterligere en ny S-bøy fra skivehjul S1. Skivehjul S3 er spolt samme vei som skivehjul S2, og dette gav totalt to påfølgende S-bøyninger på skivehjulene S2 og S3 (se figur 9).

Figur 9 Eagle kran vinsjarrangement (Statoil granskingsrapport)

Ifølge W. Giertsen Service AS er det uheldig at vinkel mellom skive S1 og trommel medfører at ståltauet treffer bare den ene siden på skiven S1. Dette påfører ståltauet rotasjon. Påført rotasjon reduserer levetid samt at faren for kink (Fuglebur/»engelskmann») er meget stor spesielt ved slakk wire. I tillegg er det under spolt vinsj og overspolt skive S1, men den store avstanden (25m) mellom trommel og toppskive medfører sannsynligvis ingen problem i så
