# Granskingsrapport

Rapport	
Rapporttittel Uønsket hendelse med HTV Eagle rørhåndteringskran – Statoil Gullfaks B – 07032017	Aktivitetsnummer 001050062

Hendelsen inntraff den 7. 3.2017 kl. 15:25 på Statoils Gullfaks B-innretning. Rørhåndteringskranens (HTV Eagle-kran) bom på ca. 14,4 tonn falt 10 meter ned til rørdekket etter brudd i ståltauet.

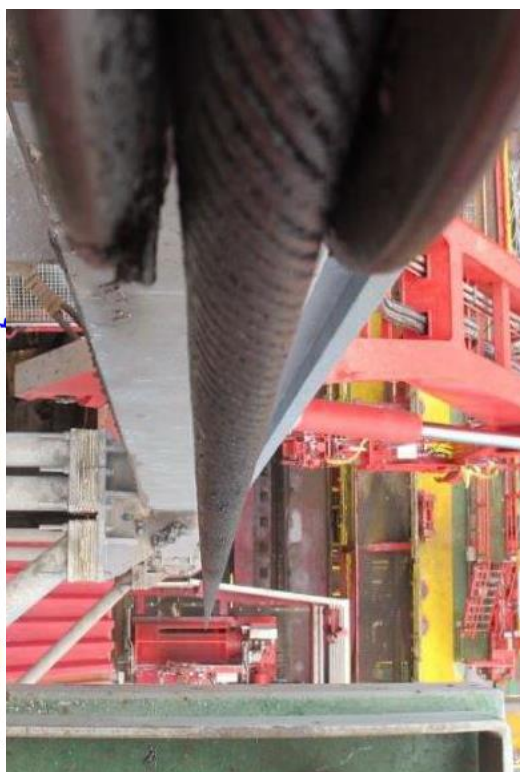
Den 1. august leverer KCAD en Major Operational Failure-rapport om skaden på lageret i øvre skivehjul. Vinkelen på ståltauet fra trommelen til skivehjulet blir her gitt som årsaken til at rullelageret havarerte. Videre ble det lagt opp til å skifte skivehjulet hver sjette måned (opprettet vedlikeholdsintervall).

Figur 6: Skeivtrekket mellom trommelen og skivehjulet

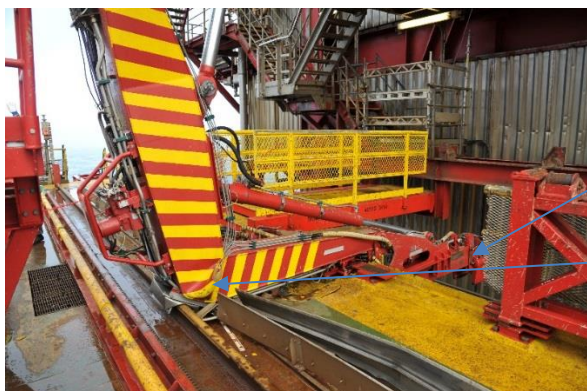
Figur 10 Kranen med bøyd kranarm og knekt gripeanordning

Figur 10 viser det ytre bomleddet på kranen etter fall til rørdekket. Leddet (merket med rødt og gult) er bøyd 90 grader. Kabelgaten til traverskranen er deformert. Gripearangementet for last henger utover kanten på rørdekket. Rekkverket er knekt av og har falt ned mot BOP-dekket, der det landet i sikkerhetsnettet. Figurene 11–13 viser andre materielle skader.
