Granskingsrapport

Rapporttittel Personskader som følge av H ₂ S-eksponering på Sture 12.10.2016	Aktivitetsnummer 001903018
---	-------------------------------

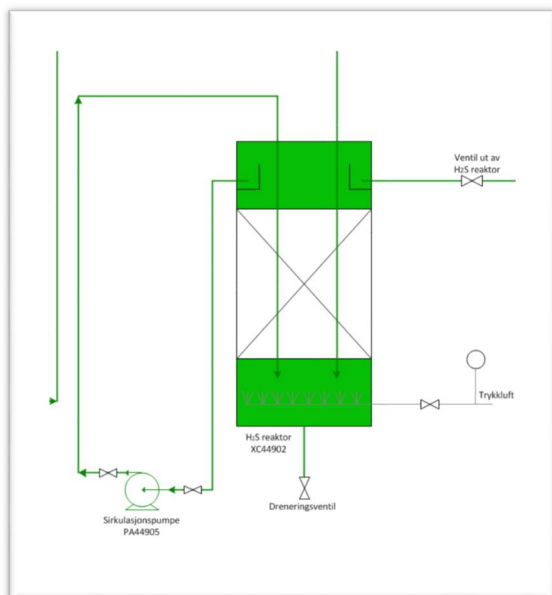
Fig. 1. Skjematisk tegning (kilde: Statoil)

H₂S-reaktoren er en 14 m høy betongreaktor med diameter på 5 m. Vannet pumpes inn over toppen og ledes ned til bunnen av reaktoren. Reaktoren er fylt opp med fyllegemer, "potter", som gjør kontaktflaten mellom vann og bakterier størst mulig. Vannet stiger opp gjennom reaktoren hvor bakteriene omdanner H₂S til sulfat. Det behandlede vannet renner til slutt over i oppsamlingskammeret øverst i reaktoren før det renner videre til neste trinn i renseanlegget.

Reaktoren har en resirkuleringspumpe som tar vann fra oppsamlingskammeret og føder tilbake til bunn av reaktoren. Dette gjøres for å sikre tilstrekkelig sirkulasjon i vannmassene.
