MOMO2号機 打上実験 調査結果報告書 (第1報)

2018年8月9日
インターステラテクノロジズ株式会社

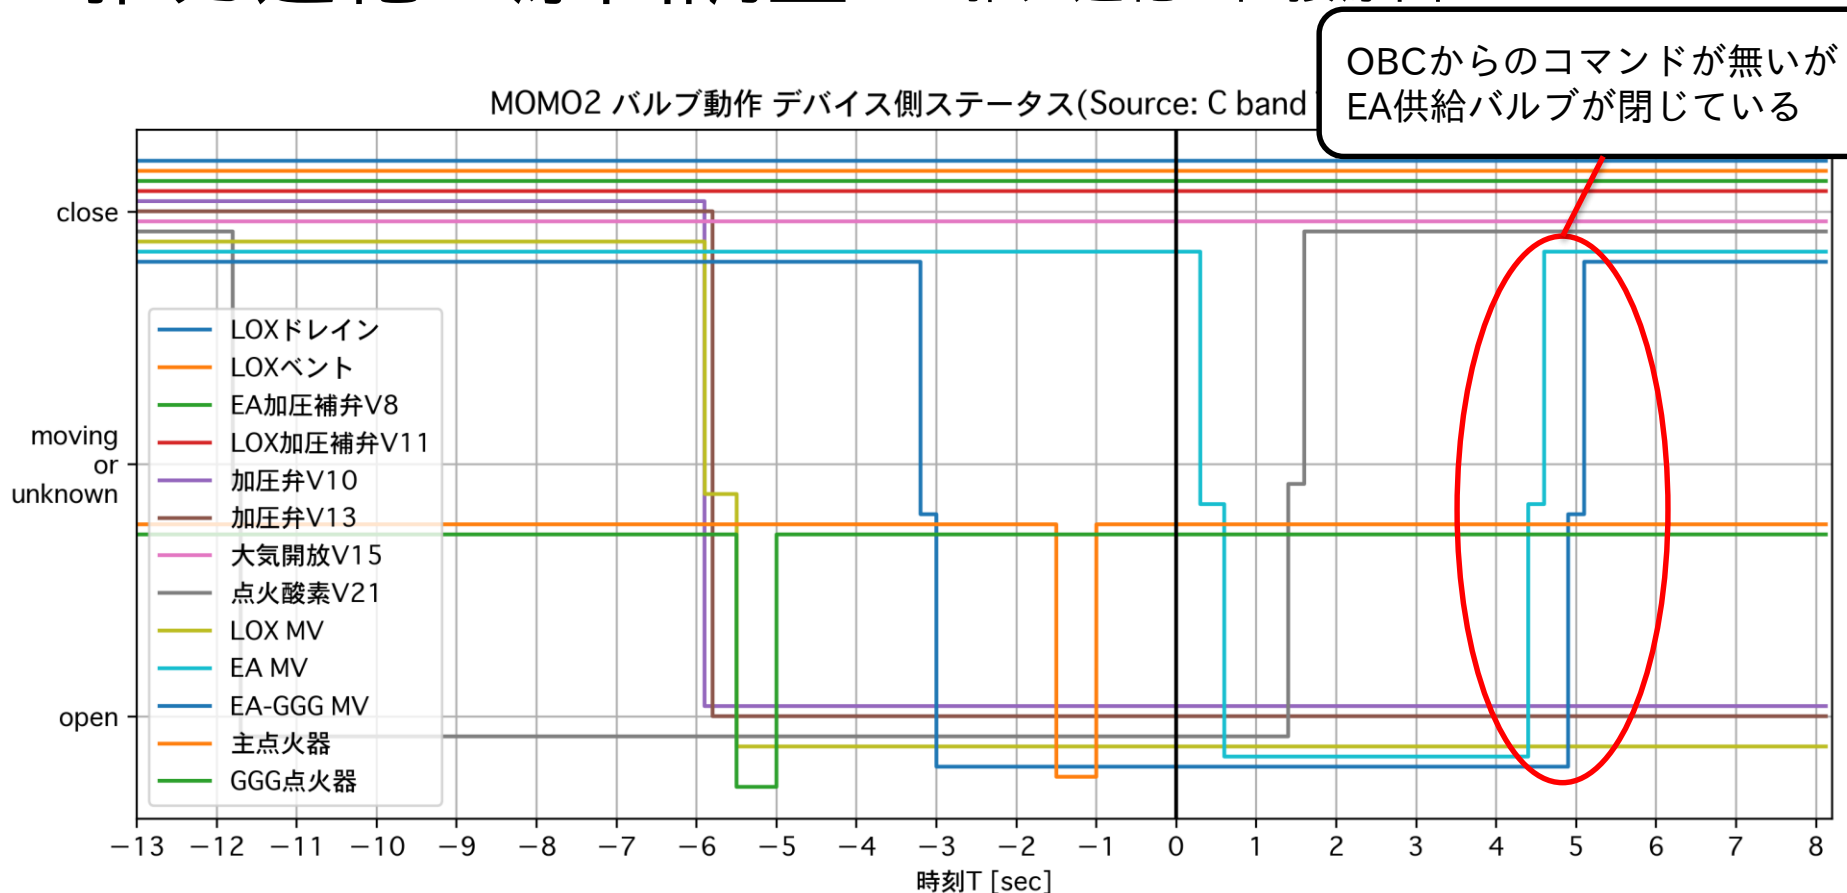
OBC指令に反してEA MV(空圧弁)が閉、次いでEA-GGG MV (空圧弁)も閉

※ T=0 はOBCのEA MV Open指令の送信時刻、実動作まで約0.5秒必要

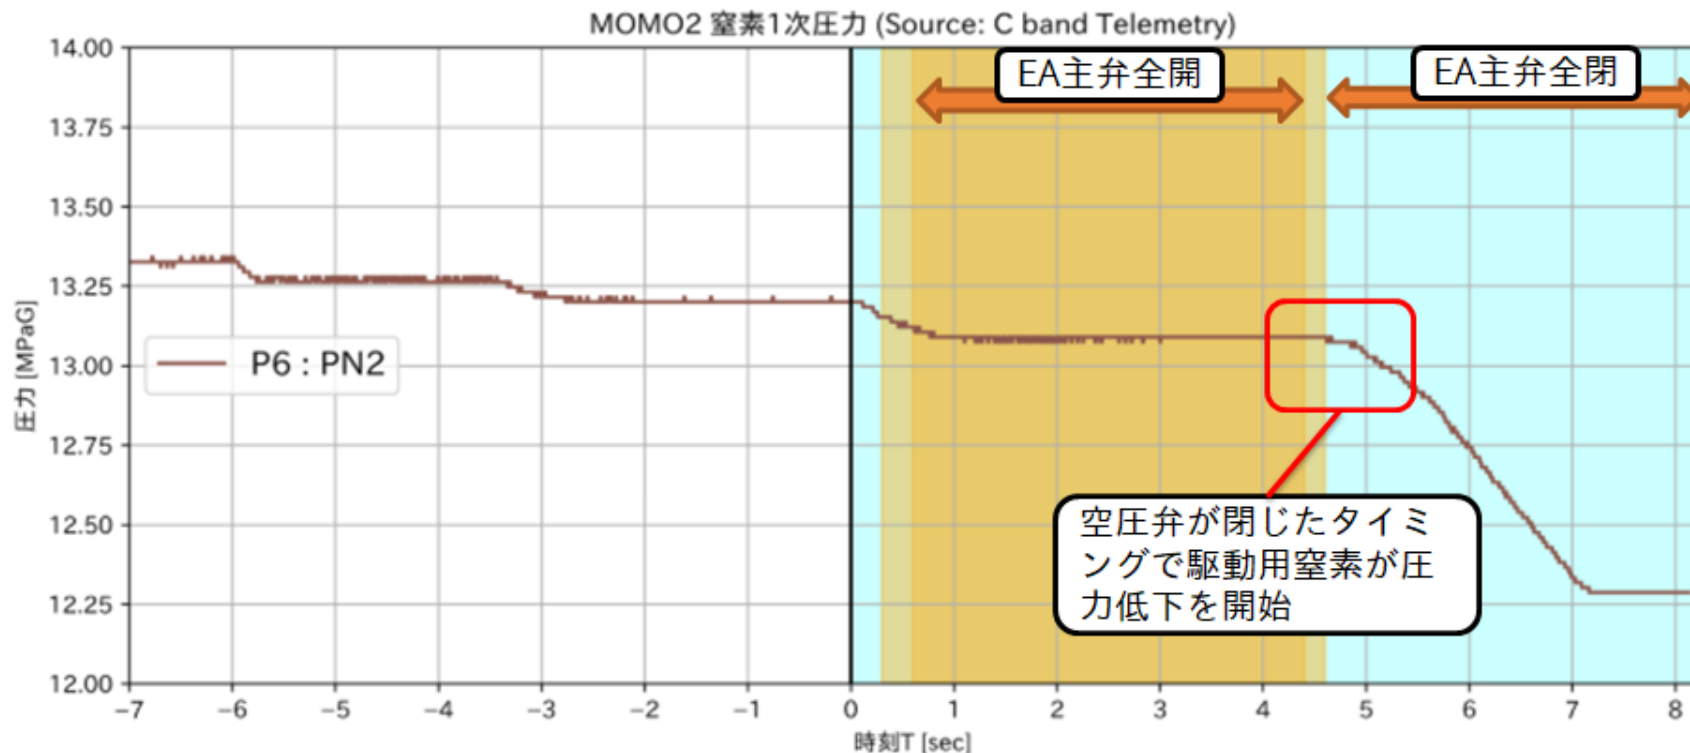
- ・ 空圧弁(EA MVおよび GGG-EA MV)の閉じたタイミングと、駆動用窒素が圧力低下(通常バルブの動作時以外には低下しない)を始めたタイミングが一致しているため、**駆動圧喪失によりバルブが閉じたと判断**

※空圧弁は駆動圧を喪失するとバネの力で閉じるノーマルクローズ仕様

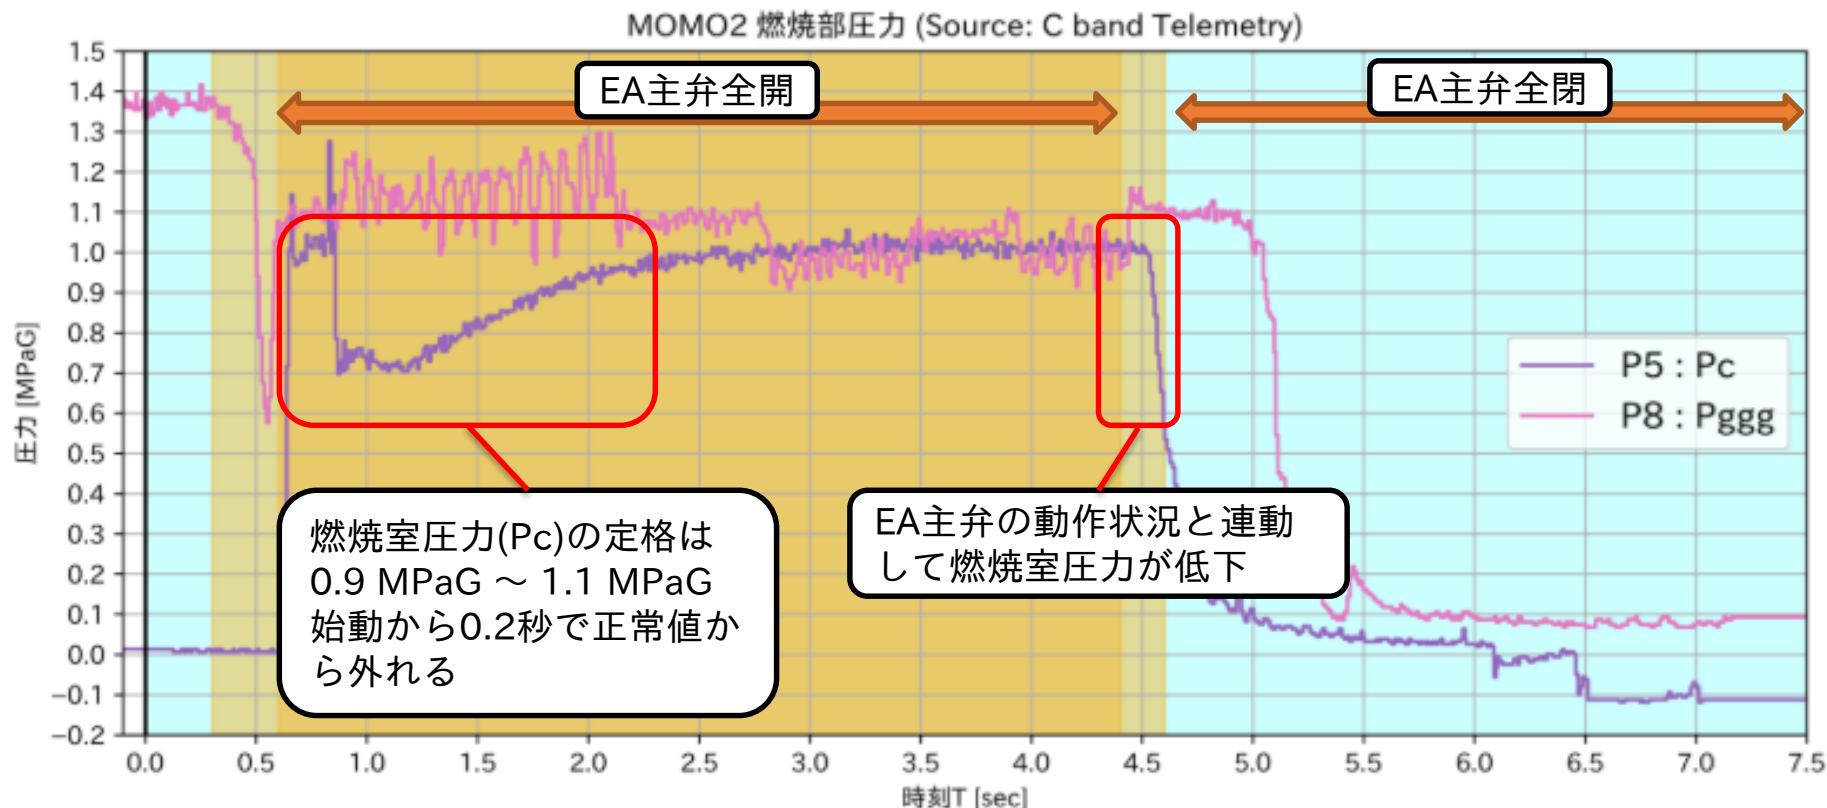
- ・ 推力途絶は圧力データとバルブ動作とが整合する
 - ・ メインエンジンの圧力計測値が始動直後約7割ドロップ
- 以上の現象が、実際の機体の挙動と整合するか映像データで検証

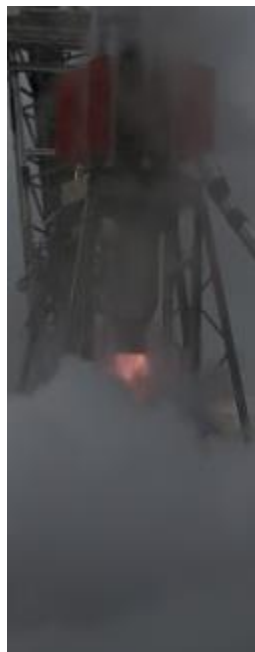
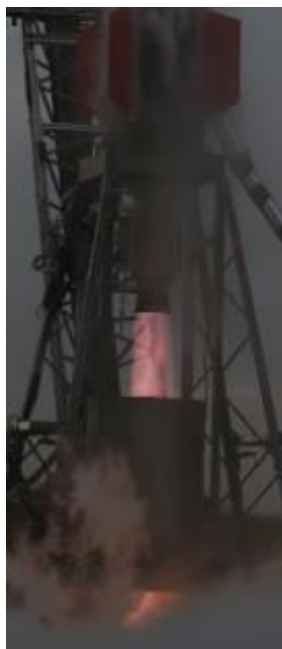
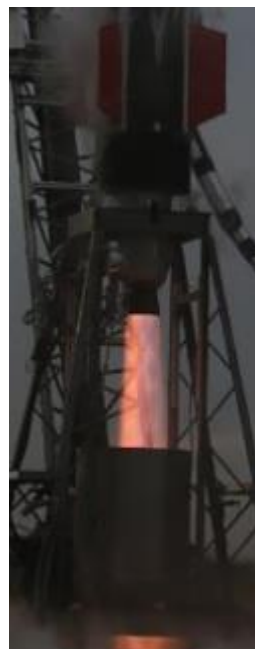
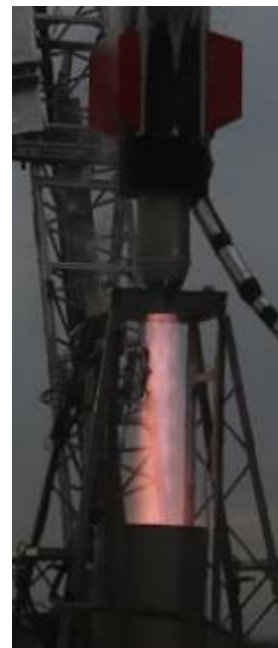
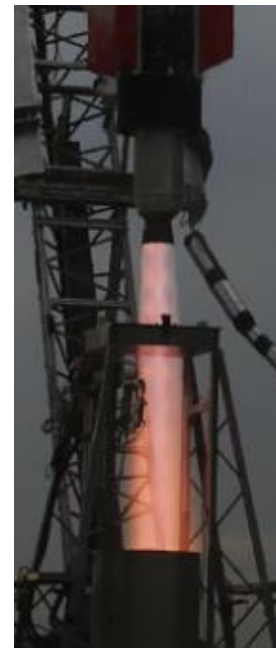
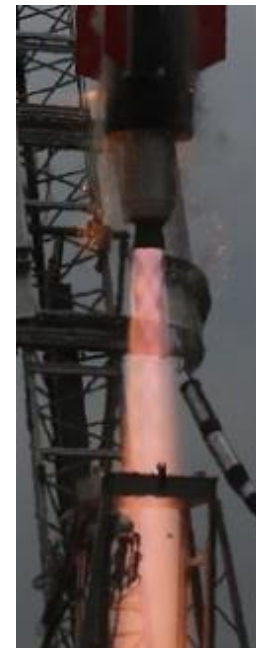
メインエンジン火炎からは圧力低下の兆候を読み取れず

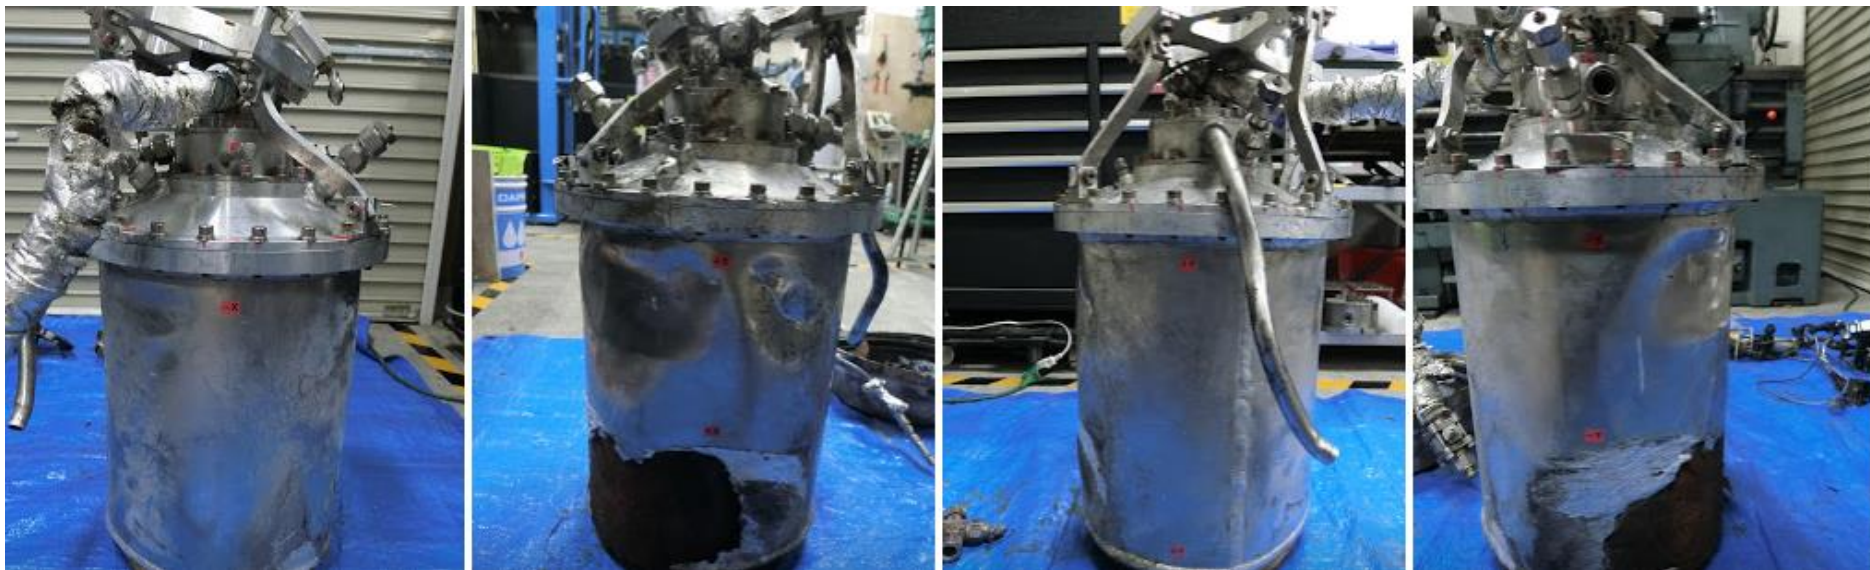
回収されたメインエンジンの4方向写真

映像: どの方向からの映像でもエンジンからの火炎漏洩は確認できず
回収エンジン: 映像に映っていないフランジ周辺からは、推力が途絶する
ような漏洩の痕は確認できず

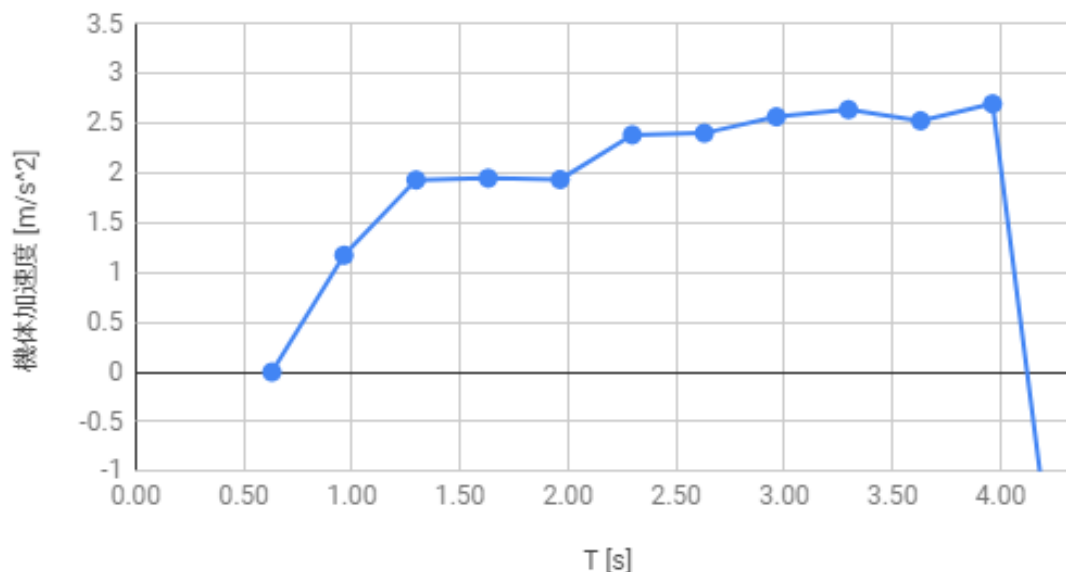
機体加速度 [m/s²]とT [s]

・固定カメラ連続写真から機体加速度を推定した結果、搭載加速度センサの値ともほぼ合致した

以上の結果は推力が定格で出ていたことを支持

メインエンジン圧力低下は、計測系の一時的異常動作の可能性が高い
つまり推力途絶(≒主弁閉じ)までエンジンは正常動作していた可能性が高い

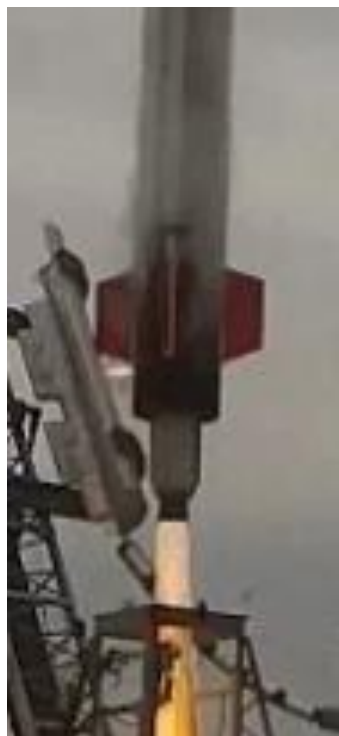
T+1.97s
片側のノズル
から火炎

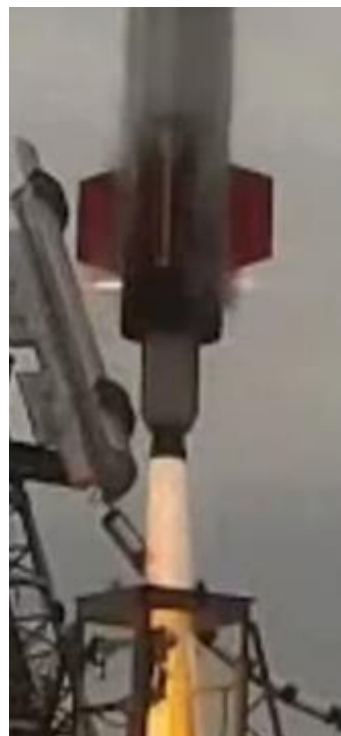
T+2.03s
両側のノズル
から火炎

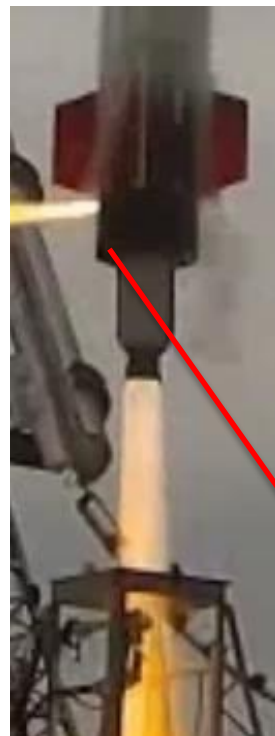
T+2.16s
ノズルから
大きな火炎

スラスタ燃焼室
圧力の低下時刻とほ
ぼ一致

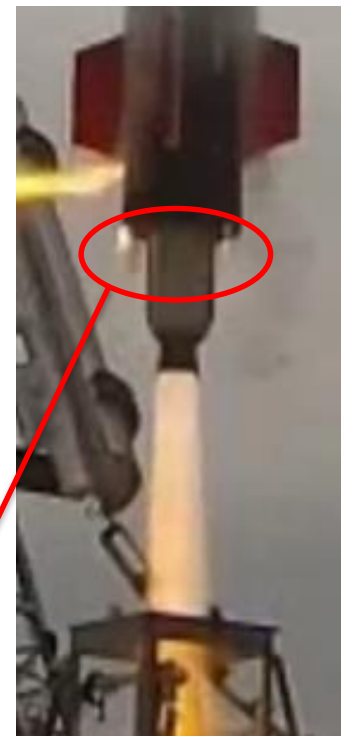
T+2.19s
エンジン下
に火炎を確認

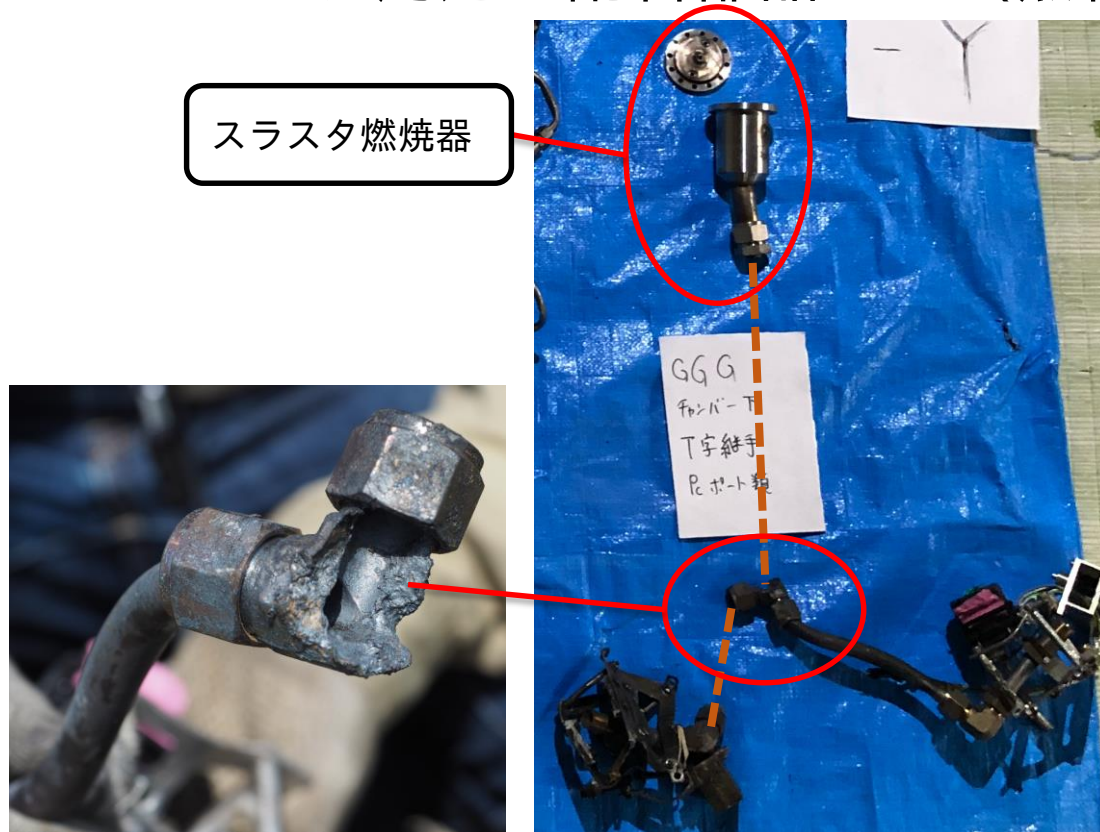
回収したスラスタ周辺の配管部品など（点線は未発見配管）

分岐部継手が溶損

回収されたスラスタ
燃烧器と下流配管

1. 姿勢制御スラスタに何らかの異常が発生し、生成ガスが設計温度600℃を大幅に上回る高温になった
2. 高温になったガスによって、配管が焼損し、高温ガスが姿勢制御スラスタ配管周辺に噴出した
3. EA MV 駆動用のエアチューブが噴出した高温ガスにより焼損し、窒素が抜け、EA MV が閉じた
4. EA MV が閉じたことにより燃料のエタノールの供給が止まり、エンジンの推力が途絶、機体が墜落した

- ・ スラスタへの供給配管は、メインエンジンの始動状況に強く依存するメインエンジン流路からの分岐ではなく、推進剤タンクから独立して供給する
- ・ スラスタ燃焼器の上部配管系統にマニホールド等の流量バッファ部を作るなど、スラスタ供給配管の過渡的な流量変化に対するロバスト性を向上させる

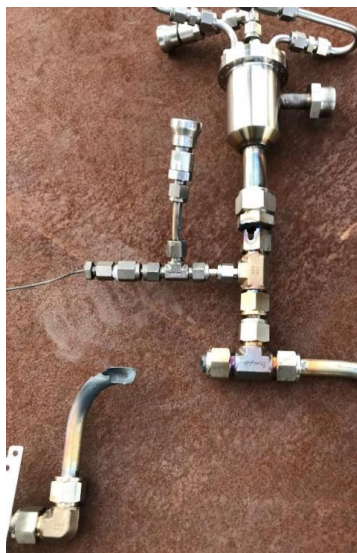
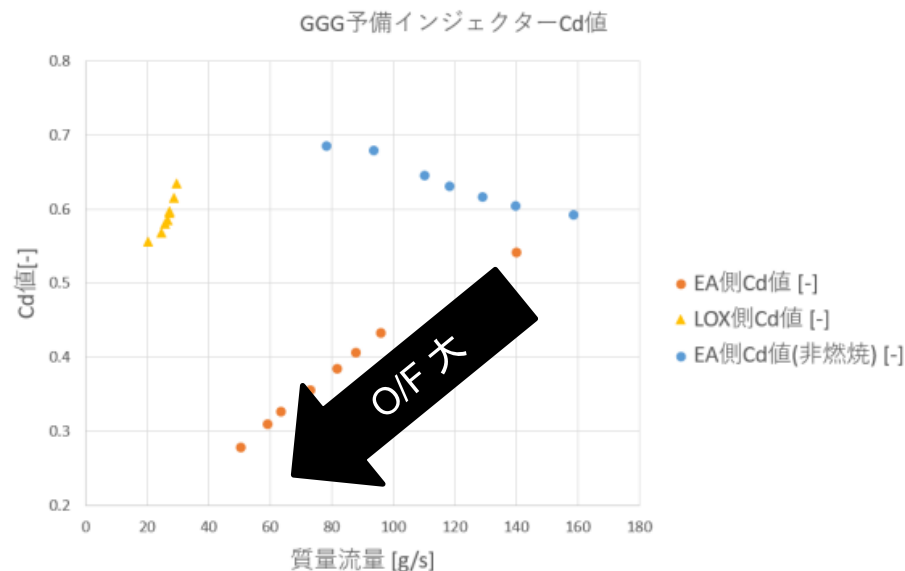
- ・ O/F上昇に伴いEA側Cd値が減少し、O/F 1.0 で配管が溶損した
- ・ 温度が上昇するほどEAが流れにくくなり、温度が高くなるとさらに温度が上がりやすくなる特性がインジェクタにあった
- ・ 同じ流量でも、燃焼時と実液流し試験とではCd値が異なるため、燃焼時特有の現象で、マニホールド流れのみに由来するものではない

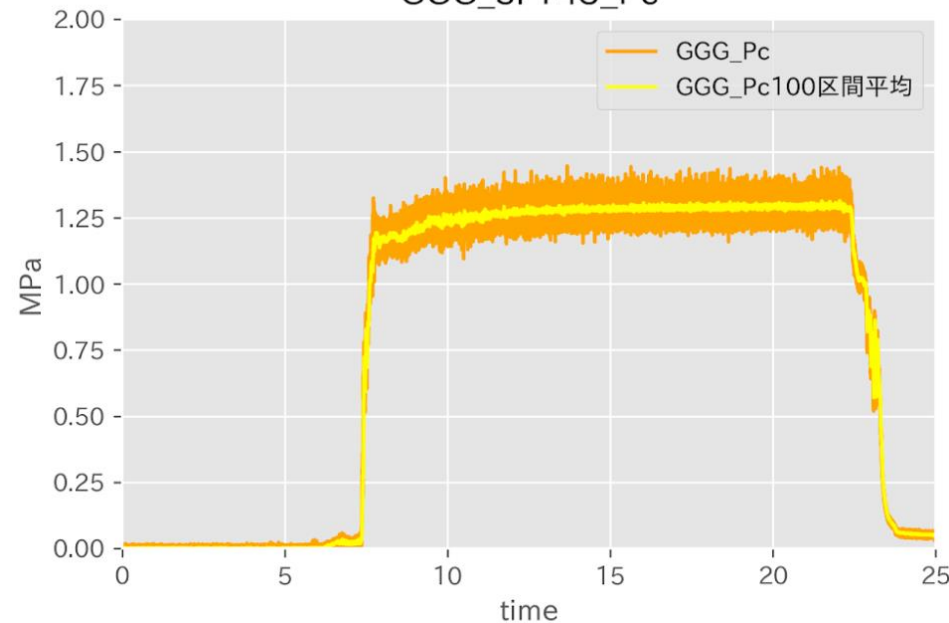
GGG_SFT43_Pc

- ・ 高O/F条件で燃焼室圧力変動が増大する現象が再現された (O/Fはノミナルで 0.25)

O/F 0.23

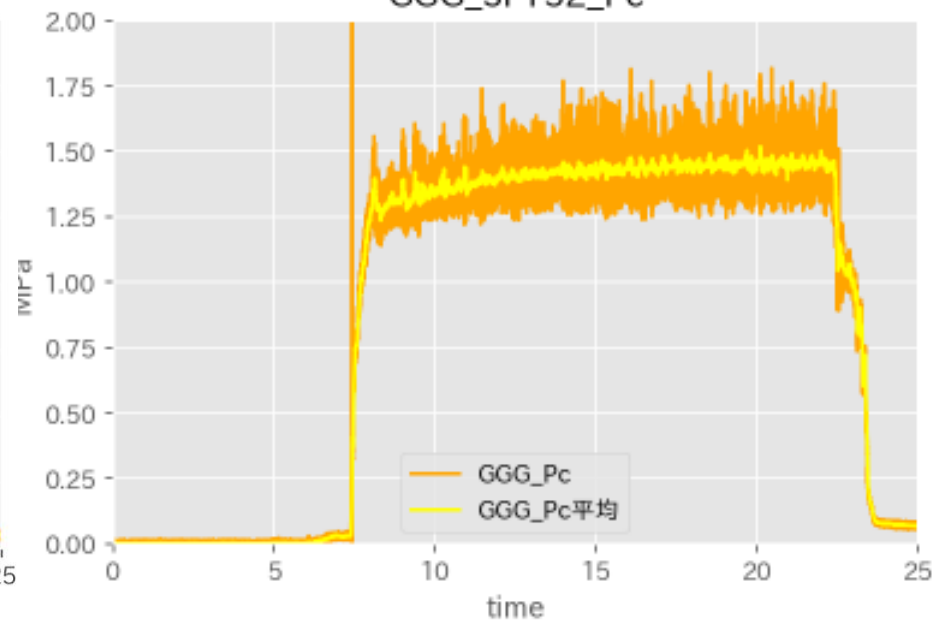
GGG_SFT52_Pc

O/F 0.43
