Datum
2024-08-22

Blåsvädersgatan 12B trädinventering

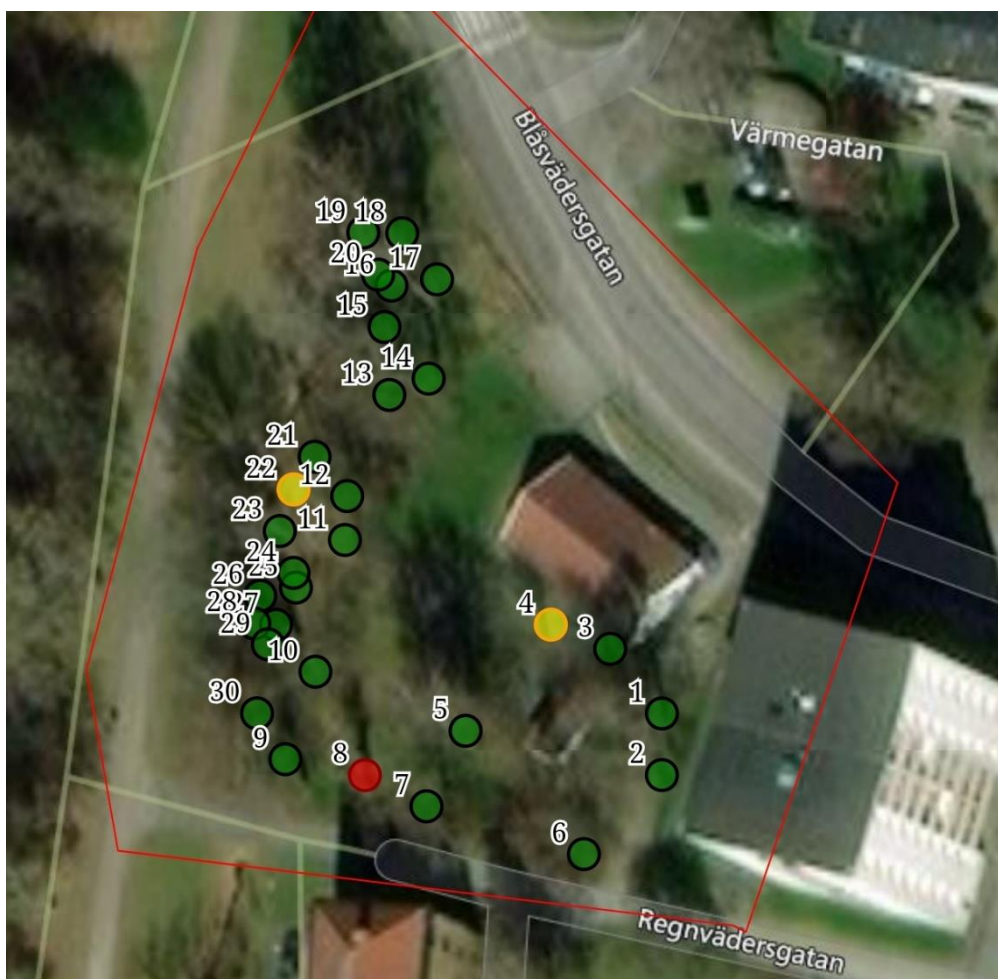
Bild 1: Trädplacering

Generellt så har träden en bra vitalitet och anses ha en låg risk. Det finns några träd som anses ha högre risk. Träd nummer 4 anses ha en måttlig risk då stora delar av trädet är dött. Det är ett mindre som antagligen inte skulle orsaka större skador om det skulle falla. Träd nummer 8 anses ha en hög risk. Detta träd har gjort till en hög stam. Enligt min bedömning så har trädet stått så länge att det börjar utgöra en risk. Dels att det har börjat rötta i veden och att det finns en spricka som skulle kunna få trädet att dela sig. Trädet har en stamdiameter över en meter i DBH vilket gör att trädet blir skyddsvärt enligt länsstyrelsen. Så samråd behöver ske med länsstyrelsen innan det kan fällas. De träd som befinner sig utanför området har generellt sett en bra status, förutom träd nummer 22. Det sammalag värdet på alla träden uppgår till 8 835 759kr.

Enligt tidigare inventering gjord av SYSTRA AB ska ett antal av träden avverkas på grund av att byggnationen av det nya BmSS huset. Det träd som jag anser ska avverkas utöver dessa träd är träd nummer 8 som jag anser utgör en hög risk både för bygget och gångbanan som finns i närheten. Så träden som behöver fällas för bygget är nummer 1-12 samt 14, utöver dessa fällning ser jag inga direkta åtgärder för träden. Dessa träd bör fällas då de kommer vara för nära när den nya byggnaden kommer uppföras. Viktigt att tänka på är även att man är försiktig och undviker grävning och schaktning inom rotzonen. Även upplag inom rotzonen bör undvikas. Om rotsystemen skadas kan det påverka träd signifikant både ur säkerhetssynpunkt och deras vitalitet, se bild 3. Man måste ha i åtanke att bilden över rotzoner är en grov uppskattning, då man aldrig kan veta exakt var rötterna befinner sig. Rotzonen på träd nummer åtta blir väldigt stor som den har en så stor diameter på stammen, men som trädet är dött så stämmer inte detta. Om grävning eller schaktning behöver ske inom rotzonen bör en arborist vara närvarande för att kunna utföra beskärning av rötterna. Av träden som är på utsidan av området är det bara träd nummer 22 som jag anser att man behöver göra något med. Då detta träd skulle kunna ramla in på området. Så jag rekommenderar att detta träd fälls.
