Filskov Energiselskab

Afrapportering af anlægsgennemgang
FLIR-lækagesøgning for metanemissioner

Dansk Gasteknisk Center a/s
Hørsholm 2024

Sagsnavn : Egenkontrol og lækagesøgning på biogasanlæg – Filskov Energiselskab

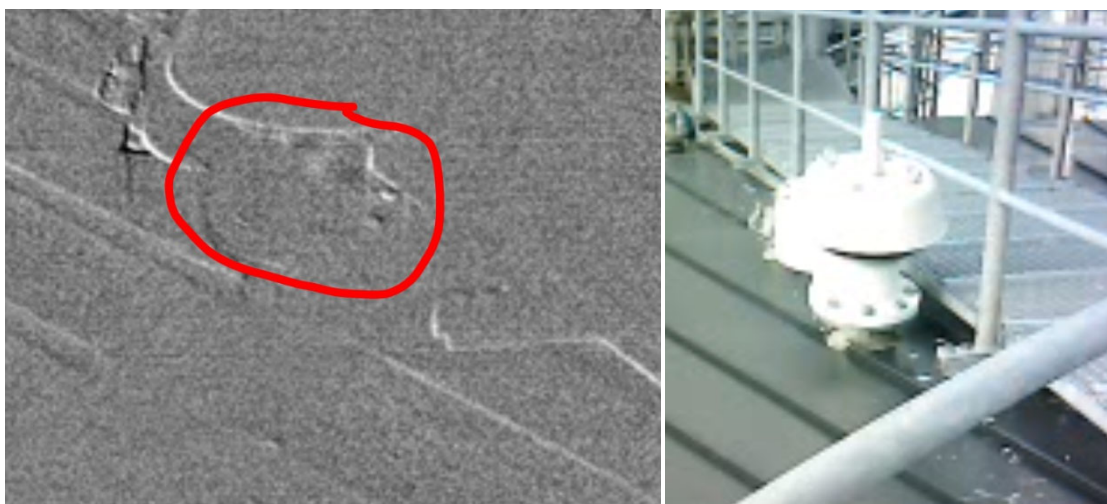
6.1 Lækage #1, reaktor 4 (40)

Lækage fra sikkerhedsventil (tryksiden) på reaktor 4

Sorte og hvide skygger viser gas, der siver nedad Fra MOV_1309

Sikkerhedsventilen renoveres / pakfladerne rengøres.

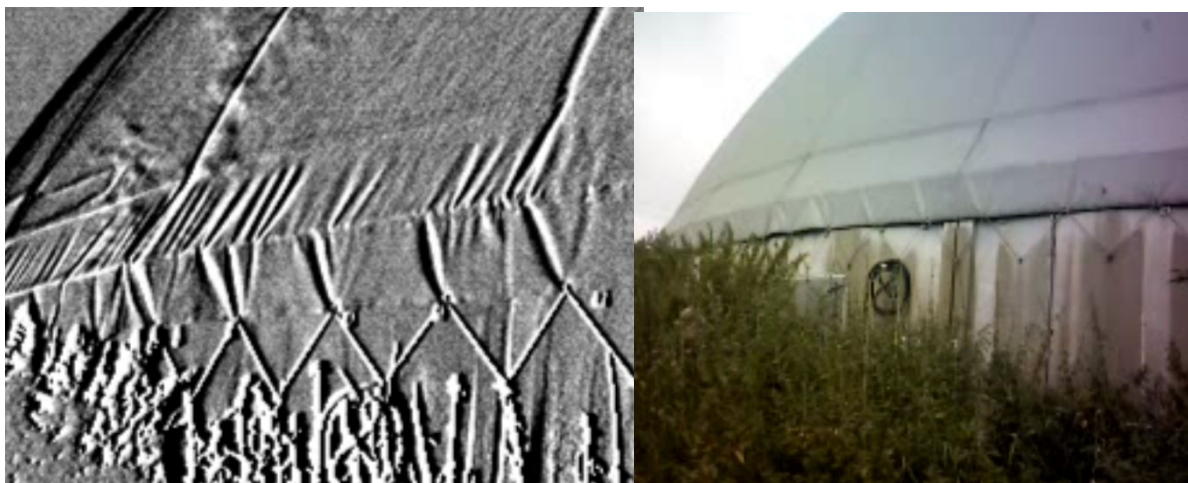
Lækage mellem dug og tank, reaktor 3. Der blev konstateret udsivende gas flere steder langs samlingen mellem dug og tank. Der blev optaget flere videosekvenser, der hver især er repræsentativ for hele tanken.

Sorte og hvide skygger viser gas, der siver opad. Fra MOV_1310

Filmen er fra øst

Samling mellem dug og tank efterspændes, hvis dette ikke er tilstrækkeligt, bør det undersøges om der er en fuge eller et skørt indeni tanken, der er bristet.

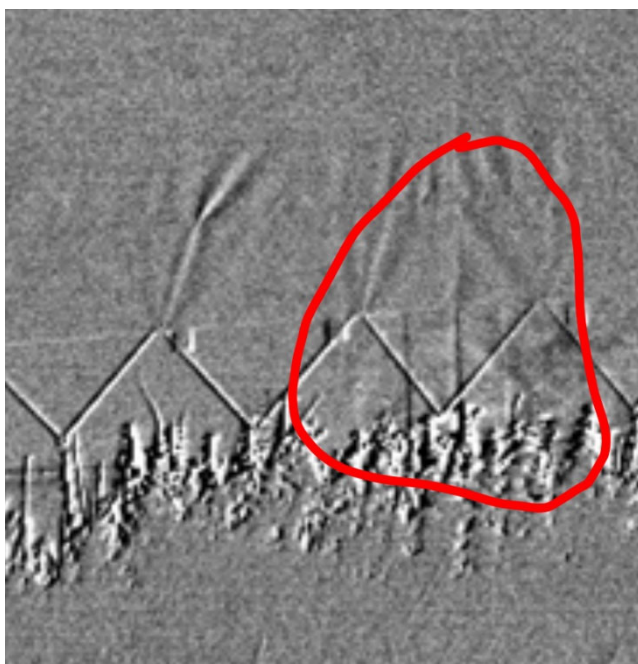
Sorte og hvide skygger viser gas, der siver mod højre. Fra MOV_1312

Filmen er fra sydvest

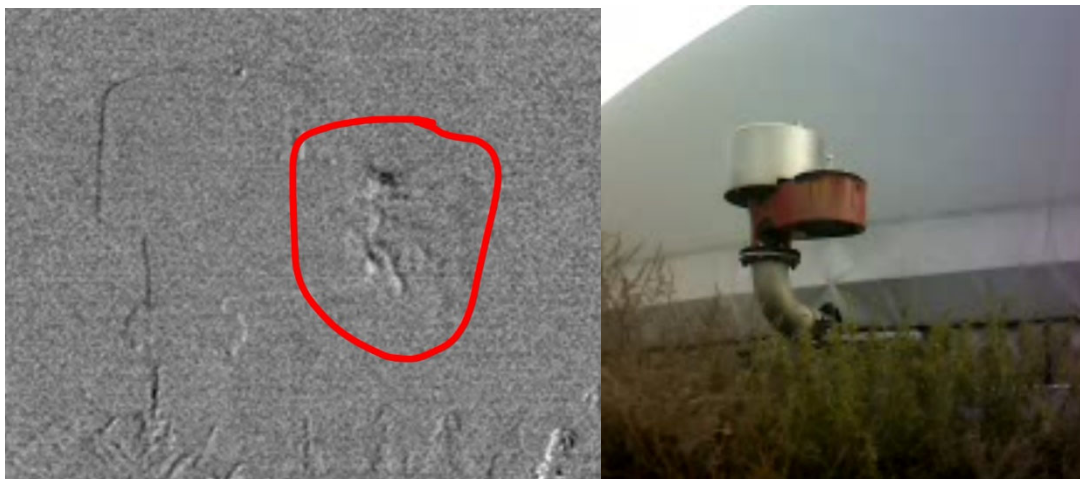
6.3 Lækage #3, reaktor 3 (31)

Lækage fra sikkerhedsventil (vacuumside) på reaktor 3

Sorte og hvide skygger viser gas, der siver mod højre. Fra MOV_1314

Sikkerhedsventilen renoveres / pakfladerne rengøres

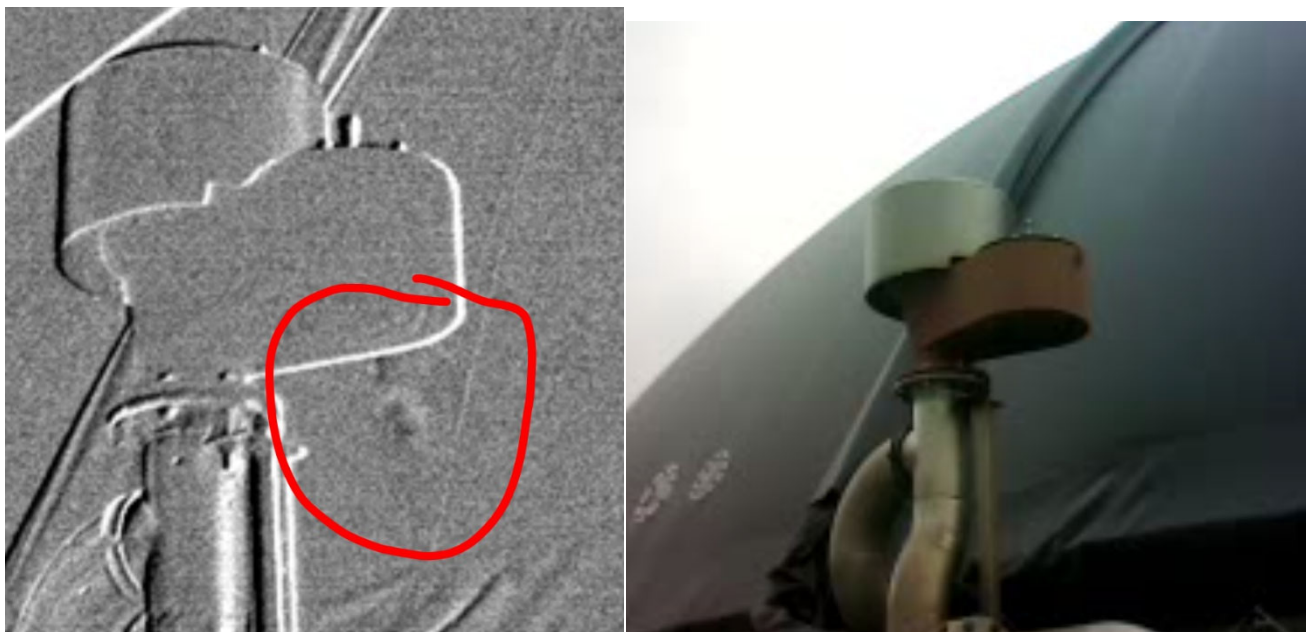
6.4 Lækage #4, lagertank 1 (30)

Lækage fra sikkerhedsventil (vacuumside) på lagertank 1 (OBS på anlægget benævnt LT2)

Sorte og hvide skygger viser gas, der strømmer nedad mod venstre. Fra MOV_1316

Sikkerhedsventilen renoveres / pakfladerne rengøres

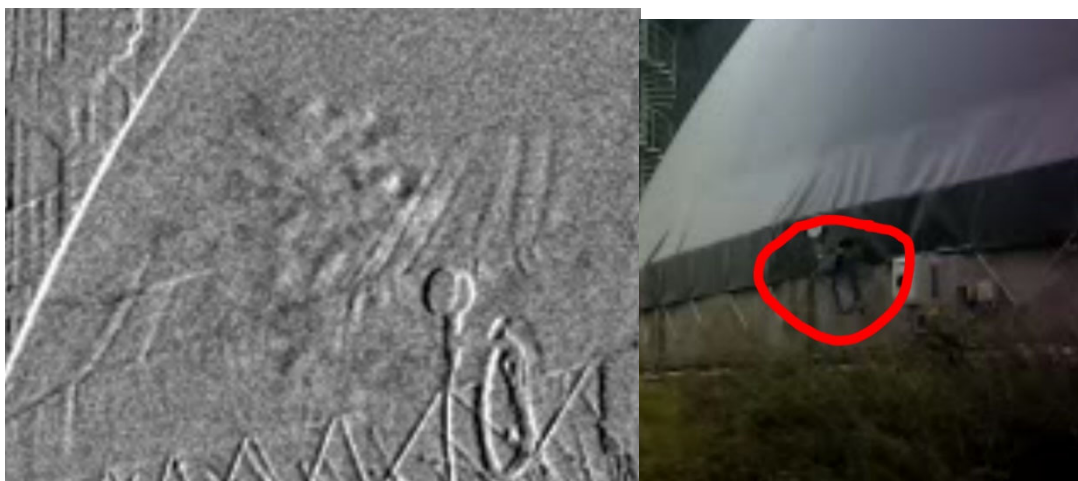
6.5 Lækage #5, lagertank 1 (30)

Lækage fra instrumentrør

Sorte og hvide skygger viser gas, der strømmer mod højre. Fra MOV_1317

Rustent rør / flange udskiftes

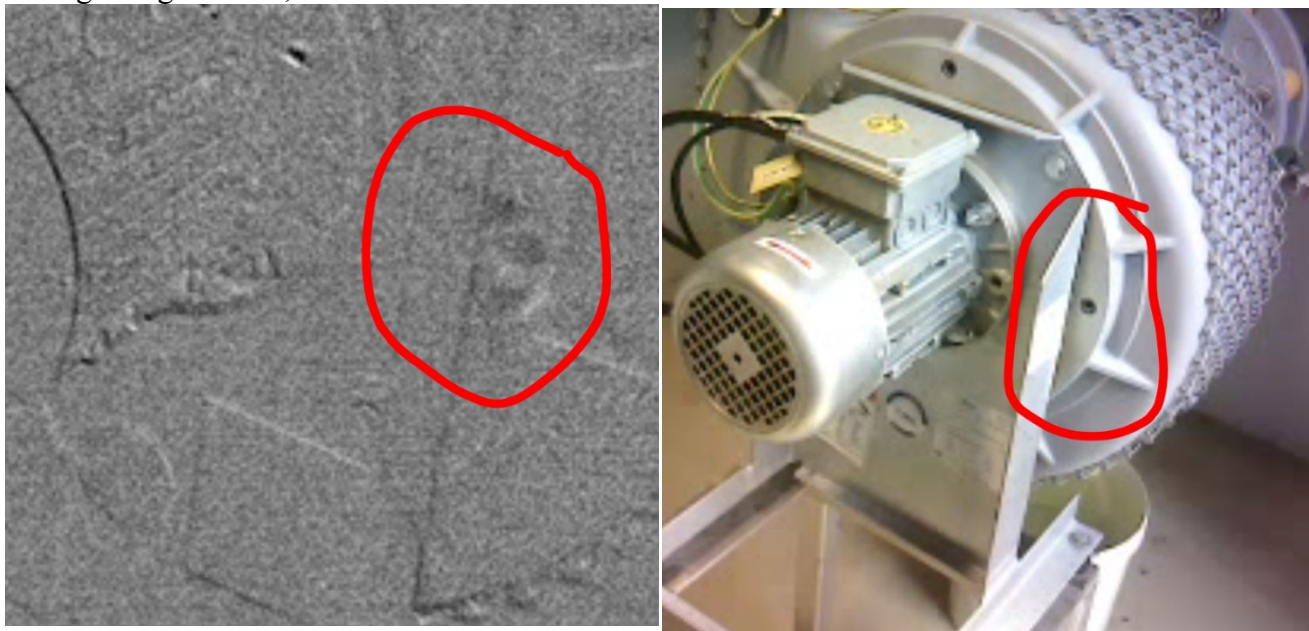
6.6 Lækage #6, gasblæser (9)

Lækage fra gasblæser, ID-nr. GA.GB.01

Sorte og hvide skygger viser gas, der siver mod højre. Fra MOV_1318. Gassen siver mellem monteringsbeslæg og blæserhu

Gasblæser renoveres / udskiftes
