**Metan Lækage gennemgang  
af  
Riverdale Biogas**

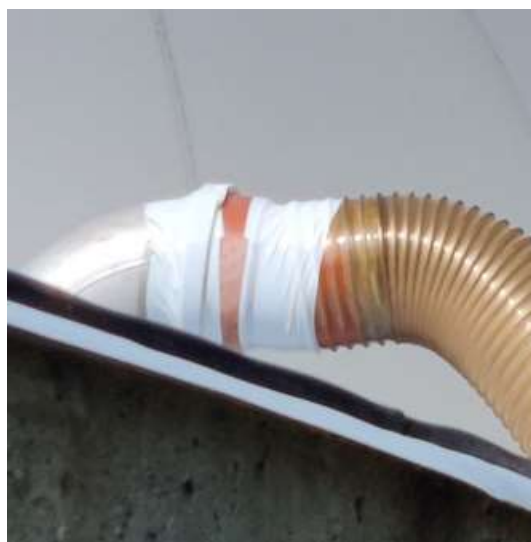
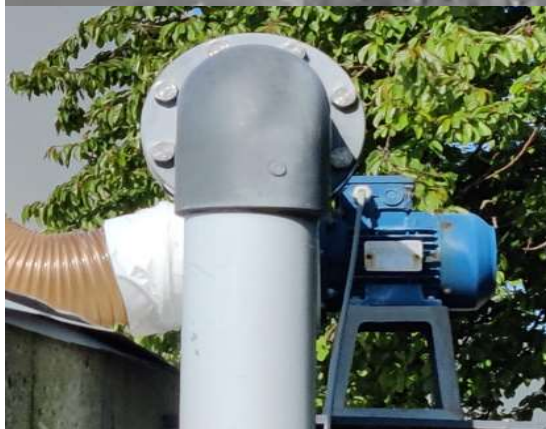
### 5.1 Observation 1

Område beskrivelse	For Tank		
Lækage beskrivelse	Flex rørs samlinger utætte omkring gas blæseren		
Billeder eller anden dokumentation af lækagen			
<div>

</div>			
Kategorisering	Alvorlig:	Mindre alvorlig: X	Observeres:
Tidsramme for udbedring		8 uger.	
Udbedringsforslag	Korrekt flexslange til applikation skal bruges. (Her tænkes på UV bestandig og kan håndtere Biogassen) Slangen skal fastgøres korrekt på blæseren og gasør med F.eks. spændbånd.		
Bemærkninger	Blæseren kørte ikke ved inspektionen.

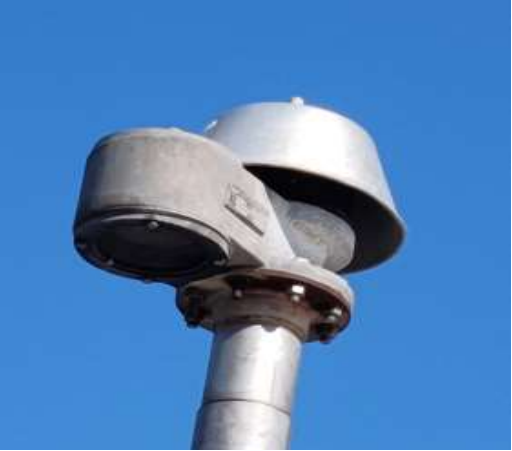
## 5.2 Observation 2

Område beskrivelse	For Tank		
Lækage beskrivelse	Sikkerhedsventil utæt. Tryk og vakuum siden		
Billeder eller anden dokumentation af lækagen			
<div>

</div>			
Kategorisering	Alvorlig:	Mindre alvorlig: X	Observeres:
Tidsramme for udbedring		8 uger	
Udbedringsforslag	Sikkerhedsventil skal serviceres / Evt. udskiftes.		
Bemærkninger

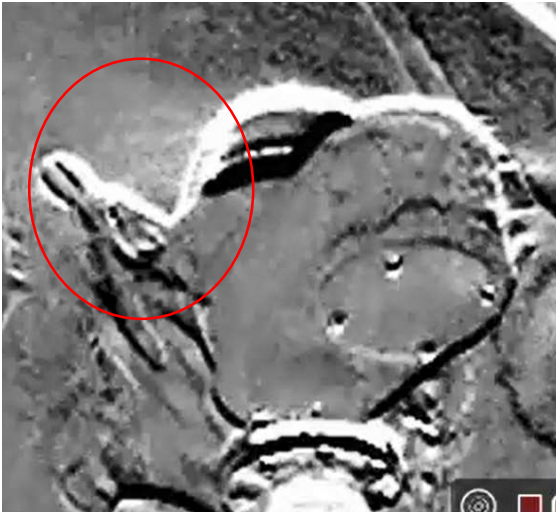
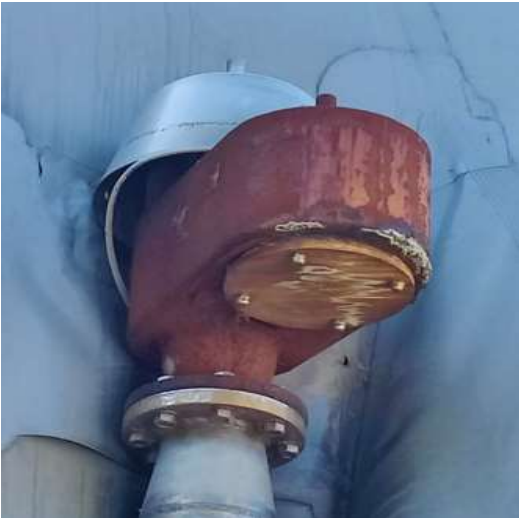
### 5.3 Observation 3

Område beskrivelse	Eftergasnings tank		
Lækage beskrivelse	Sikkerhedsventil utæt. Tryk siden		
Billeder eller anden dokumentation af lækagen			
<div>

</div>			
Kategorisering	Alvorlig:	Mindre alvorlig: X	Observeres:
Tidsramme for udbedring		8 uger	
Udbedringsforslag	Sikkerhedsventil skal serviceres / Evt. udskiftes		
Bemærkninger	Vakuumsiden afspærret.

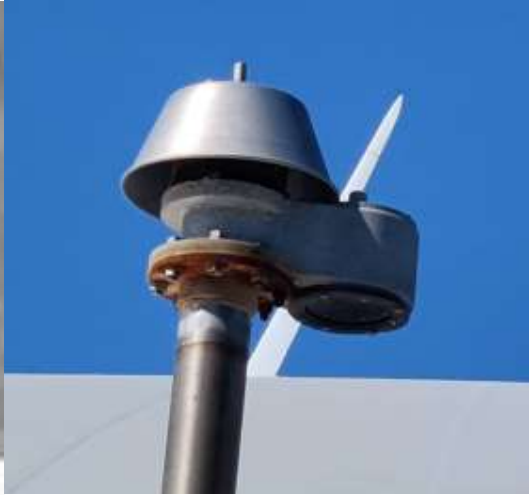
#### 5.4 Observation 4

Område beskrivelse	Reaktor tank		
Lækage beskrivelse	Sikkerhedsventil utæt. Tryk og vakuum siden. Vakuum siden kan detekteres med sniffer		
Billeder eller anden dokumentation af lækagen			
<div>

</div>			
Kategorisering	Alvorlig:	Mindre alvorlig: X	Observeres:
Tidsramme for udbedring		8 uger	
Udbedringsforslag	Sikkerhedsventil skal serviceres / Evt. udskiftes		
Bemærkninger
