Blåhøj Energiselskab Amba

Afrapportering af anlægsgennemgang

FLIR-lækagesøgning for metanemissioner

Sagsnavn : Egenkontrol og lækagesøgning på biogasanlæg – Blåhøj Energiselskab

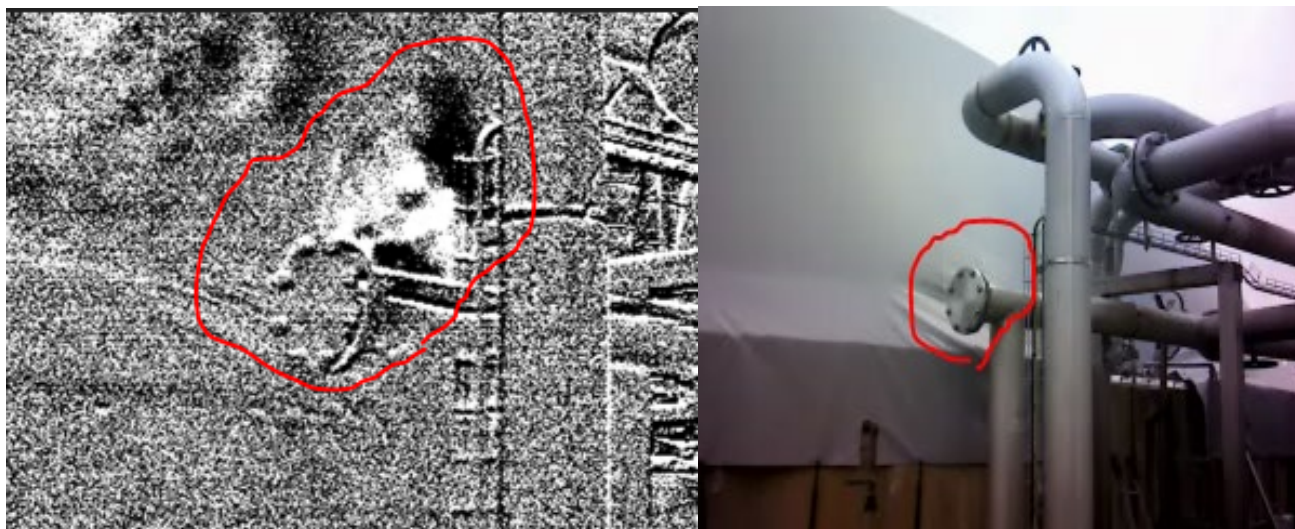
6.1 Lækage #1

Udslip flangeprop ved lagertank 1.

Sorte og hvide skygger viser gas. Fra MOV_1450

Flangen skal spændes efter. Hvis ikke det afhjælper udslippet skal proppen afmonteres og pakning skal tjekkes.

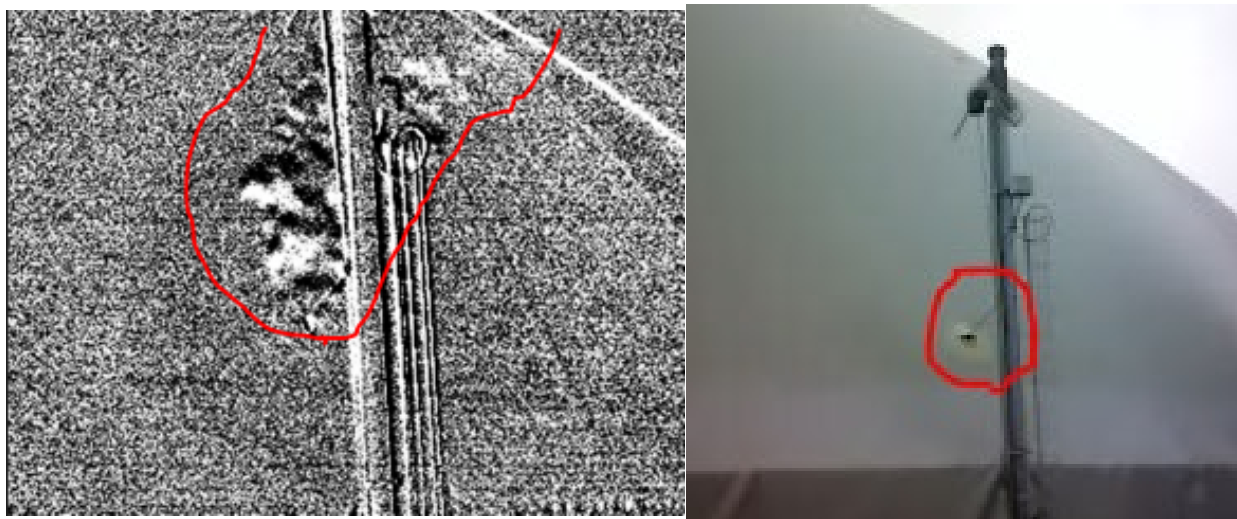
6.2 Lækage #2

Udslip fra wiregennemføring til niveaustander.

Sorte og hvide skygger viser gas. Fra MOV_1451

Udslip ved wiregennemføring kan være et tegn på at inderdugen er utæt.

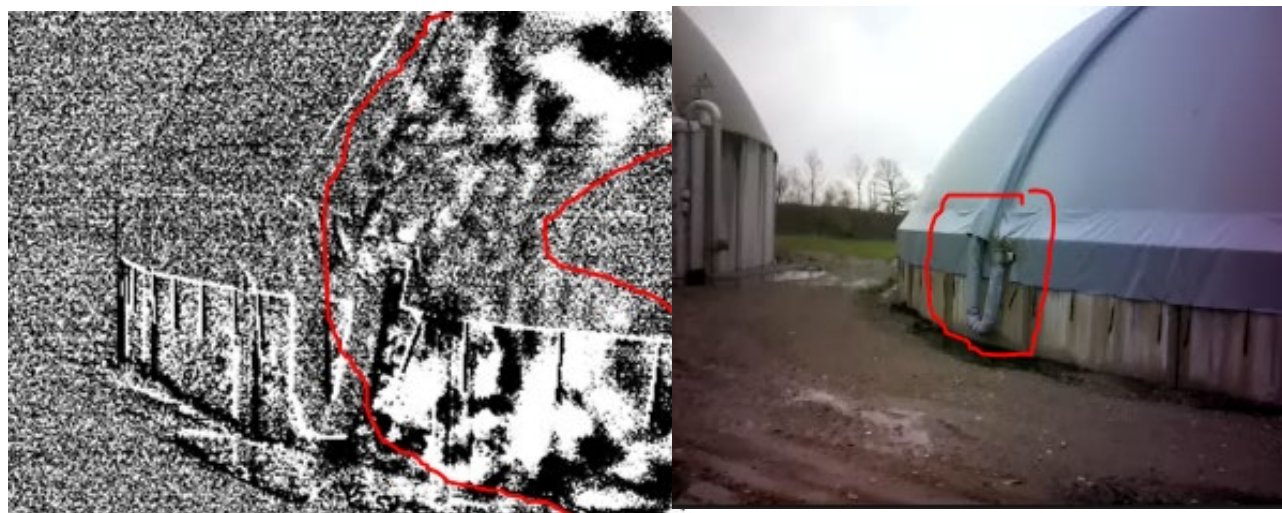
6.3 Lækage #3

Udslip fra dug ventilation.

Sorte og hvide skygger viser gas. Fra MOV_1452

Udslip fra ventileringsafkast tyder på at inderdugen er utæt. Der skal ligges en plan undersøgelse af dette med leverandør af dugen. Blåhøj Energiselskab oplyser at dugen er helt ny.

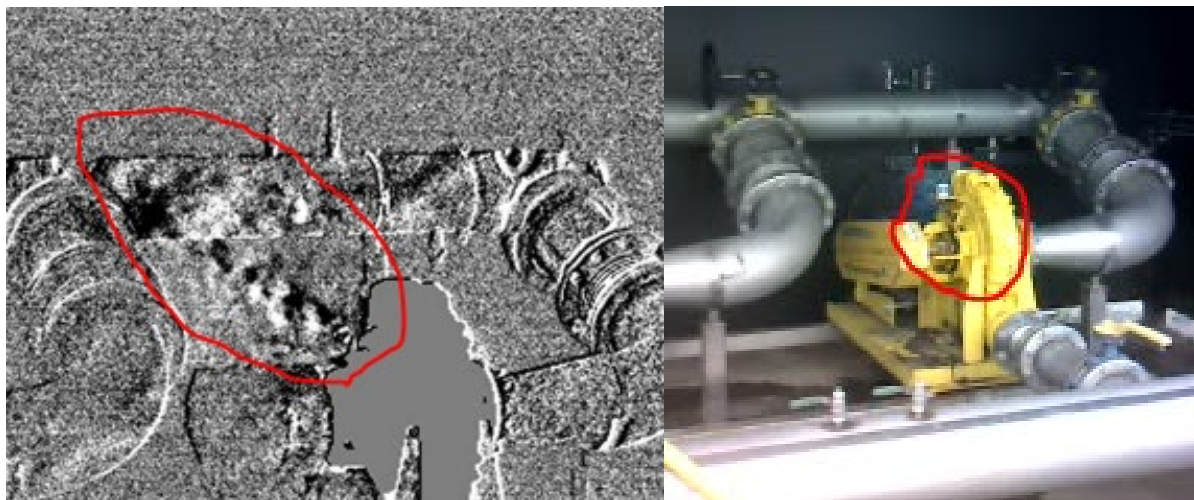
6.4 Lækage #4

Lækage fra akseltætning på gasblæser.

Sorte og hvide skygger viser gas. Fra MOV_1453

Overhaling eller service af gasblæseren vil formentlig afhjælpe lækage.

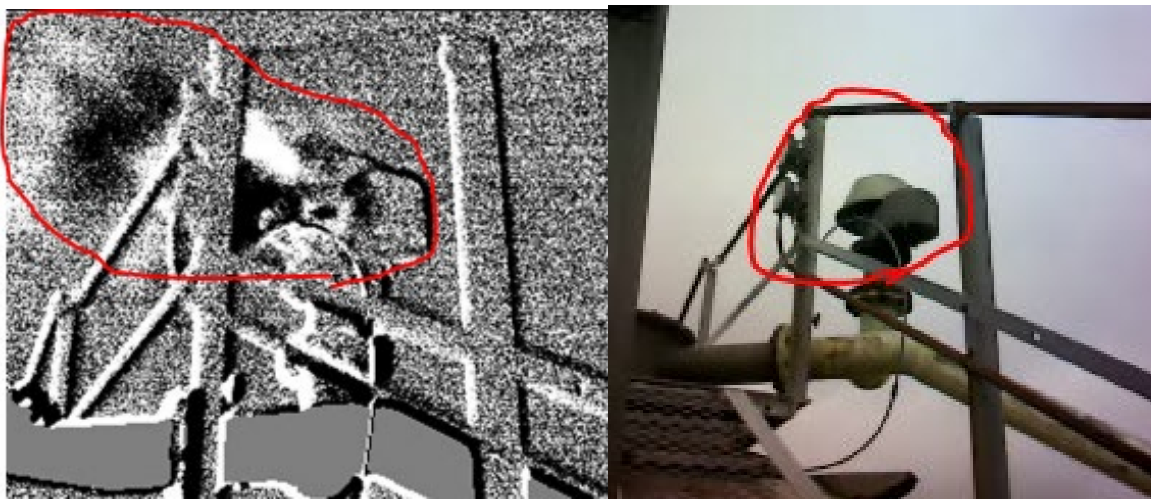
6.5 Lækage #5

Lækage fra tryk og vakuum ventil på rådnetank 1

Sorte og hvide skygger viser gas. Fra MOV_1454

Ventilen skal have en overhaling. Det var på måledagen ikke muligt at bestemme hvorvidt udslip kom fra tryk eller vakuumsiden af ventilen.

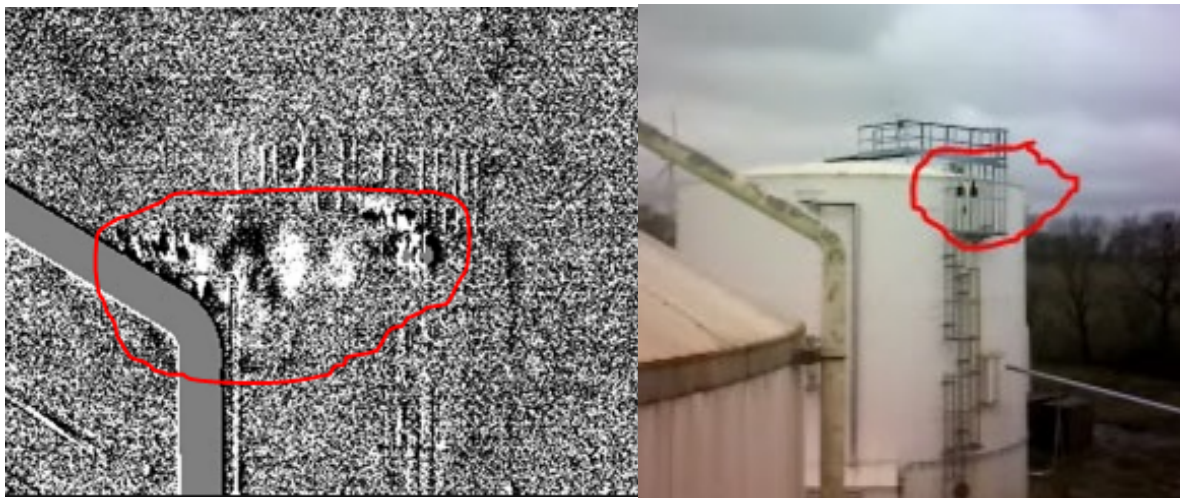
6.6 Lækage #6

Lækage under beklædning på rådnetank 3

Sorte og hvide skygger viser gas. Fra MOV_1456

Blåhøj var allerede klar over lækagen og er allerede i gang med at afmontere beklædning.

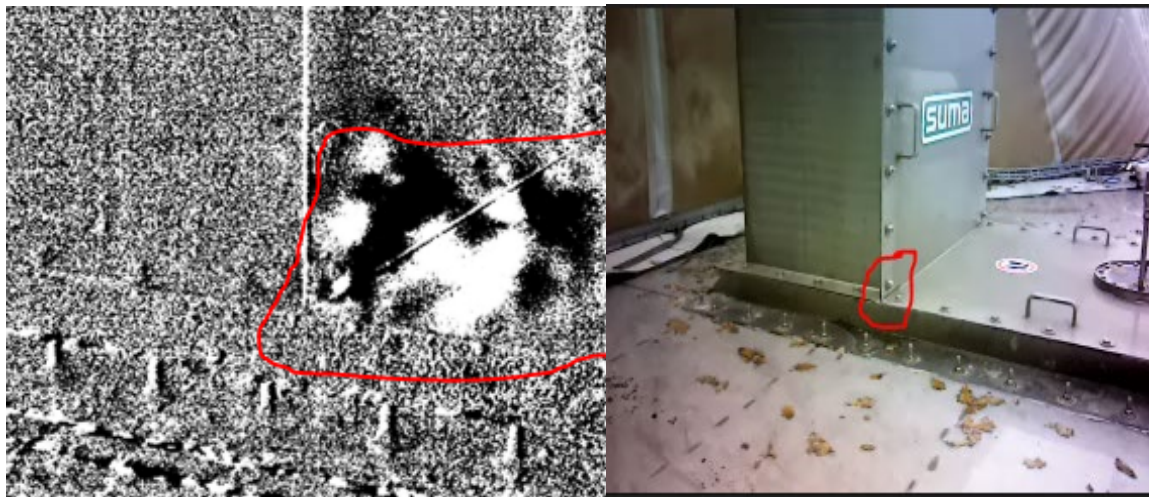
6.7 Lækage #7

Lækage fra rustfri kasse mod Nord på lagertank 2

Sorte og hvide skygger viser gas. Fra MOV_1457

Samlingen kan spændes efter. Afhjælper det ikke lækagen skal der formentlig ny pakning til.

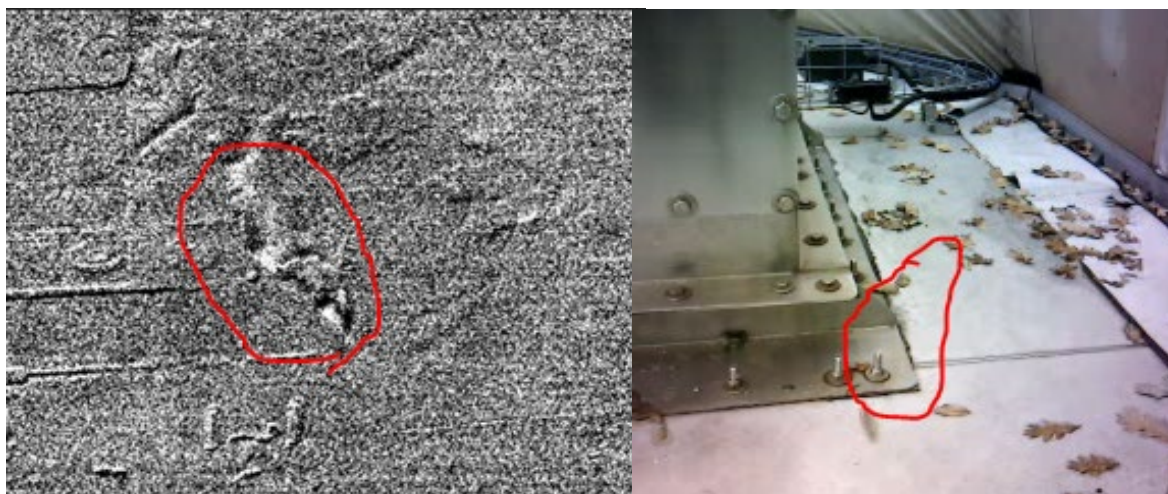
6.8 Lækage #8

Lækage rustfri kasse mod syd på lagertank 2

Sorte og hvide skygger viser gas. Fra MOV_1458

Kassen skal formentlig have en ny fuge ned mod tank.
