# **Metan Lækage Gennemgang af Grønhøj Biogas**

<b>Kundens oplysninger</b>	
<b>Kundens navn</b>	Grønhøj Biogas
<b>Adresse</b>	Mønstedvej 32A 7470 Karup
<b>Telefon</b>	
<b>Kontaktperson</b>	Jeppe Klug Madsen
<b>Telefon</b>	+4526276758
<b>Etablerings år</b>	2017
<b>Årstal for eventuelle udvidelser</b>	
<b>Årlig Biomasse indfødnig</b>	158.000,00 t pr. år.
<b>Årlig gasproduktion</b>	8.760.00,00 m3
<b>Aftalegrundlag for anlægsgennemgang</b>	
<p>Eksempel:</p> <p>Det er aftalt med Jeppe Klug Madsen, at anlægsgennemgangen er for hele anlægget og at man ønsker kamerainspektion overalt. Ligeledes ønsker man at sniffer bliver brugt i områder hvor særlig kraftig lugt forekommer.</p>	
<b>Særlige forhold eller opmærksomhedspunkter oplyst af kunden</b>	
<p>Eksempel:</p>

<b>Indledende oplysninger</b>	
<b>Dato for udførsel</b>	16-08-2023
<b>Teknikerens navn</b>	Mark Rosenqvist
<b>Telefonnr.:</b>	25743414
<b>Mail:</b>	mjr@lundsby.dk
<b>Instrumenter og udstyr brugt ved gennemgang</b>	
<b>Gaskamera</b>	FLIR GF77
<b>Sniffer</b>	GMI Gassurveyor 700
<b>Andet</b>	Spray og sæbevand
<b>Generelle vejrforhold ved gennemgang</b>	
<b>Temperatur</b>	20 °C
<b>Vindforhold</b>	2 m/s
<b>Vejr</b>	Let overskyet
<b>M

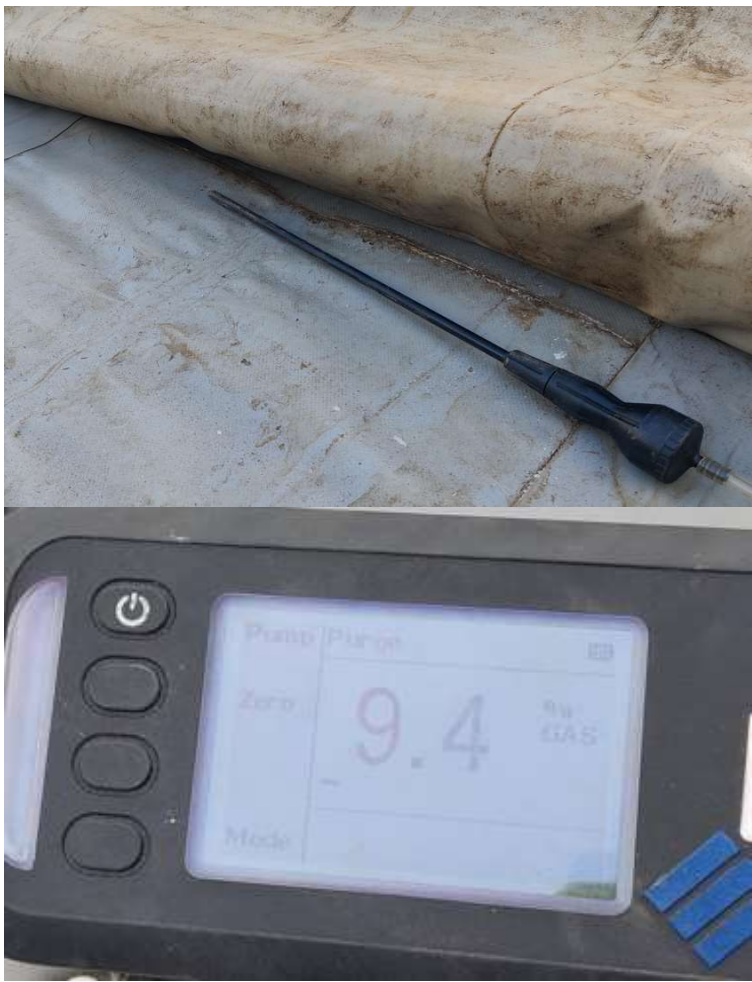
## 5.2 Observation 2

<b>Område beskrivelse</b>	Reaktor Tank 1		
<b>Lækage beskrivelse</b>	Snøre luge øverst utæt under dug overlæg.		
<b>Billeder eller anden dokumentation af lækagen</b>

<b>Kategorisering</b>	<b>Alvorlig:</b>	<b>Mindre alvorlig: X</b>	<b>Observeres:</b>
<b>Tidsramme for udbedring</b>		<b>6 Uger</b>	
<b>Udbedringsforslag</b>	Dug samlinger gennemgås og repareres.		
<b>Bemærkninger</b>

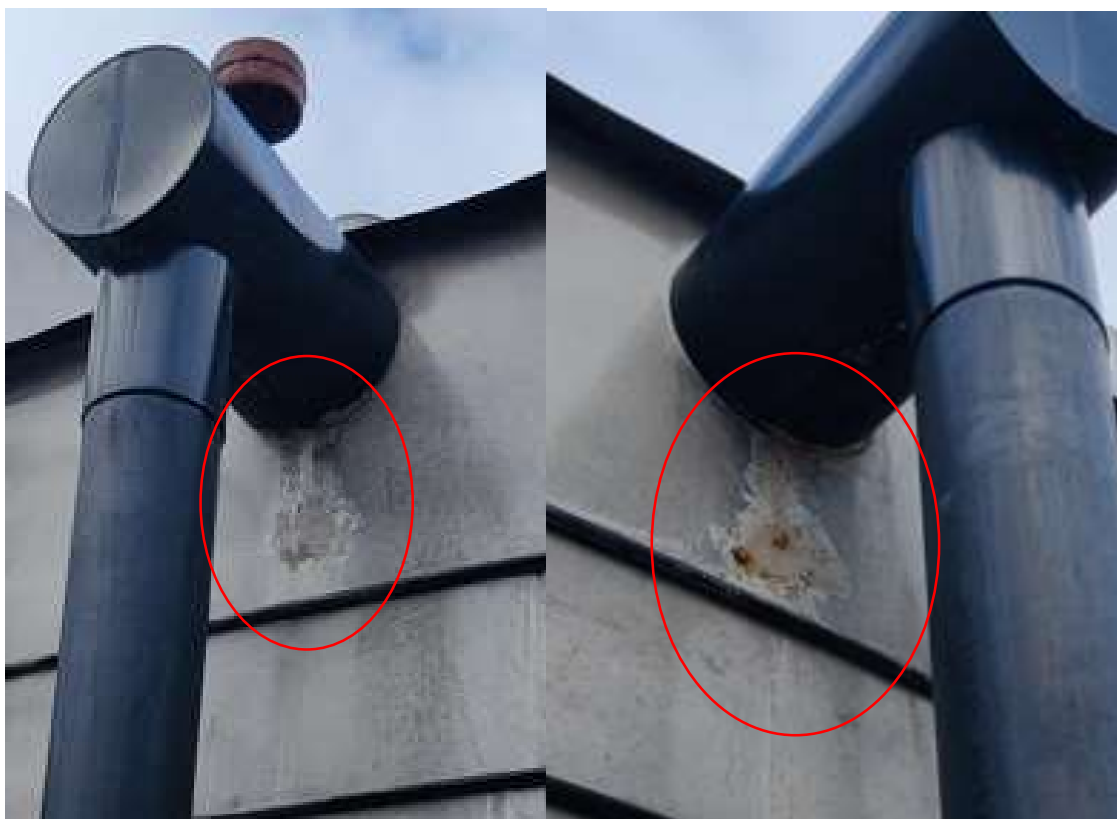
### 5.3 Observation 3

Område beskrivelse	Eftergasnings Tank 1		
Lækage beskrivelse	Linkseal utæt på 2 x Varmerør. Varme frem og Varme retur.		
Billeder eller anden dokumentation af lækagen

Kategorisering	Alvorlig:	Mindre alvorlig: X	Observeres:
Tidsramme for udbedring		8 Uger	
Udbedringsforslag	Isolerings materiale fjernes. Linkseal spændes eller udskiftes.		
Bemærkninger

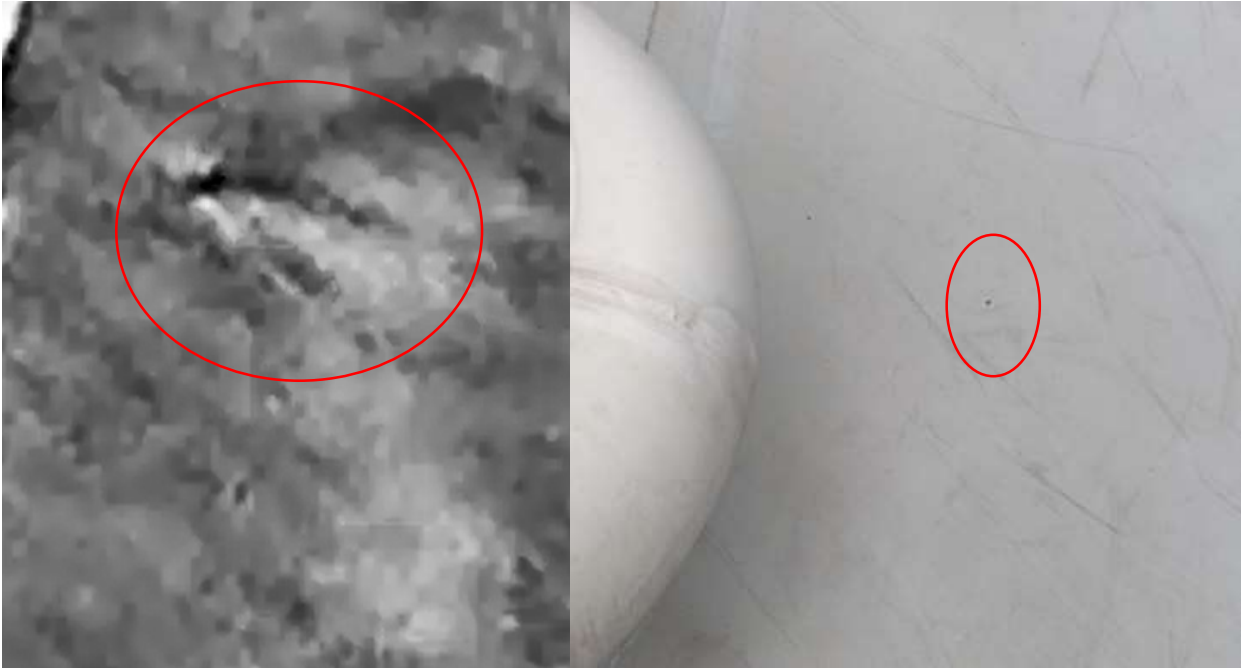
## 5.4 Observation 4

<b>Område beskrivelse</b>	Eftergasnings Tank 1		
<b>Lækage beskrivelse</b>	Dug. Hul i dugen.		
<b>Billeder eller anden dokumentation af lækagen</b>

<b>Kategorisering</b>	<b>Alvorlig:</b>	<b>Mindre alvorlig: X</b>	<b>Observeres:</b>
<b>Tidsramme for udbedring</b>		<b>6 Uger</b>	
<b>Udbedringsforslag</b>	Lap svejses på dugen.		
<b>Bemærkninger</b>

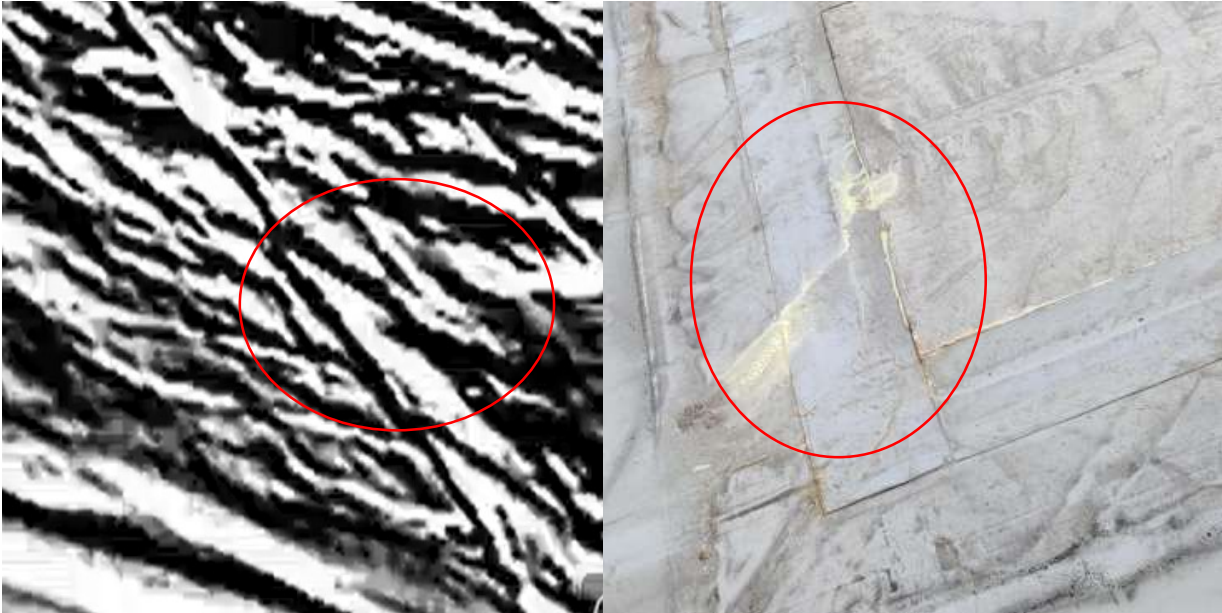
## 5.5 Observation 5

<b>Område beskrivelse</b>	Eftergasnings Tank 1		
<b>Lækage beskrivelse</b>	Snøre lugen utæt. Hul under dug overlæg		
<b>Billeder eller anden dokumentation af lækagen</b>

<b>Kategorisering</b>	<b>Alvorlig:</b>	<b>Mindre alvorlig: X</b>	<b>Observeres:</b>
<b>Tidsramme for udbedring</b>		<b>6 Uger</b>	
<b>Udbedringsforslag</b>	Dug samlinger gennemgås og repareres.		
<b>Bemærkninger</b>

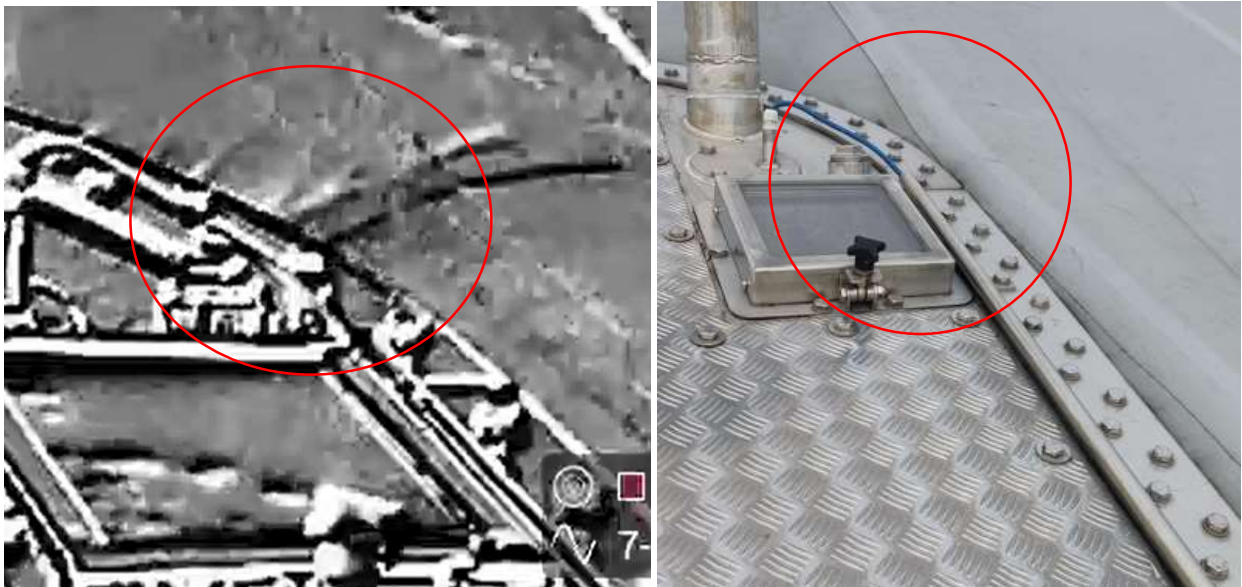
## 5.6 Observation 6

<b>Område beskrivelse</b>	Lagertank 1 Standard Luge		
<b>Lækage beskrivelse</b>	Gas utæt lugen øverst højre side.		
<b>Billeder eller anden dokumentation af lækagen</b>

<b>Kategorisering</b>	<b>Alvorlig:</b>	<b>Mindre alvorlig: X</b>	<b>Observeres:</b>
<b>Tidsramme for udbedring</b>		<b>8 Uger</b>	
<b>Udbedringsforslag</b>	Der er fundet vand mellem dug lag til højre for lugen. Dette lægger stor presse på lug rammen. Vandet skal drænes væg og rammen efterspændes.		
<b>Bemærkninger</b>

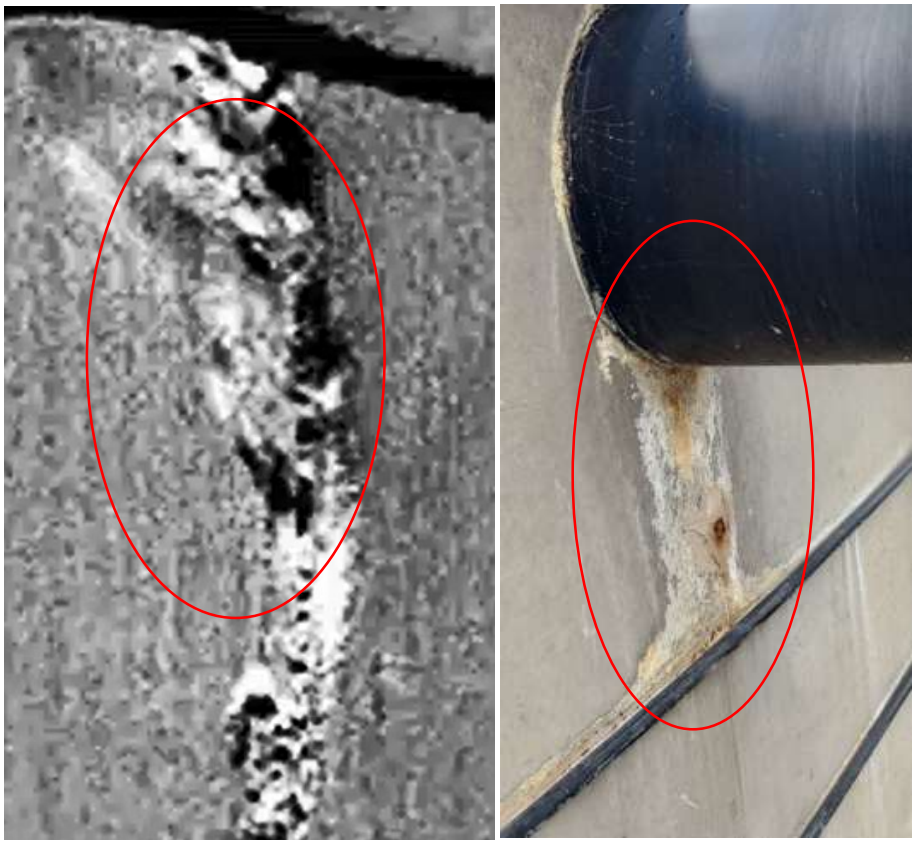
## 5.7 Observation 7

<b>Område beskrivelse</b>	Reaktor Tank 2		
<b>Lækage beskrivelse</b>	Linkseal utæt på 2 x Varmerør. Varme frem og Varme retur.		
<b>Billeder eller anden dokumentation af lækagen</b>

<b>Kategorisering</b>	<b>Alvorlig:</b>	<b>Mindre alvorlig: X</b>	<b>Observeres:</b>
<b>Tidsramme for udbedring</b>		<b>8 Uger</b>	
<b>Udbedringsforslag</b>	Isolerings materiale fjernes. Linkseal spændes eller udskiftes.		
<b>Bemærkninger</b>

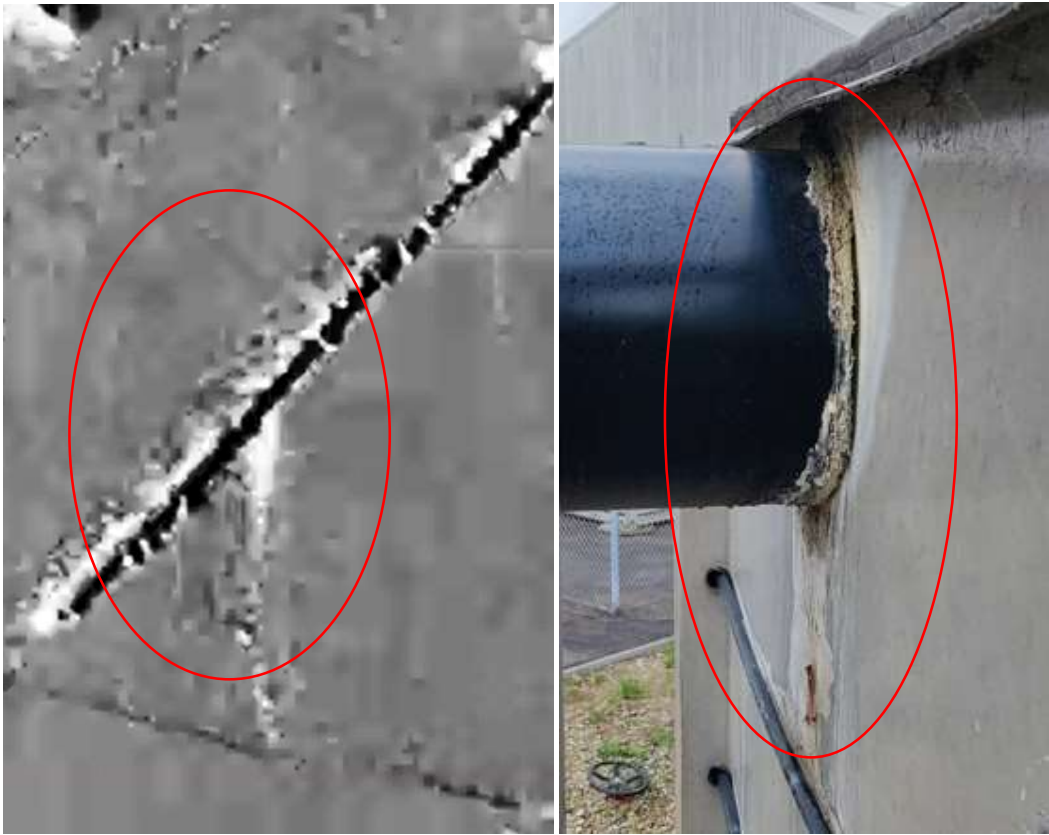
## 5.8 Observation 8

<b>Område beskrivelse</b>	Eftergasnings Tank 2		
<b>Lækage beskrivelse</b>	Linkseal utæt på 2 x Varmerør. Varme frem og Varme retur.		
<b>Billeder eller anden dokumentation af lækagen</b>

<b>Kategorisering</b>	<b>Alvorlig:</b>	<b>Mindre alvorlig: X</b>	<b>Observeres:</b>
<b>Tidsramme for udbedring</b>		<b>8 Uger</b>	
<b>Udbedringsforslag</b>	Isolerings materiale fjernes. Linkseal spændes eller udskiftes.		
<b>Bemærkninger</b>

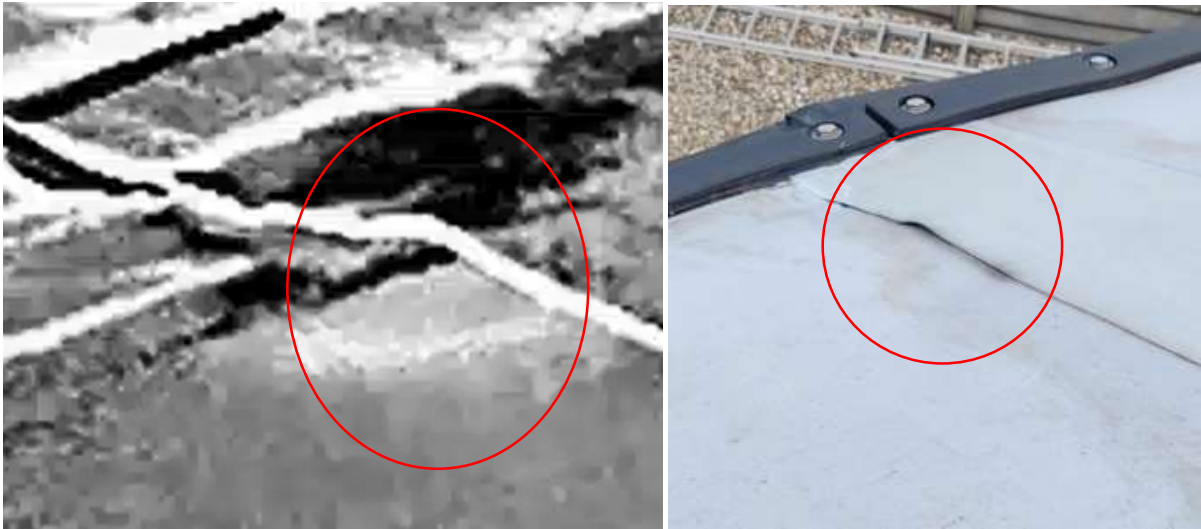
## 5.9 Observation 9

<b>Område beskrivelse</b>	Eftergasnings Tank 2		
<b>Lækage beskrivelse</b>	Dug samling utæt.		
<b>Billeder eller anden dokumentation af lækagen</b>

<b>Kategorisering</b>	<b>Alvorlig:</b>	<b>Mindre alvorlig: X</b>	<b>Observeres:</b>
<b>Tidsramme for udbedring</b>		<b>6 Uger</b>	
<b>Udbedringsforslag</b>	Dug samlinger gennemgås og repareres.		
<b>Bemærkninger</b>

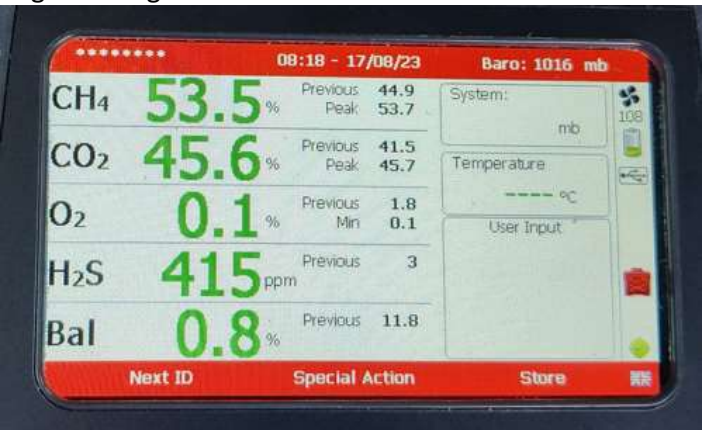
Findes der punktkilder på anlægget	Ja: X	Nej:
Beskrivelse af punktkilde: Opgraderingsanlæg		
Er der udført målinger og beregninger	Ja: X	Nej:
<p>Rågas måling.</p>

Resultat af måling og beregning	0,01%	
Er resultatet acceptabelt i henhold til energistyrrelsen Max 1 %	Ja: X	Nej:
Bemærkninger:	Ingen bemærkninger
