Afrapportering af anlægsgennemgang

Navn: SBS Kliplev

Dato for kontrolbesøg: 29. august 2023

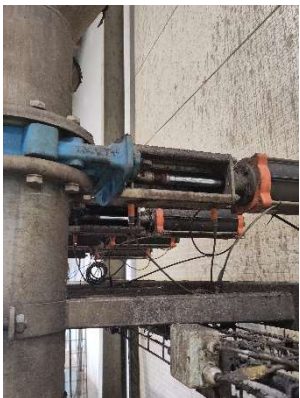
MH01	Gas fra ventil på studs fra udleveringstank 3 i kørespor 9, sydlig udleveringsstation.	Midlertidigt: smøring af ventil. Langtidseffekt: installering af drypbakker på studser så ventiler ikke udsættes for så stor en mængde biomasse	Ventiler tilføjes egenkontrolprogrammet.
2		Markant gasudledning fra alle låger og luger.	Mixertanke kan i sagens natur ikke gøres gastætte, og indtil der kommer ny teknologi på området er der ingen udbedringsforslag eller tidshorisonter. Det anbefales dog at øge ventilationen af mixertankene af

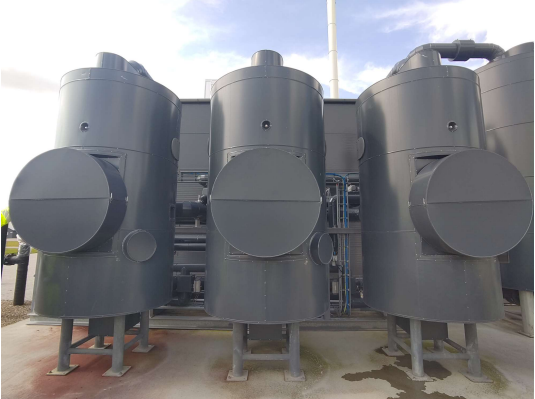
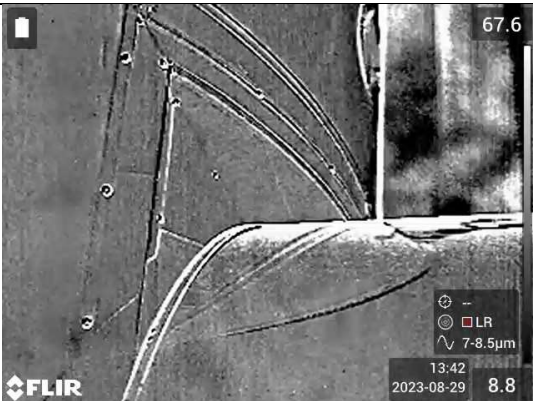
<p>GO01</p>

</div>	Gas fra alle tre filtre, omkring det runde element. Mest på den nordlige (mod højre på billedet), lidt mindre på den i midten og meget lidt ved den sydligste.	Efterspænding af systemet.	Biogasanlægget er allerede i gang med at få opgraderingsanlægget efterspændt af leverandøren med henblik på at få fjernet lækager.

Alle kilder undtagen kilde 10 og 11 kan håndteres af personale på stedet som en del af daglig drift, og forventes at være bragt i orden indenfor en måned. Kilde 10 og 11 er under udbedring fra leverandørerne af opgraderingsanlægget, og de har endnu ikke givet et estimat for hvornår det bliver udført.
