Afrapportering af anlægsgennemgang

Navn: Limfjordens Bioenergi ApS

Dato for kontrolbesøg: 5. juli 2023

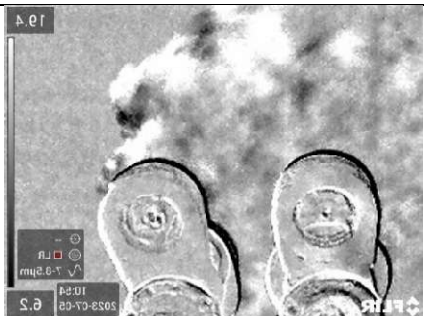
LT01/GL01	Væsentlig kilde. Metan i overtryksventiler på LT01/GL01	Anskaffelse af nye ventiler, samtidig med udbedring af kilde 2.	
2

Kilde 1+2: Af hensyn til leveringsudfordringer er tidsrammen for disse forbedringer op til et år. Bør udbedres hurtigst muligt

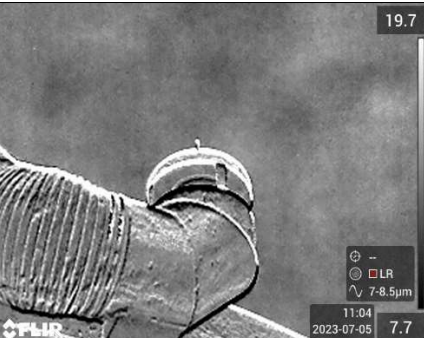
LT01/GL01	Gas i udblæsning fra mellemrum mellem membraber i gaslager. Tyder på en utæt indermembran.	Inder- membranen skal udskiftes.

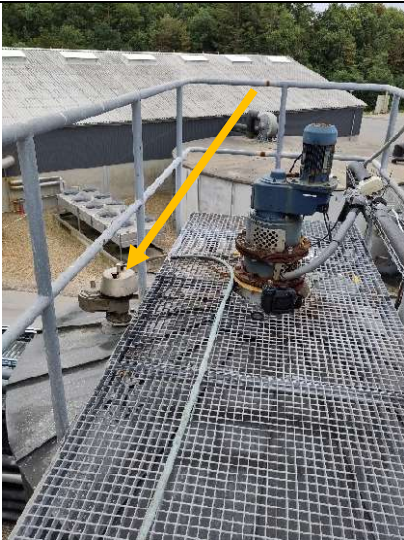
<p>PT03</p>	Mindre udslip fra overtryksventil fra pasteuriseringstank. Fundet med gassniffer.	Vedligehold af ventil.	
4

Kilde 3: Almindelig vedligehold forventes udført indenfor senest 1-2 uger.

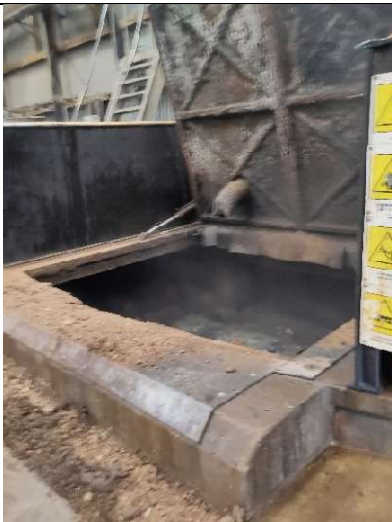
<p>MT01</p>	Større udslip af metan fra modtagetank. Fundet med gassniffer.	Undersøg hvorfor der er stor metanproduktion i modtagetanken. Øg udluftningen fra modtagetanken. Dette kan muligvis også afhjælpe kilde 5.	
5

Kilde 4+5: Omstilling af udluftning forventes udført indenfor en måned, øvrige udbedringer kan ikke estimeres da årsagen til den høje metanproduktion ikke kendes. Årsagen bør findes hurtigst muligt.

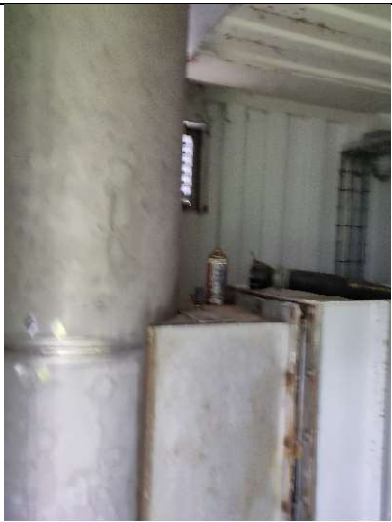
<p>BF01</p>	Mindre udslip fra biofilter	Juster udluftningen så der udskiftes mere luft i modtagetanken.
