Nature Energy, Køng

Afrapportering af anlægsgennemgang
FLIR-lækagesøgning for metanemissioner

Dansk Gasteknisk Center a/s
Hørsholm 2023

Dato for udgivelse : 18-10-2023

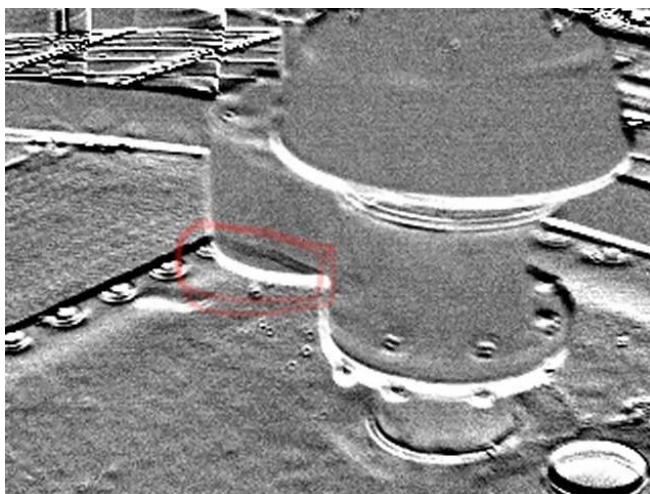
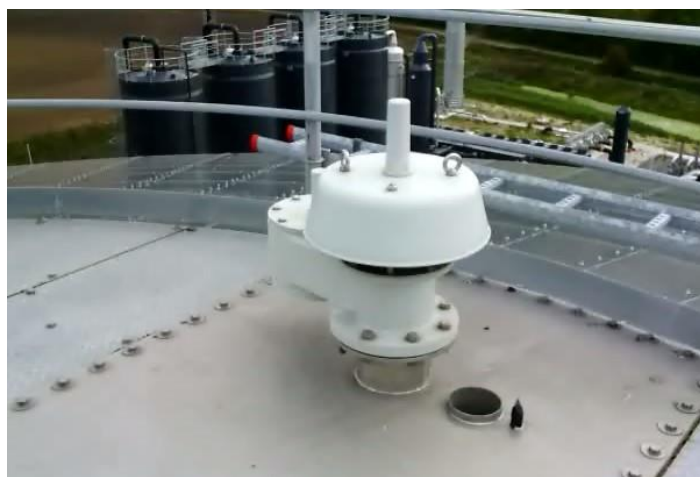
6.1 Lækage #1

Tryk/vakuum ventil, Vakuum del. Reaktor nr. 2

Sorte og hvide skygger viser gas, der siver ud langs kanten. Fra MOV_0050

Rensning af pak flader på vakuumdelen.

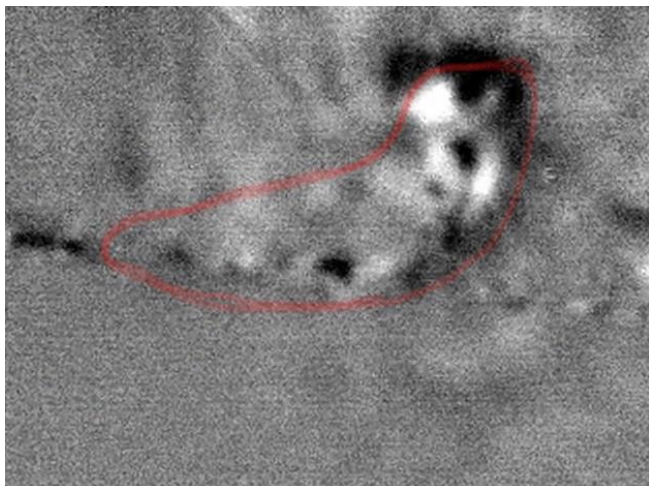
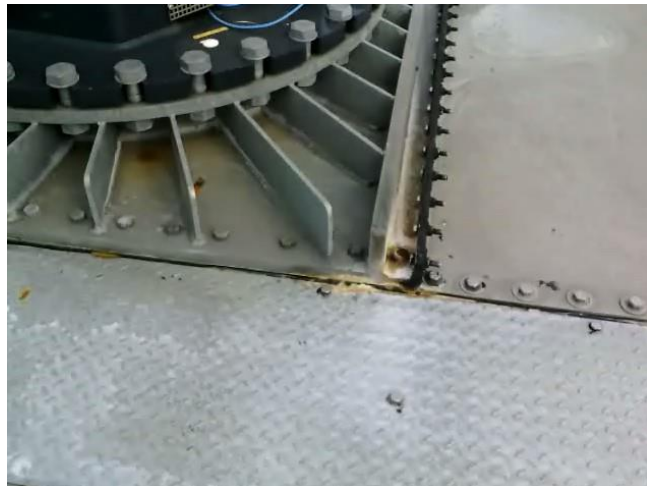
6.2 Lækage #2

Montageplade til omrører, utæt i det ”sydøstlige” hjørne.

Sorte og hvide skygger viser gas, der siver ud langs kanten. Fra MOV_0051

Bolte omkring dæksel kan efterspændes. Hvis ikke det afhjælper lækken skal der en ny pakning til. Handlungsplan for udskiftning af pakning laves hvis dette er tilfældet.

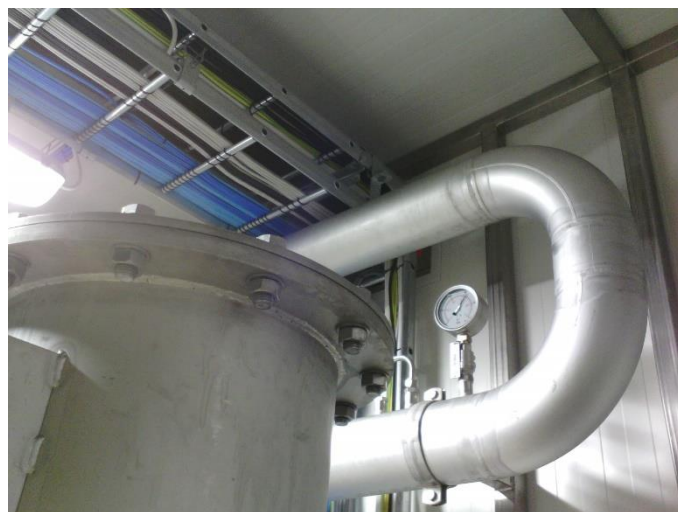
6.3 Lækage #3

flange til topdæksel Gasfilter 1.
Fra DC_0054

Dækslet efterspændes. Hvis dette ikke afhjælper utætheden, laves en Handlungsplan for udskiftning af pakningen.

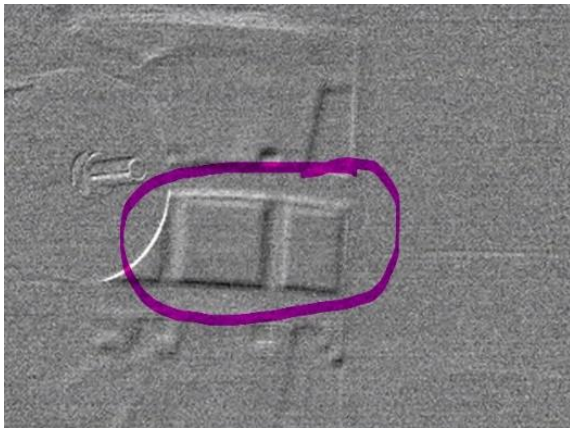
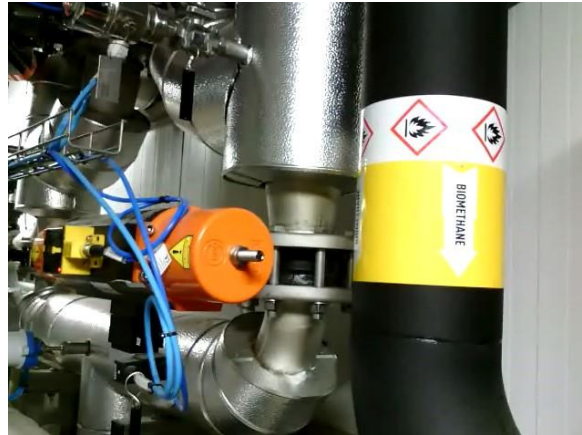
6.4 Lækage #4÷

flange til ved ventil RVA 65.09.

Fra DC_0056

Flange efterspændes. Hvis dette ikke afhjælper utætheden, laves en handlingsplan for udskiftning af pakningen.

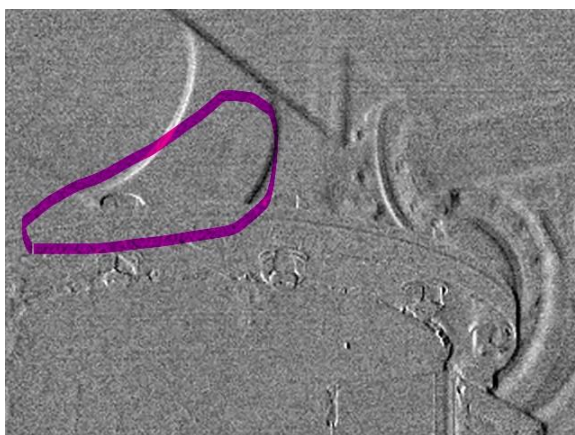
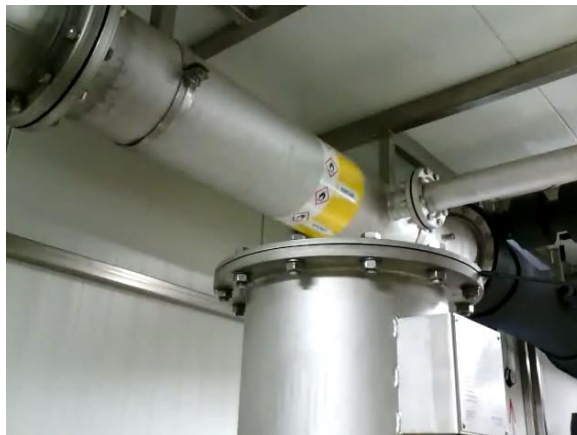
6.6 Lækage #6

flange til topdæksel Gasfilter 2.

Fra DC_0057

Flange efterspændes. Hvis dette ikke afhjælper utætheden, laves en handlingsplan for udskiftning af pakningen.

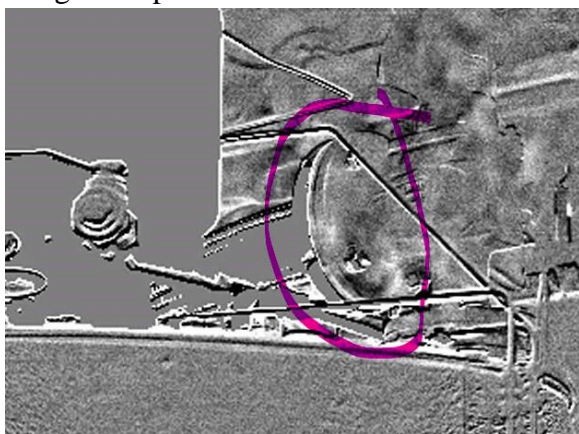
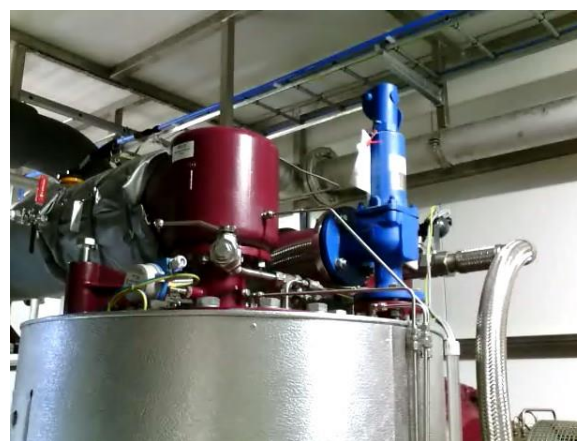
6.7 Lækage #7

flange til flange fra sikkerhedsventil, afgang, PSV304.
Fra DC_0058

flange til topdæksel Gasfilter 1

Flange efterspændes. Hvis dette ikke afhjælper utætheden, laves en handlingsplan for udskiftning af pakningen.
