## Afrapportering af anlægsgennemgang

Navn: Studsgård biogasanlæg

Adresse: Ørneborgvej 11, 7400 Herning

Dato for kontrolbesøg: 11. juli 2023

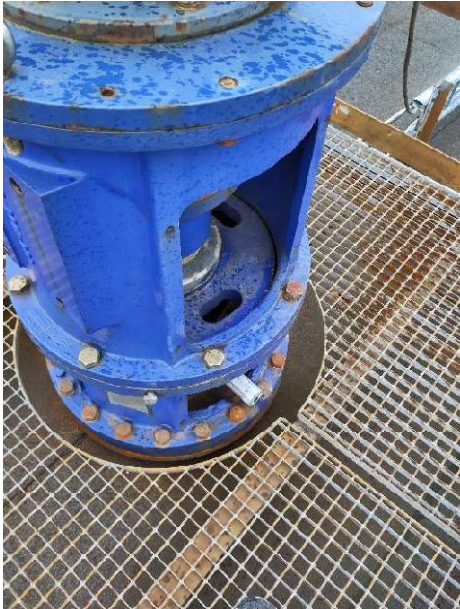
RT02	Gas i motorhus til omrører. Kun fundet med sniffer.	Kontrol af akseltætning, kontrol af vandstand

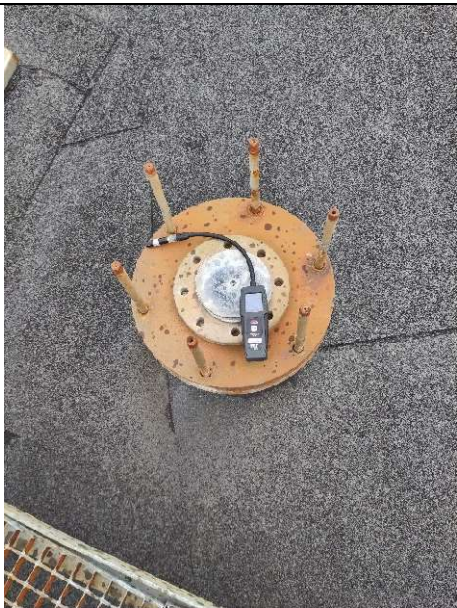
<p>RT02</p>	Gas fra flange på sprængplade. Kun fundet med gassniffer.	Flange strammes.	
3

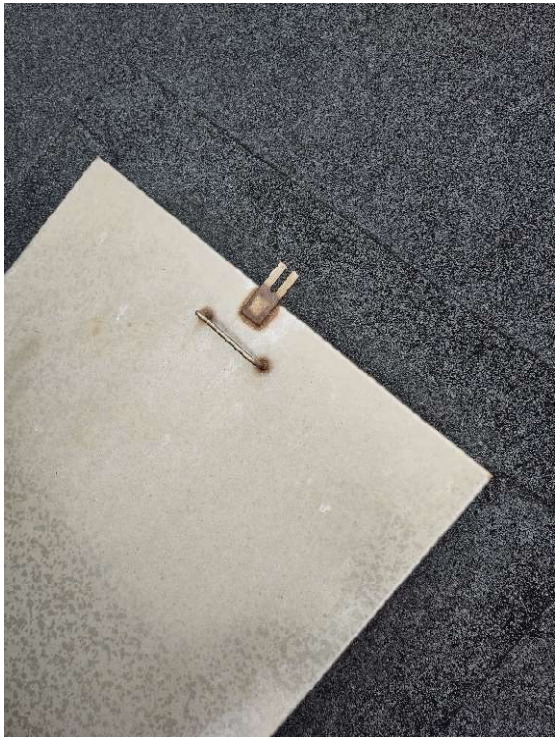
<p>RT02</p>	Utæt luge, kun fundet med gassniffer.	Luge tætnes, smøres eventuelt med silikonespray.

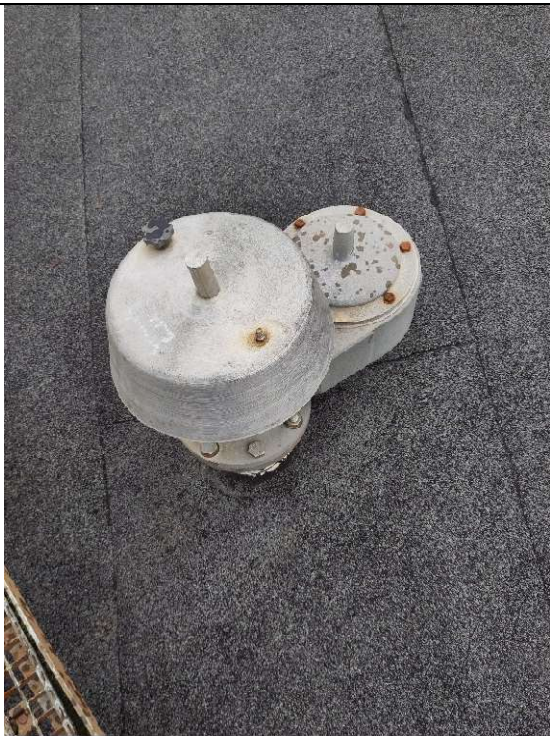
<p>RT02</p>	Udslip fra både tryk- og vacuumside. Kun fundet med gassniffer.	Vedligehold af sikkerhedsventil.	
5

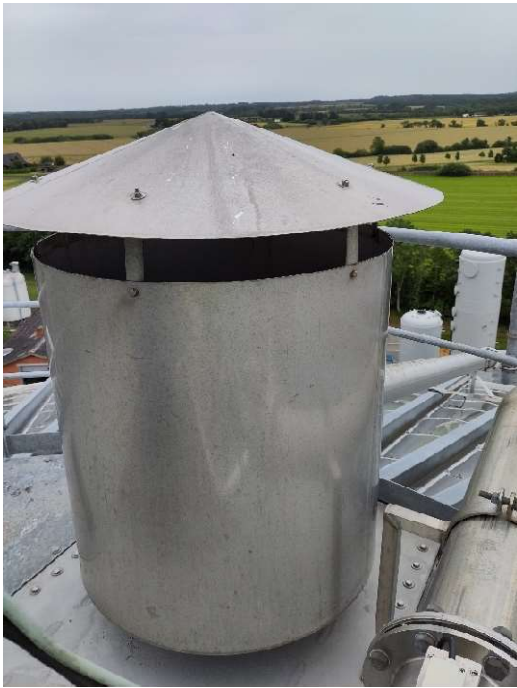
<p>RT03</p>	Udslip fra sikkerhedsventil, kun fundet med gassniffer.	Vedligehold af sikkerhedsventil.

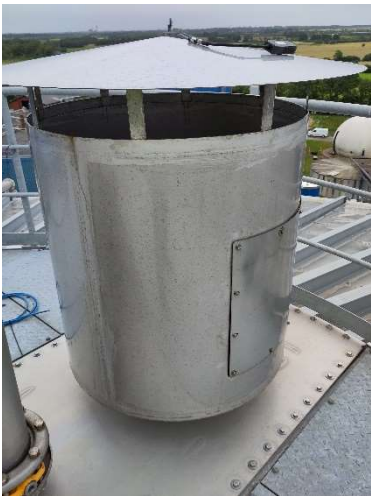
<p>RT05</p>	Udslip fra sikkerhedsventil, kun fundet med gassniffer.	Vedligehold af sikkerhedsventil.	
7

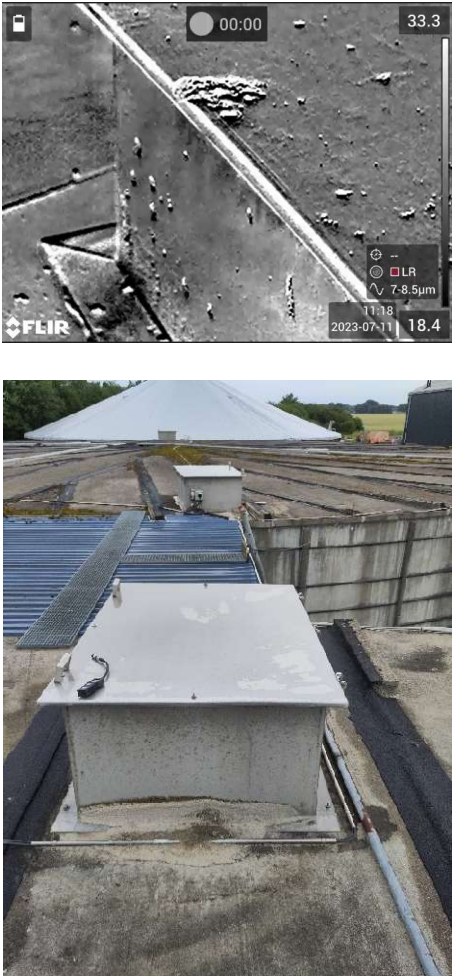
<p>ET01+ET02</p>	Udslip fra mange af lugerne på ET01 og ET02.	Lugerne gennemgås omhyggeligt med gasdetektor, og strammes/smøres. Eget gaskamera kan også med fordel benyttes.

Kilde 7-10: Underleverandører som tidligere har været inddraget i tætning af efterlagertankene skal inddrages. Af hensyn til ferieperioden forventes det først at kunne udbedres i løbet af 3-6 måneder.

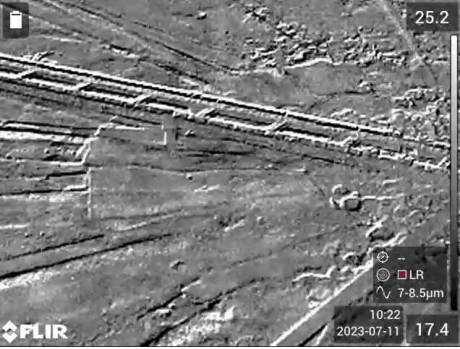
<p>ET01</p>	Store udslip fra fuger i ET01.	Fuger gennemgås og tættes, og kontrolleres med gasdetektor og/eller eget gaskamera.	
9

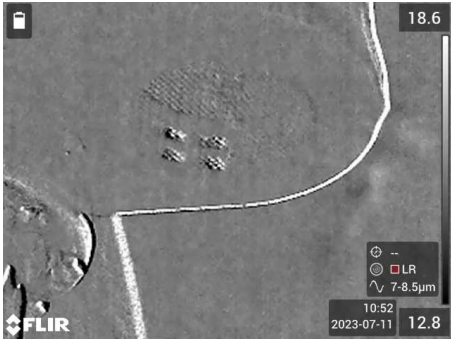
<p>ET02</p>	Udslip fra sikkerhedsventil	Vedligehold af sikkerhedsventil.	
10

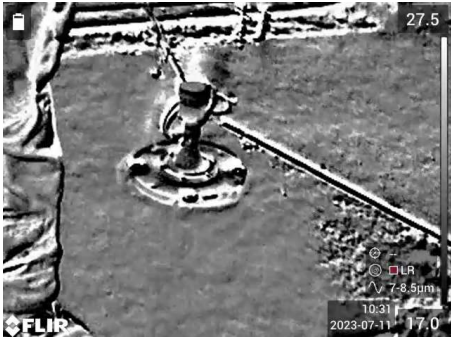
<p>ET02</p>	Udslip fra niveaumåler	Efterspænding af bolte.

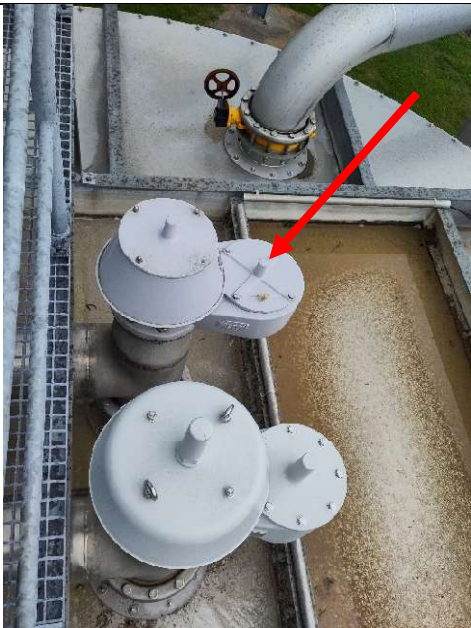
<p>ST01</p>	Vacuumsiden af den øverste sikkerhedsventil. Kun fundet med gassniffer.	Vedligehold af sikkerhedsventil.	
12

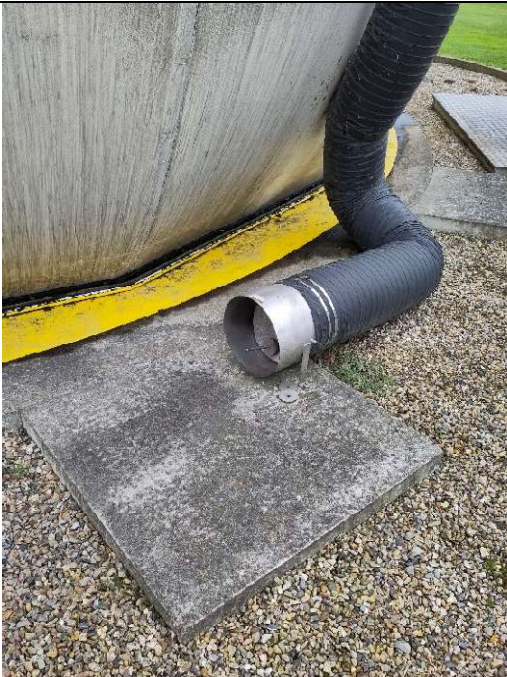
<p>GL01</p>	Metan i ubdlæsning fra mellemrum mellem de to membraner i gaslager.	Tegn på utæt indermembran, skal undersøges og evnetuelt udskiftes.

Kilde 12: Af hensyn til leveringsudfordringer er tidsrammen for denne forbedring op til et år. Bør udbedres hurtigst muligt.

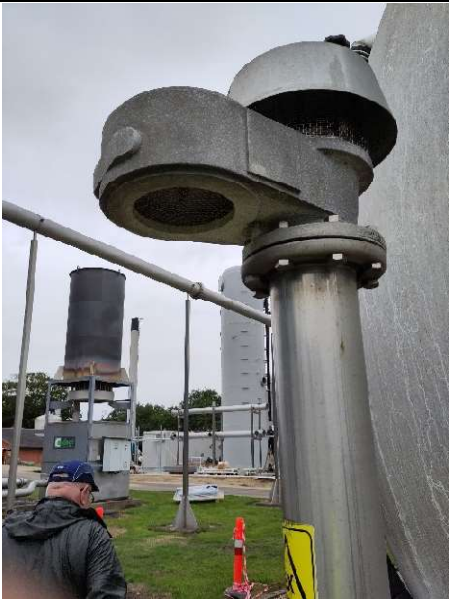
<p>GL01</p>	Metan fra vacuum-siden af sikkerhedsventil på gaslager.	Vedligehold af sikkerhedsventil.	
14

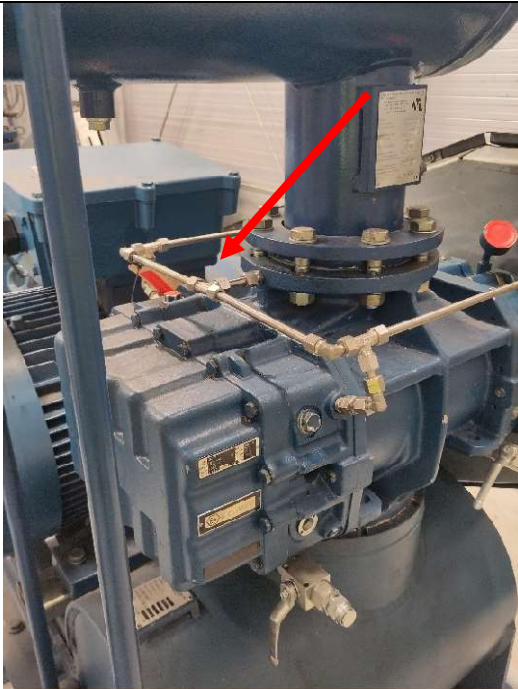
<p>GB01</p>	Metan ved samling på gasblæsere til Arla. Metan detekteret på den midterste og de to yderste gasblæsere.	Samlingerne tættes, kontrolleres med gassniffer.

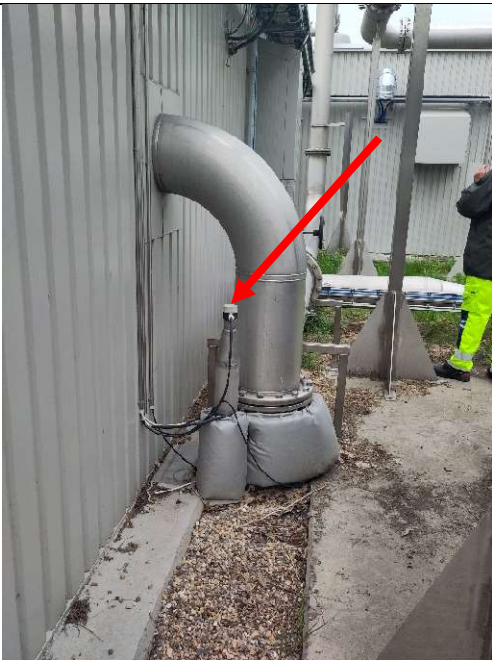
<p>GB01</p>	Lille lækage ved måleudstyr bag på gasblæserbygning.	Udstyr efterspændes, kontrolleres med gassniffer.
