Afrapportering af anlægsgennemgang

Navn: Nysted Bioenergi ApS

Dato for kontrolbesøg: 19. juli 2023

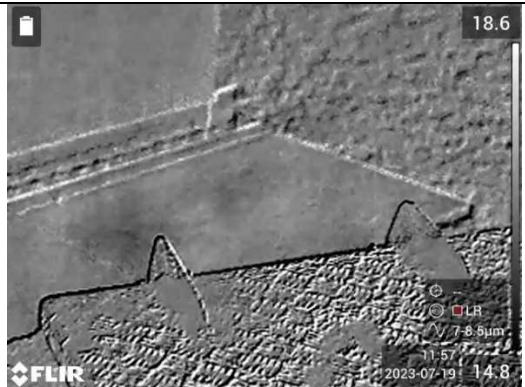
KB01	Udslip fra kondensatbrønd	Vedligehold, efterspænding.	Der var en høj koncentration af gas i kondensatbrønden, den bør gennemgås med henblik på at reducere denne.

Alle kilder kan håndteres af personale på stedet som en del af daglig drift, og forventes at være bragt i orden indenfor en måned.
