**Metan Lækage gennemgang
af
Fårborggård Biogas**

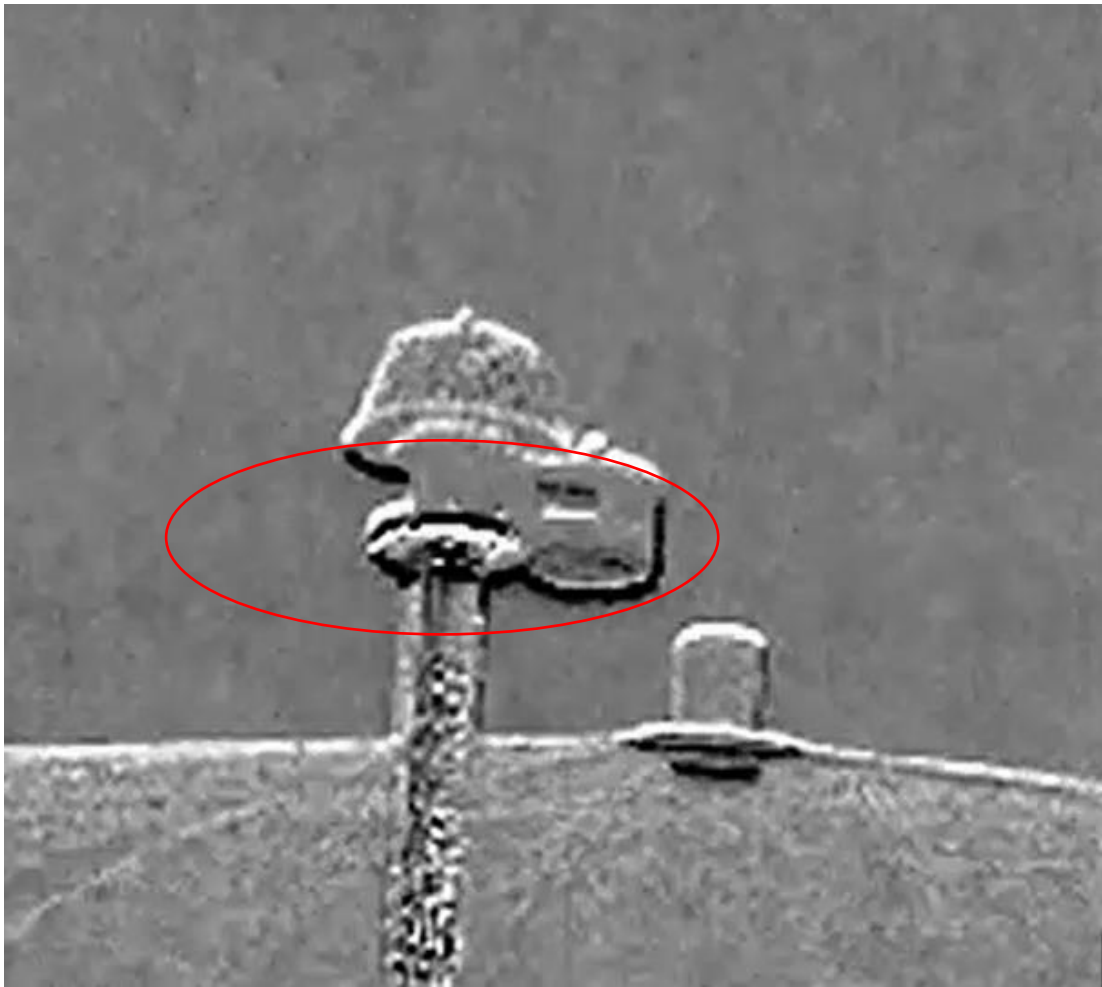
5.1 Observation 1

Område beskrivelse	Reaktortank		
Lækage beskrivelse	Sikkerhedsventil gasutæt		
Billeder eller anden dokumentation af lækagen			
<div>

</div>			
Kategorisering	Alvorlig: X	Mindre alvorlig:	Observeres:
Tidsramme for udbedring	8 uger		
Udbedringsforslag	Sikkerhedsventilen udskiftes eller serviceres		
Bemærkninger	Kunden modtager ny bestilt sikkerhedsventil hurtigst muligt.
