Sønderjysk Biogas

Kunderapport

august 2023

Afrapportering af anlægsgennemgang  
FLIR-lækagesøgning for metanemissioner

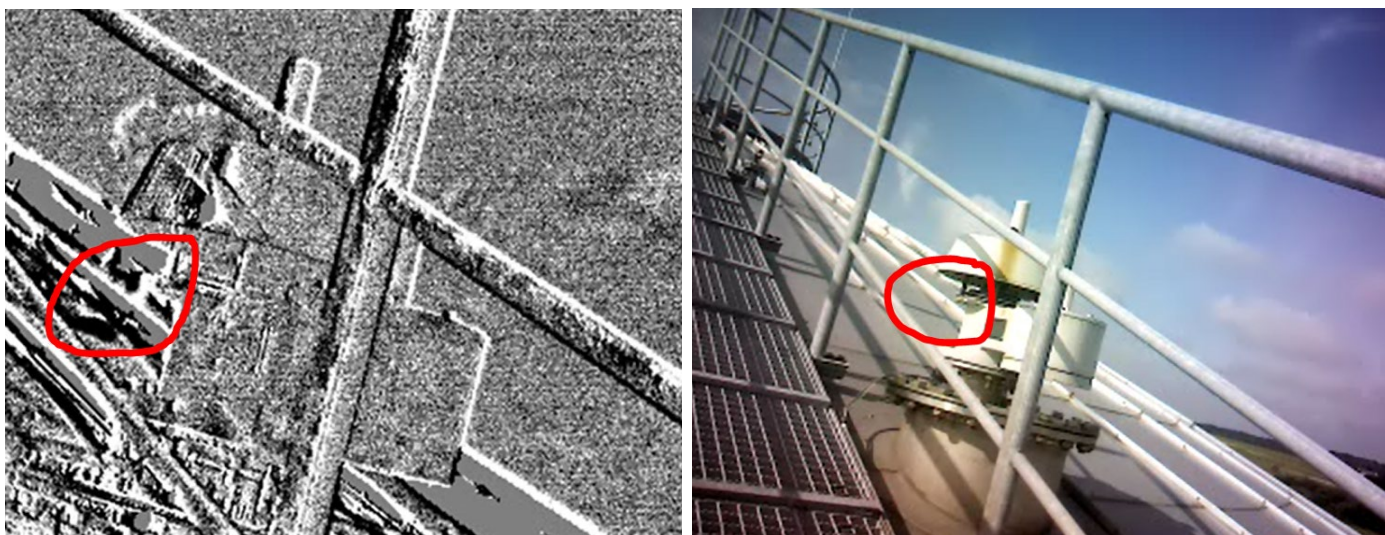
### 6.1 Lækage #1

Tryk, -Vakuumb-ventil på reaktor 4. Lækage fra ventilens trykside.

*Sorte og hvide skygger viser gas, der langsomt siver nedenunder af ventilens hat. Fra MOV\_1264*

En overhaling af ventilens pakninger vil formentlig løse problemet.

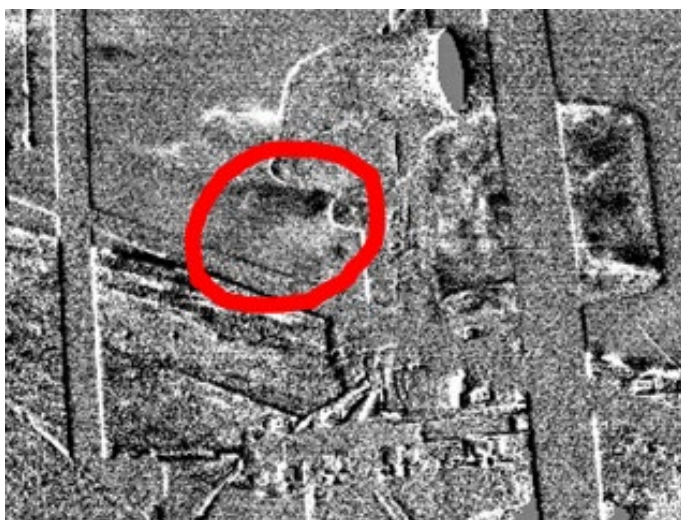
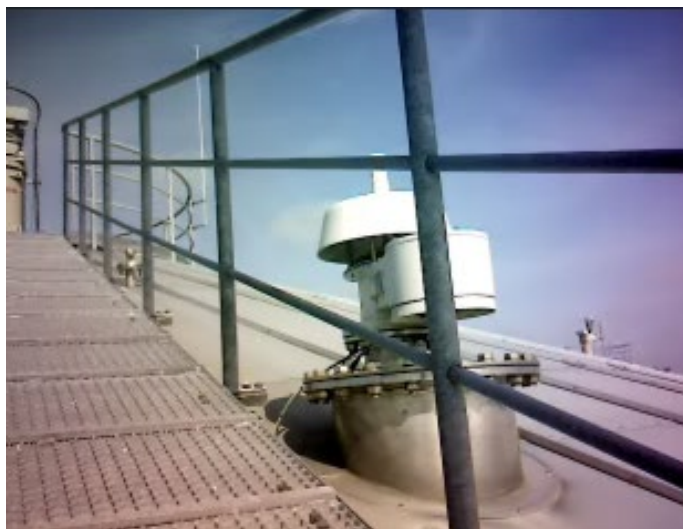
## 6.2 Lækage #2

Tryk, -Vakuum-ventil på reaktor 5. Lækage fra ventilens trykside.

*Sorte og hvide skygger viser gas, der langsomt siver nedenud af ventilens hat. Fra MOV\_1265*

En overhaling af ventilens pakninger vil formentlig løse problemet.

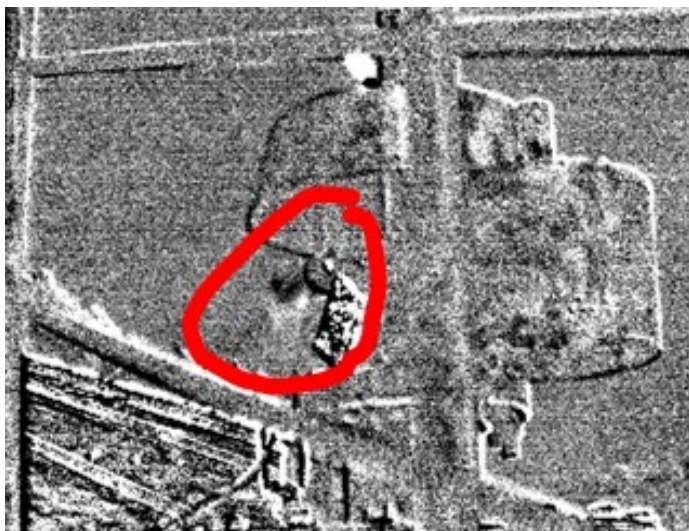
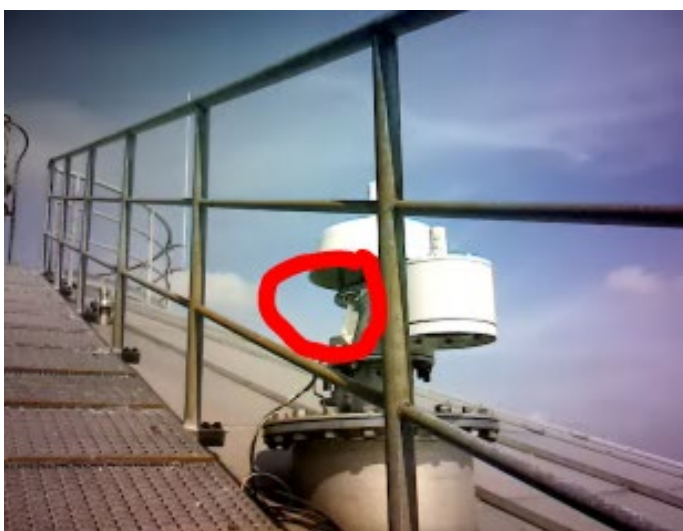
## 6.3 Lækage #3

Tryk, -Vakuum-ventil på reaktor 2. Lækage fra ventilens trykside.

*Sorte og hvide skygger viser gas, der langsomt siver nedenud af ventilens hat. Fra MOV\_1266*

En overhaling af ventilens pakninger vil formentlig løse problemet.

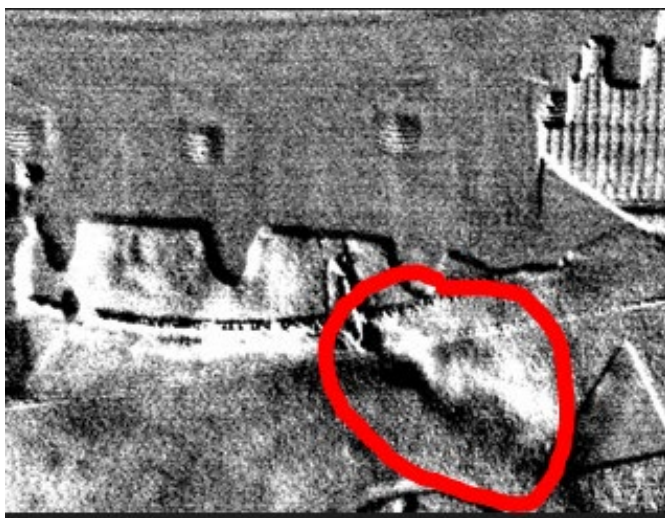
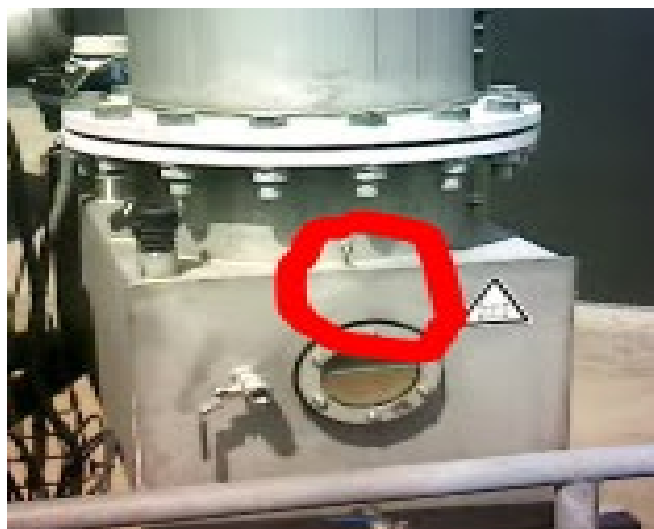
## 6.4 Lækage #4

Vakuumb ventil ved Post Digester A. Lækage fra svejsning på ventilen.

*Sorte og hvide skygger viser gas, der siver ud ved svejsning. Fra MOV\_1267*

Udskiftning eller reparation af ventil. Der laves en handlingsplan for udbedring, så det tages med ved næste større reparation eller driftsstop.

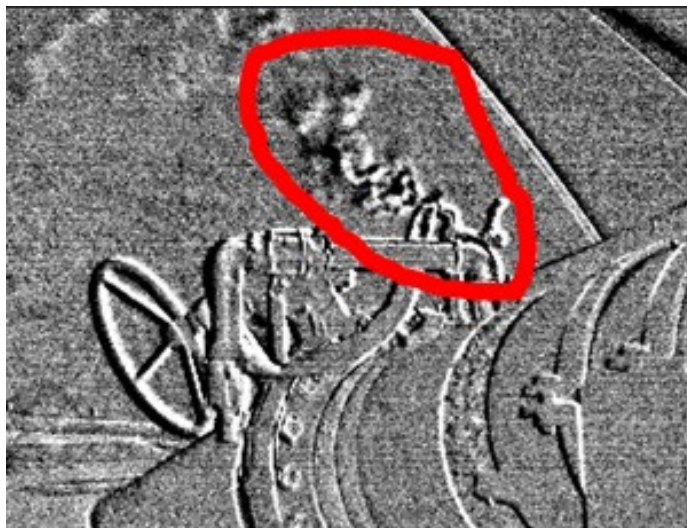
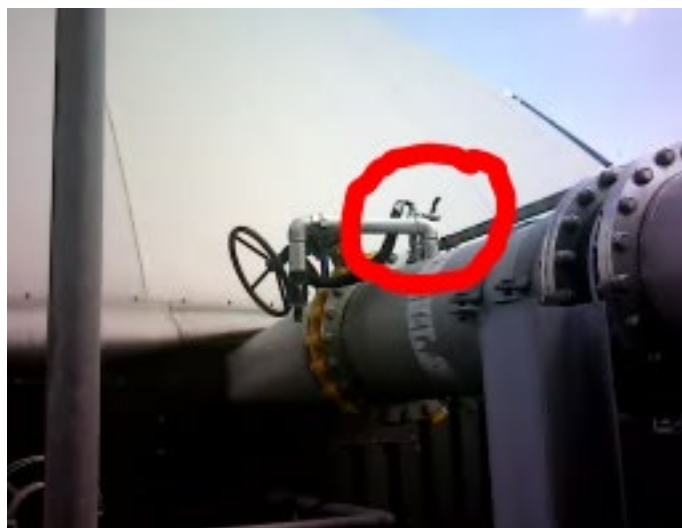
## 6.5 Lækage #5

Lækage fra en overgangsfitting til et prøveudtag mellem Post Digester A og B.

*Sorte og hvide skygger viser gas. Fra MOV\_1268*

Ingen handling påkrævet. Lækagen blev løst på dagen ved at lukke for ventilen før udtaget.

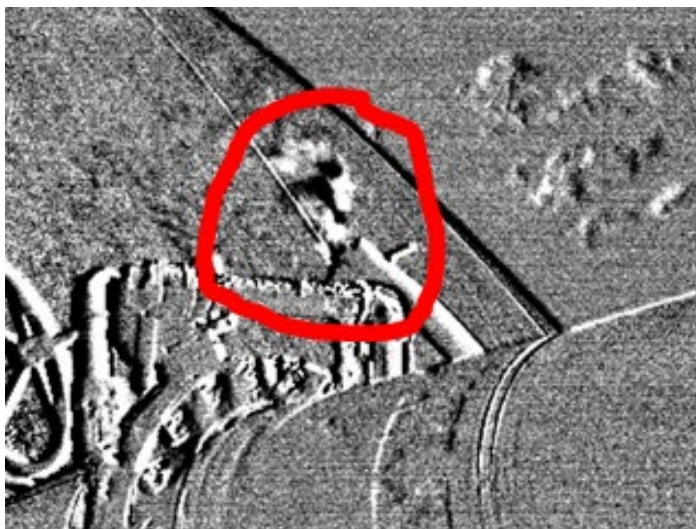
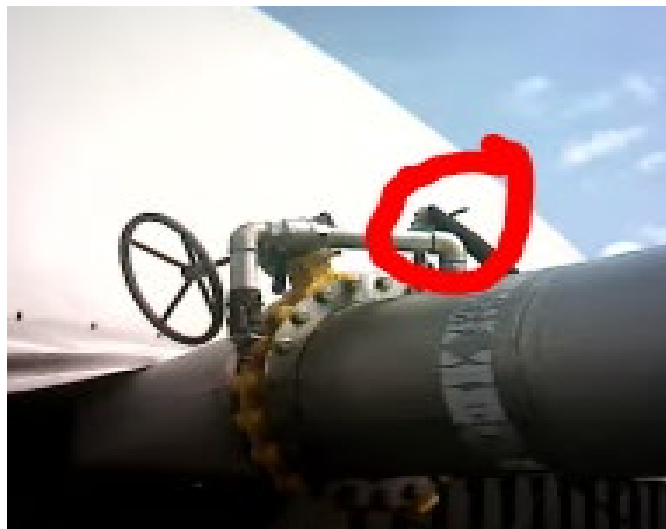
## 6.6 Lækage #6

Lækage fra en overgangsfitting til et prøveudtag mellem Post Digester C og D.

Sorte og hvide skygger viser gas. Fra MOV\_1269

Ingen handling påkrævet. Lækagen blev løst på dagen ved at lukke for ventilen før udtaget.

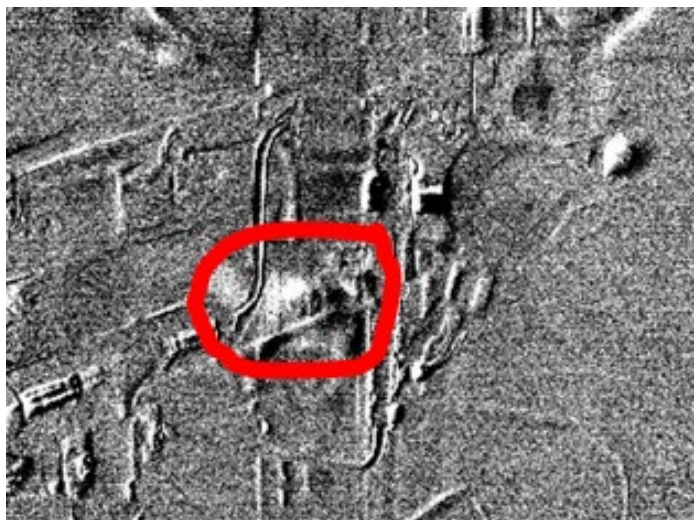
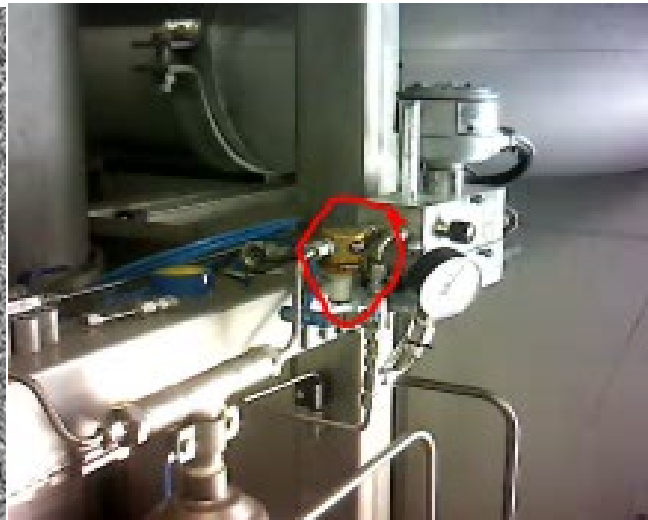
## 6.7 Lækage #7

Filteranordning efter konsol i BUP2. TagID: 2-TAN62.02. Lækagen findes i bunden af filtret.

Sorte og hvide skygger viser gas, der langsomt siver nedenunder af filtret. Fra MOV\_12670

En udskiftning af filterets glas vil formentlig løse problemet.

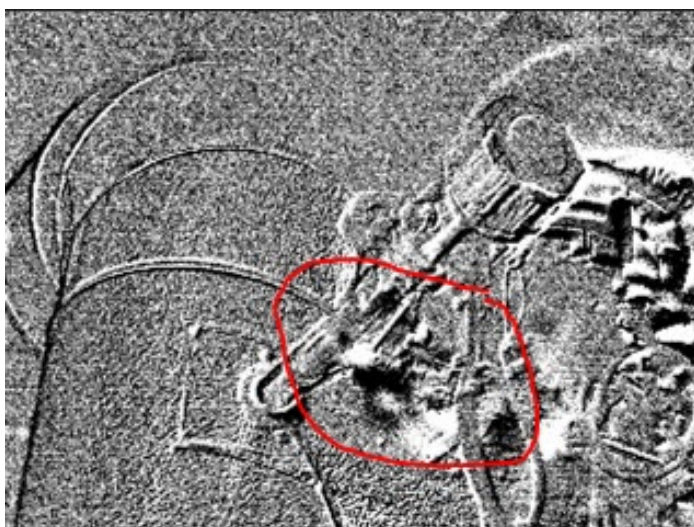
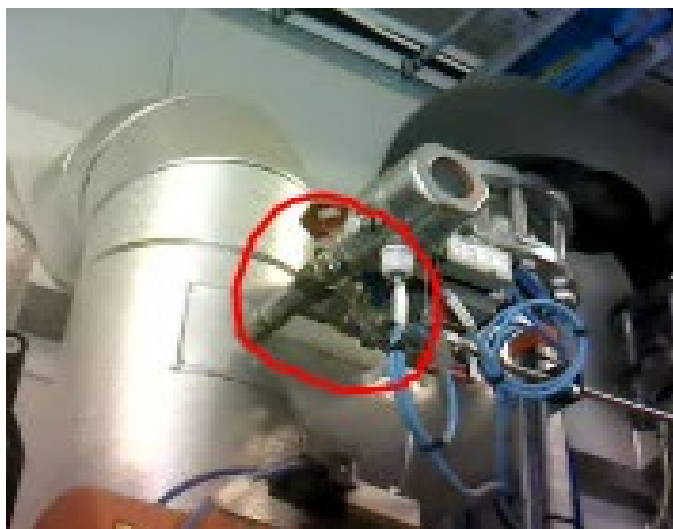
## 6.8 Lækage #8

Fitting før tryktransmitter i BUP1. PT65.01.

*Sorte og hvide skygger viser gas, der langsomt siver ud ved samlingen. Fra MOV\_1271*

Fitting strammes eller pakkes om.

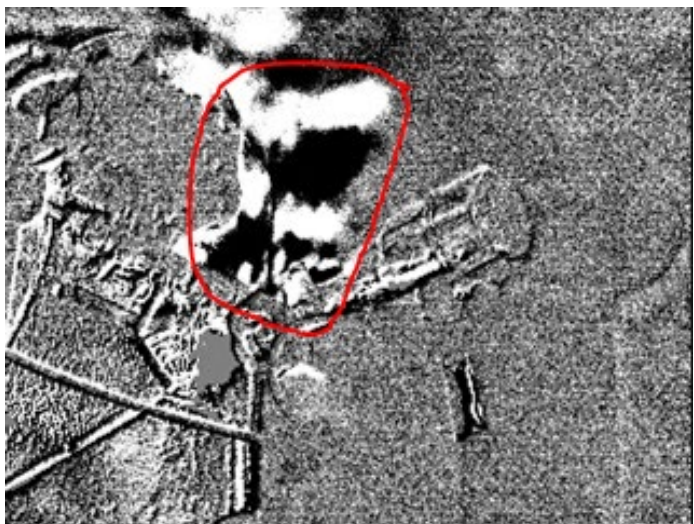
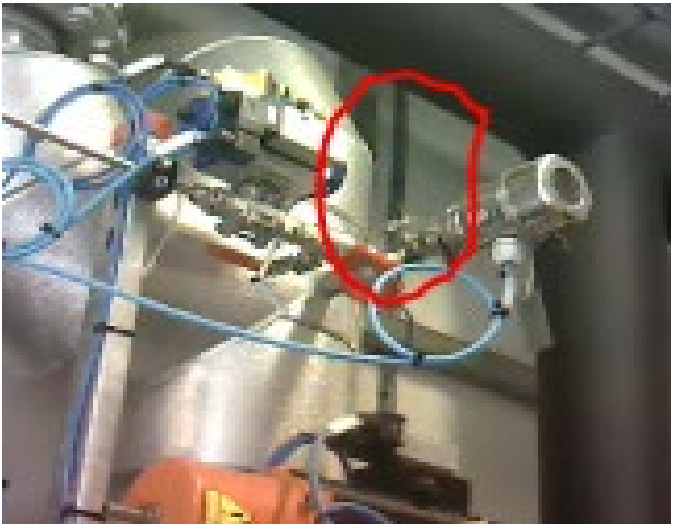
## 6.9 Lækage #9

Fitting før tryktransmitter i BUP1. PT65.02.

*Sorte og hvide skygger viser gas, der langsomt siver nedenunder af samlingen. Fra MOV\_1272*

Fitting strammes eller pakkes om.

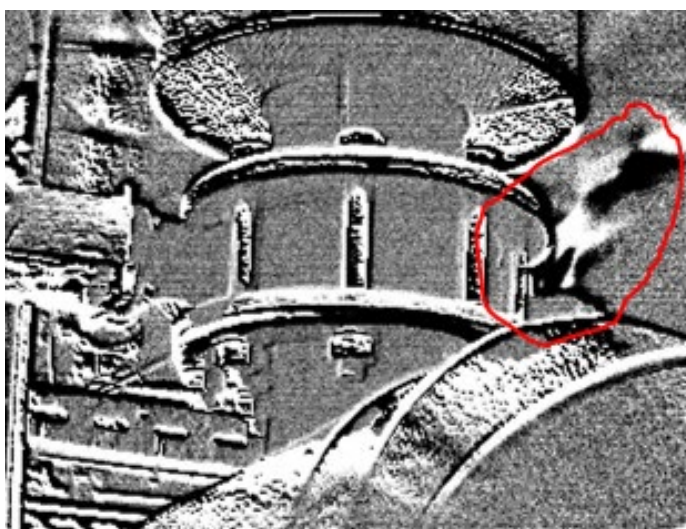
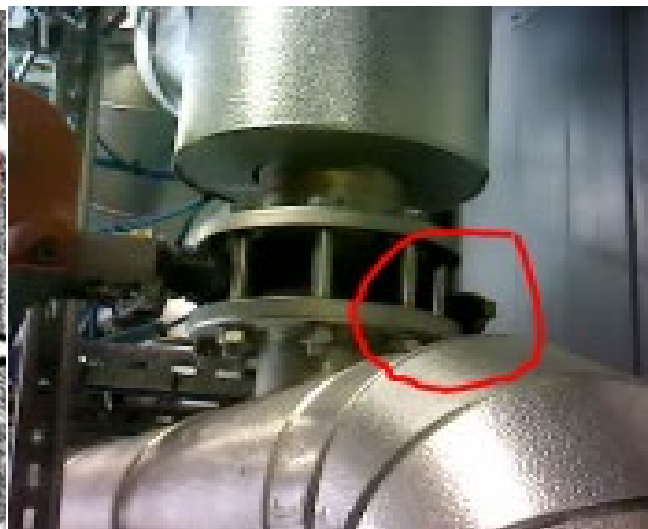
## 6.10 Lækage #10

Flange ved ventil i BUP1. TagID : PVA 65.09

. Sorte og hvide skygger viser gas. Fra MOV\_1273

Flangen efterspændes. Hvis ikke det afhjælper lækagen skal den afmonteres og have nye pakninger.

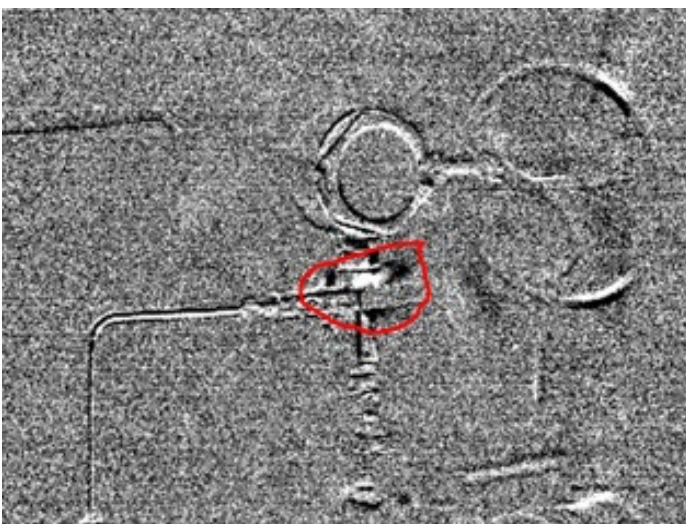
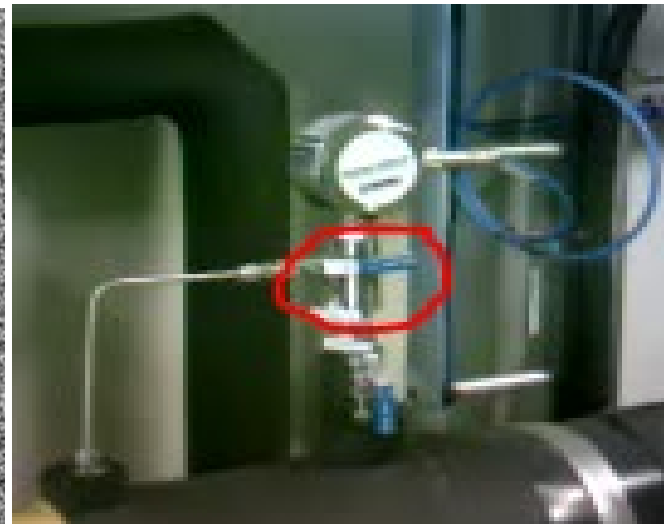
## 6.11 Lækage #11

Lækage ved fitting til kugleventil før tryktransmitter. TagID: HVA 66.07

Sorte og hvide skygger viser gas. Fra MOV\_1274

Omløber til ventil strammes.

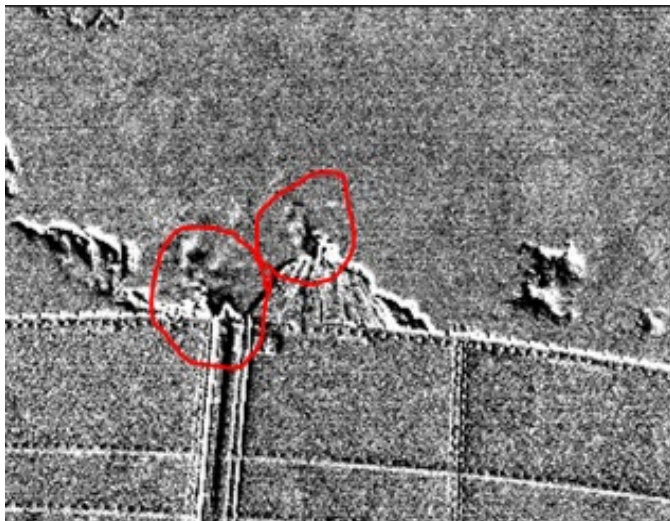
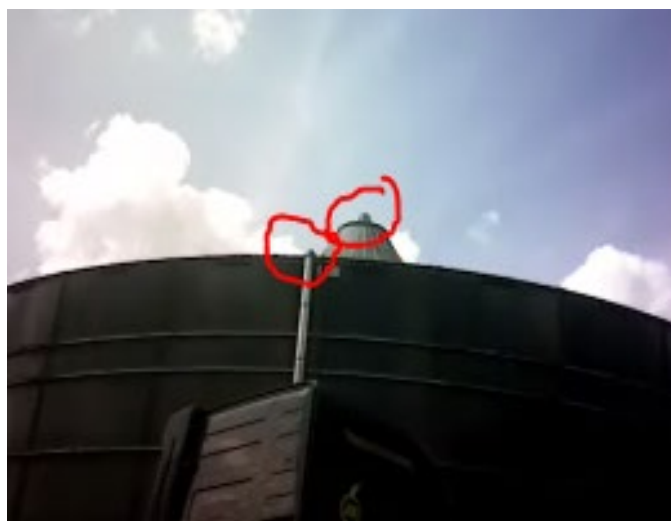
## 6.12 Lækage #12

Udsivning af metanholdig luft fra for-lager sukkertankens overdækning.

*Sorte og hvide skygger viser gas. Fra MOV\_1275*

Meget lav koncentration af metan på 30 ppm i tanken. Man kan overveje om tanken skal gøres gastæt i fremtiden.
