**Metan Lækage Gennemgang
af
Baunsgaard Biogas**

1. Indledning

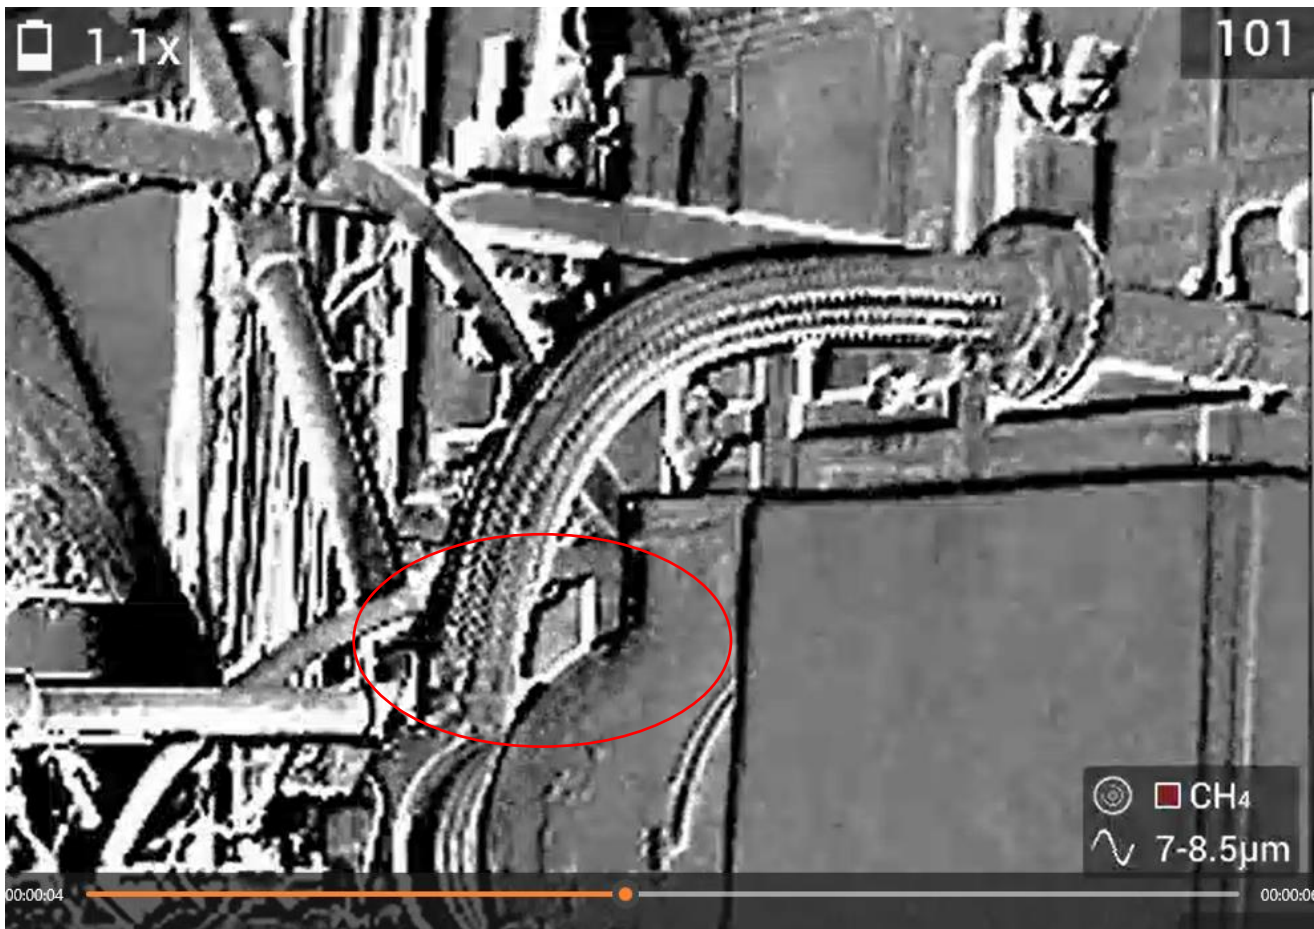
a. Observation 1

Område beskrivelse	Gasmotor		
Lækage beskrivelse	Rørdel ved motor gasutæt		
Billeder eller anden dokumentation af lækagen

Kategorisering	Alvorlig:X	Mindre alvorlig:	Observeres:
Tidsramme for udbedring	8 uger		
Udbedringsforslag			
Bemærkninger
