**Metan Lækage Gennemgang  
af  
Madsen Bioenergi**

## 1. Indledning

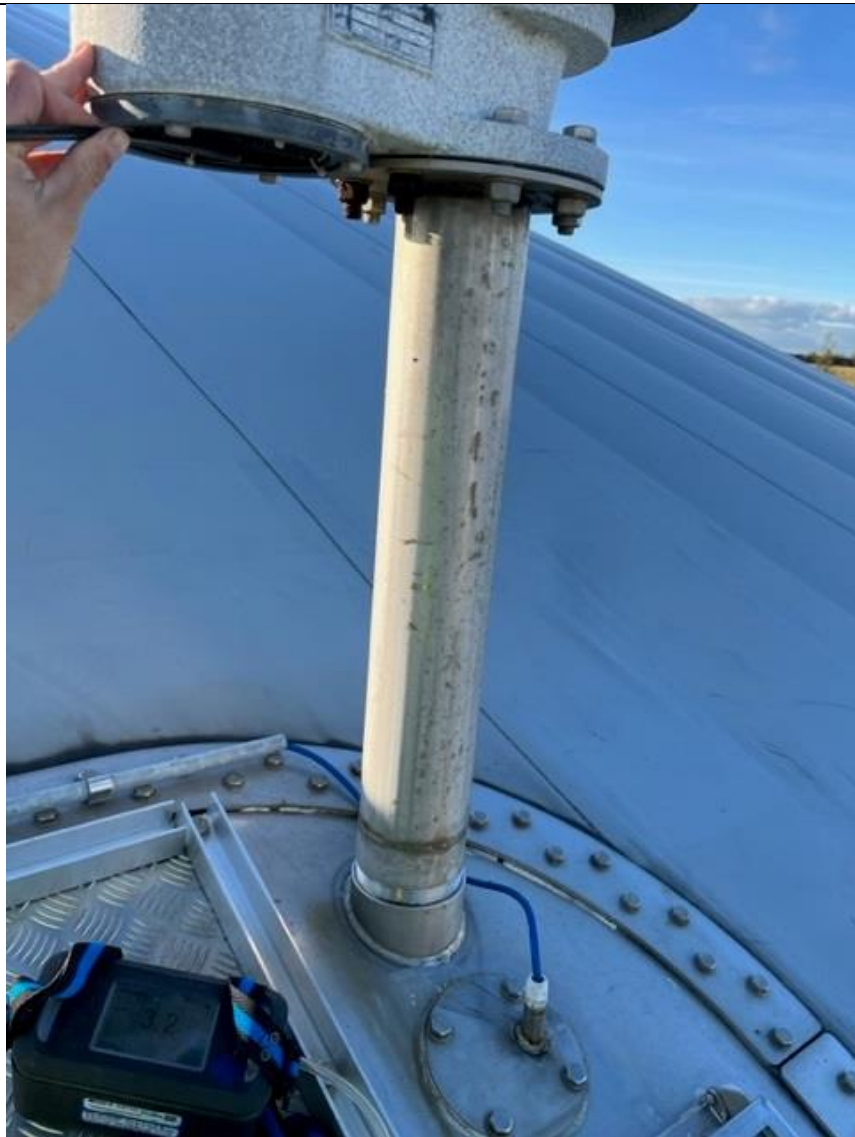
### 5.1 Observation 1

<b>Område beskrivelse</b>	Reaktortank 1 - Sikkerhedsventil		
<b>Lækage beskrivelse</b>	Sikkerhedsventil utæt		
<b>Billeder eller anden dokumentation af lækagen</b>

<b>Kategorisering</b>	<b>Alvorlig:</b>	<b>Mindre alvorlig: X</b>	<b>Observeres:</b>
<b>Tidsramme for udbedring</b>		<b>2 uger</b>	
<b>Udbedringsforslag</b>	Kunden servicerer selv ventilen og sikrer den er gastæt		
<b>Bemærkninger</b>

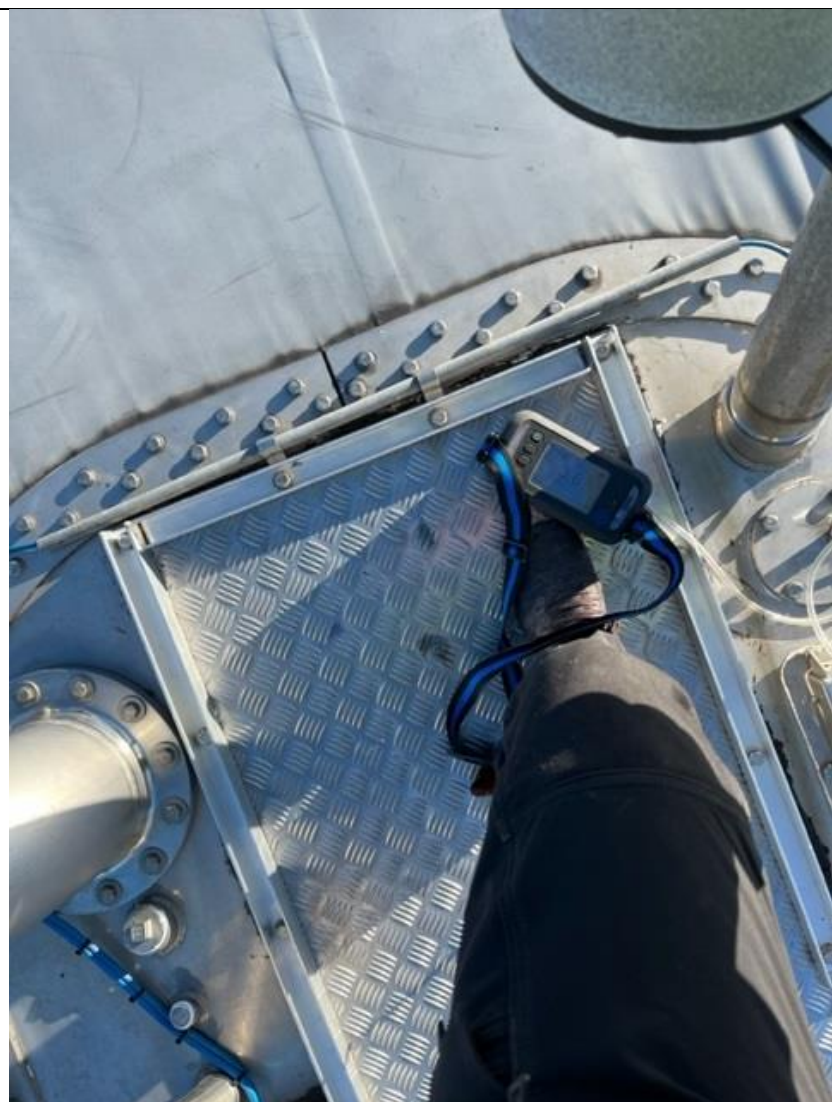
## 5.2 Observation 2

Område beskrivelse	Reaktortank 2 – Sikkerhedsventil		
Lækage beskrivelse	Sikkerhedsventilen afmonteres og serviceres		
Billeder eller anden dokumentation af lækagen

Kategorisering	Alvorlig:	Mindre alvorlig: X	Observeres:
Tidsramme for udbedring		2 Uger	
Udbedringsforslag	Sikkerhedsventilen afmonteres og serviceres		
Bemærkninger	Billedet er ikke taget så godt, men holder snifferen opppe under ventilen!

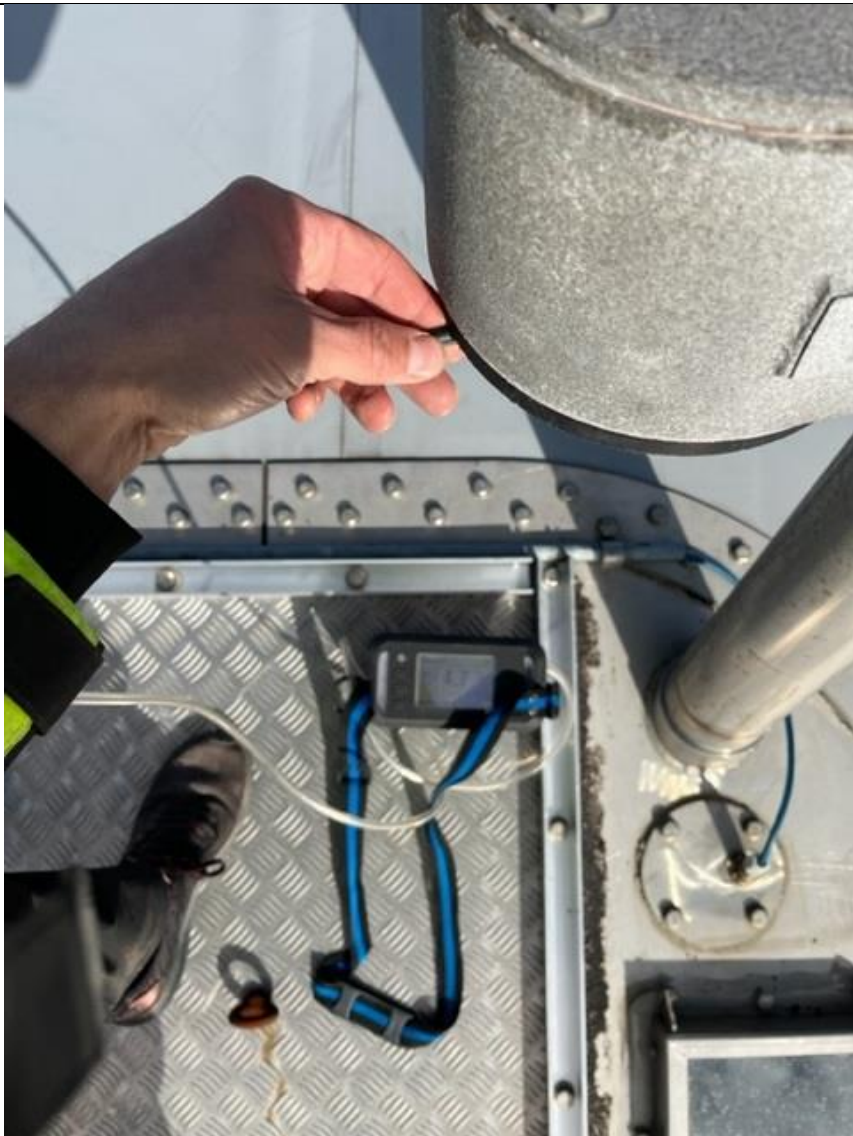
## 5.5 Observation 5

<b>Område beskrivelse</b>	ET 1 – Sikkerhedsventil		
<b>Lækage beskrivelse</b>	Sikkerhedsventil utæt		
<b>Billeder eller anden dokumentation af lækagen</b>

<b>Kategorisering</b>	<b>Alvorlig:</b>	<b>Mindre alvorlig: X</b>	<b>Observeres:</b>
<b>Tidsramme for udbedring</b>		<b>2 Uger</b>	
<b>Udbedringsforslag</b>	Sikkerhedsventilen afmonteres og serviceres		
<b>Bemærkninger</b>

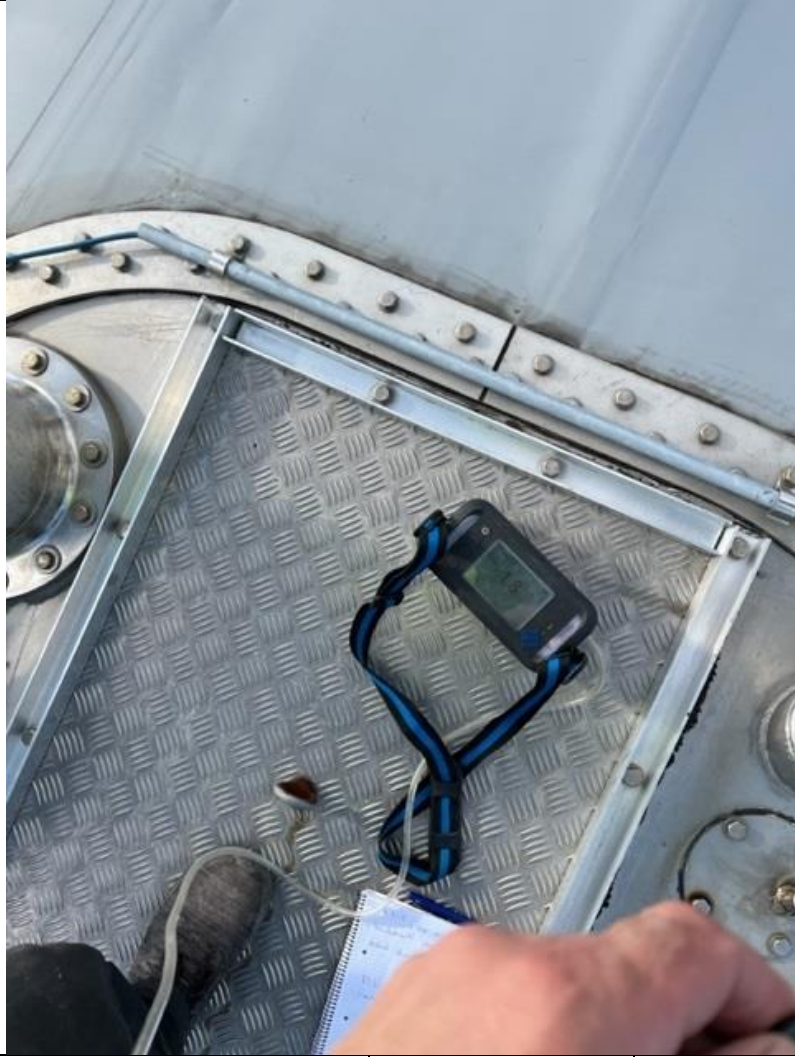
## 5.6 Observation 6

<b>Område beskrivelse</b>	ET 2 – Luge ved gasudtag		
<b>Lækage beskrivelse</b>	Sikkerhedsventil utæt		
<b>Billeder eller anden dokumentation af lækagen</b>

<b>Kategorisering</b>	<b>Alvorlig:</b>	<b>Mindre alvorlig: X</b>	<b>Observeres:</b>
<b>Tidsramme for udbedring</b>		<b>2 Uger</b>	
<b>Udbedringsforslag</b>	Sikkerhedsventilen afmonteres og serviceres		
<b>Bemærkninger</b>	Snifferhovedet holdes op under sikkerhedsventilen

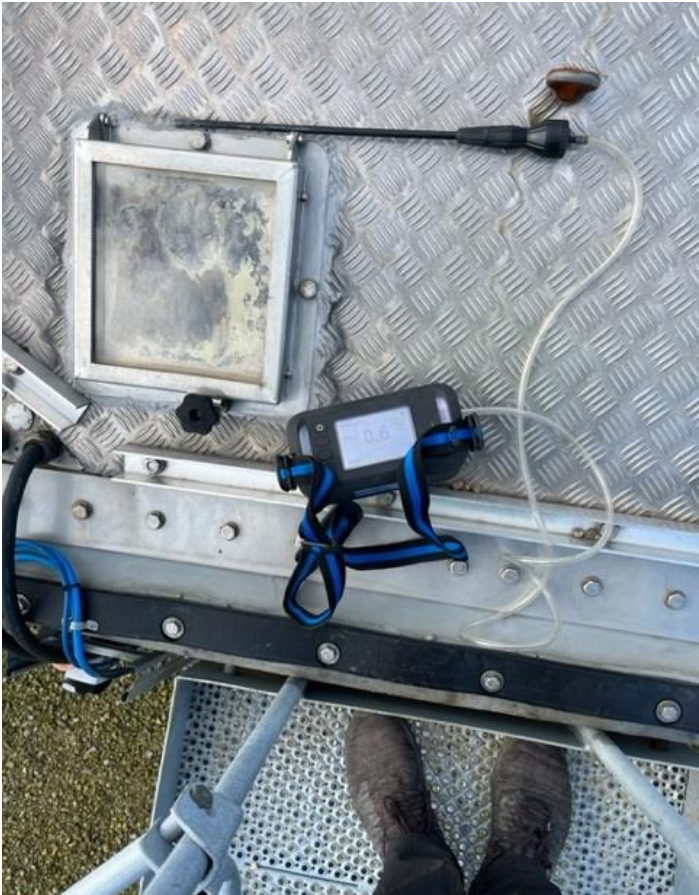
## 5.7 Observation 7

<b>Område beskrivelse</b>	ET 2 – Luge ved gasudtag		
<b>Lækage beskrivelse</b>	Nederste skueglas gasutæt		
<b>Billeder eller anden dokumentation af lækagen</b>

<b>Kategorisering</b>	<b>Alvorlig:</b>	<b>Mindre alvorlig: X</b>	<b>Observeres:</b>
<b>Tidsramme for udbedring</b>		<b>2 uger</b>	
<b>Udbedringsforslag</b>	Inspektionsvindue inkl. flange skal afmonteres og fuges om.		
<b>Bemærkninger</b>

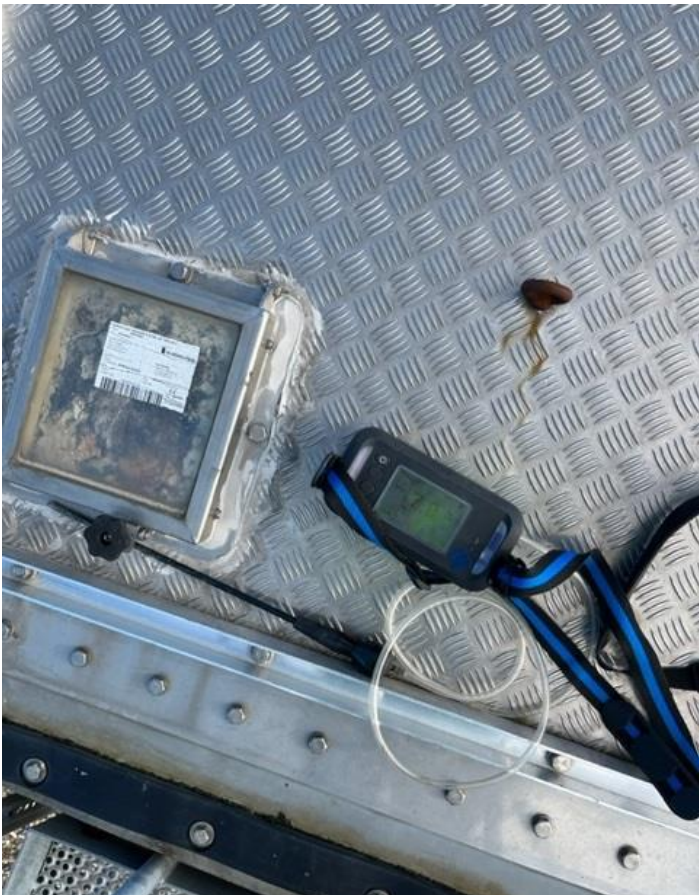
## 5.8 Observation 8

<b>Område beskrivelse</b>	ET 2 – Luge til venstre for skumventil		
<b>Lækage beskrivelse</b>	Nederste skueglas gasutæt		
<b>Billeder eller anden dokumentation af lækagen</b>

<b>Kategorisering</b>	<b>Alvorlig:</b>	<b>Mindre alvorlig: X</b>	<b>Observeres:</b>
<b>Tidsramme for udbedring</b>		<b>2 uger</b>	
<b>Udbedringsforslag</b>	Inspektionsvindue inkl. flange skal afmonteres og fuges om.		
<b>Bemærkninger</b>

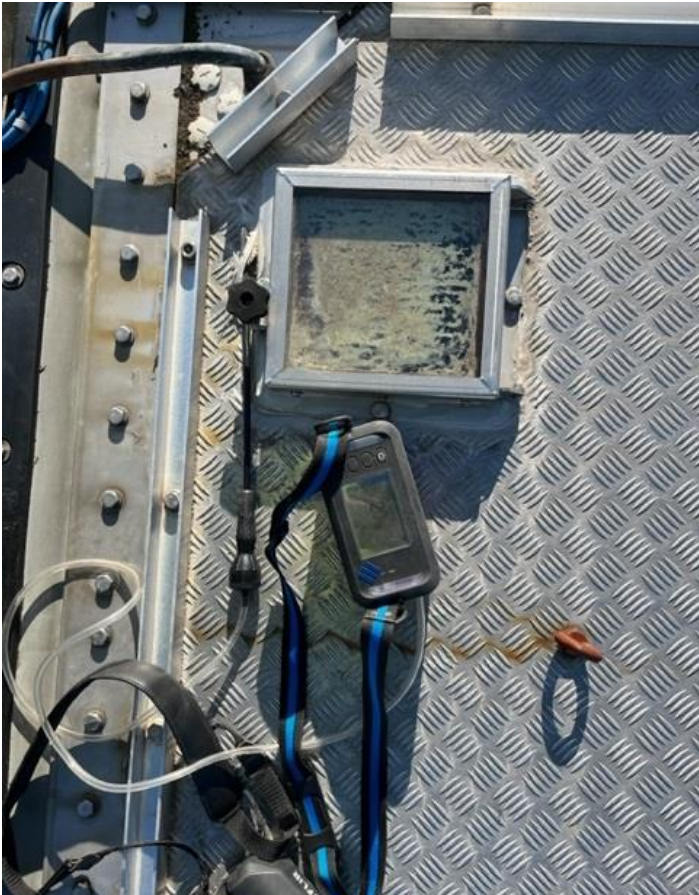
## 5.9 Observation 9

<b>Område beskrivelse</b>	LT 1 – Luge ind mod de andre tanke		
<b>Lækage beskrivelse</b>	Skueglas gasutæt		
<b>Billeder eller anden dokumentation af lækagen</b>

<b>Kategorisering</b>	<b>Alvorlig:</b>	<b>Mindre alvorlig: X</b>	<b>Observeres:</b>
<b>Tidsramme for udbedring</b>		<b>2 uger</b>	
<b>Udbedringsforslag</b>	Inspektionsvindue inkl. flange skal afmonteres og fuges om.		
<b>Bemærkninger</b>

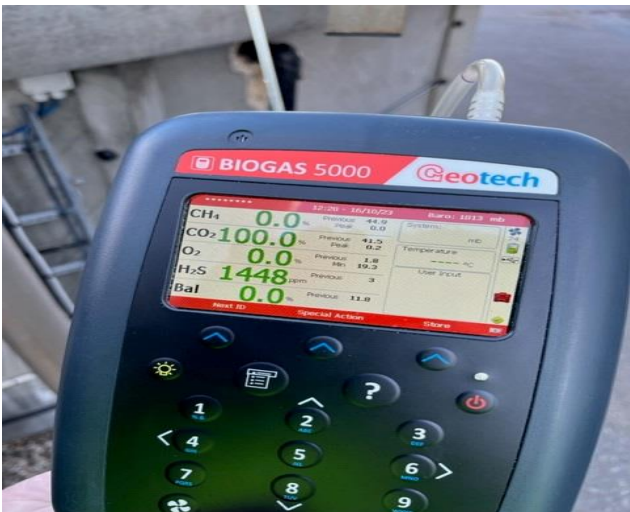
## 6. Punktkilder

Findes der punktkilder på anlægget	Ja: X	Nej:												
Beskrivelse af punktkilde: Opgraderingsanlæg														
Er der udført målinger og beregninger	Ja: X	Nej:

<p>Resultat</p> <p><b>0,0 % Metantab</b></p>			56 %	Her indtastes CH <sub>4</sub> (metan) i rågassen (biogassen) i %	43,50 %	Her indtastes Co <sub>2</sub> i rågassen (biogassen) i %	98,40 %	Her indtastes CH <sub>4</sub> (metan) i den leverede gas (efter opgraderingen) i %	1.00 %	Her indtastes Co <sub>2</sub> i den leverede gas (efter opgraderingen) i %	0.00%	Her indtastes CH <sub>4</sub> (metan) i afkastet (efter opgraderingen) i %	100.00%	Her indtastes Co <sub>2</sub> i afkastet (efter opgraderingen) i %
56 %	Her indtastes CH <sub>4</sub> (metan) i rågassen (biogassen) i %													
43,50 %	Her indtastes Co <sub>2</sub> i rågassen (biogassen) i %													
98,40 %	Her indtastes CH <sub>4</sub> (metan) i den leverede gas (efter opgraderingen) i %													
1.00 %	Her indtastes Co <sub>2</sub> i den leverede gas (efter opgraderingen) i %													
0.00%	Her indtastes CH <sub>4</sub> (metan) i afkastet (efter opgraderingen) i %													
100.00%	Her indtastes Co <sub>2</sub> i afkastet (efter opgraderingen) i %													
Resultat af måling og beregning	0,0 %													
Er resultatet acceptabelt i henhold til energistyrrelsen max. 1 %	Ja: X	Nej:												
Bemærkninger:	Ingen bemærkninger
