Afrapportering af anlægsgennemgang

Navn: Fangel Bioenergi ApS

Dato for kontrolbesøg: 28. august 2023

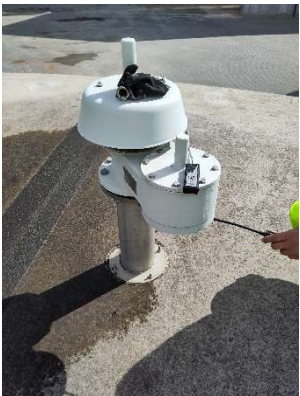
LT04	Gas fra vacuumsiden	Vedligehold, eventuelt skift af pakning.	
2

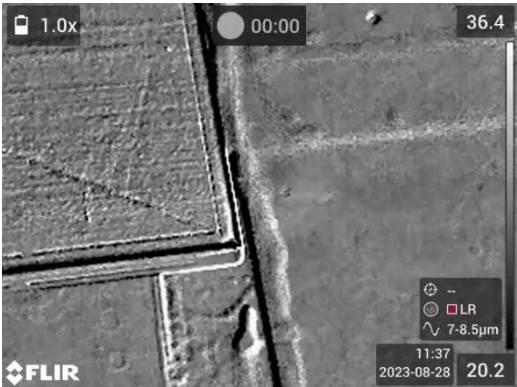
LT04	Udslip fra hjørnet på det nordøstlige låg i lagertanken.	Det andet låg på tanken havde bolte i hjørnerne, og her var der ingen udledning. Dette kan muligvis løse problemet, eventuelt sammen med smøring af gummitætning med silikonefedt.

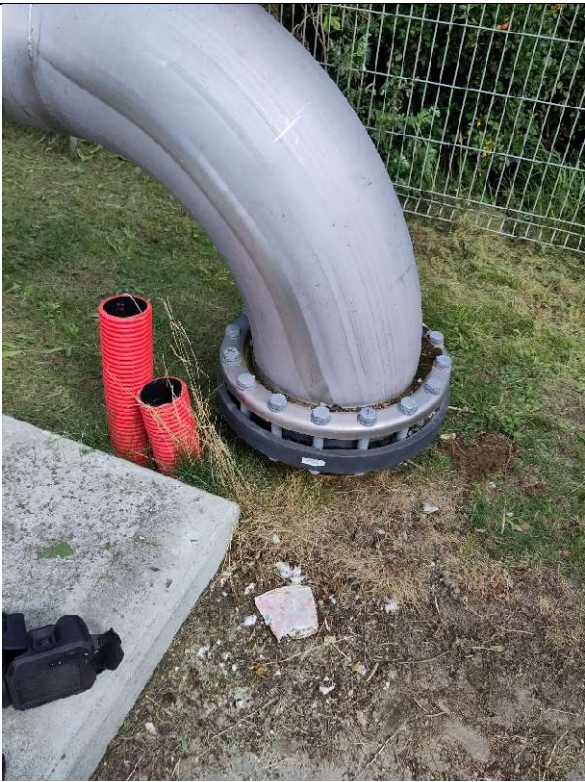
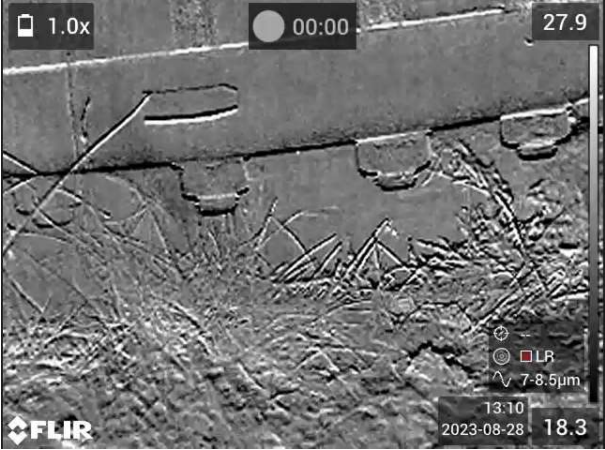
</div> <p>GF01+GF02</p>	Gas fra flangen som forbinder jordledning med overjordisk ledning ved gasfakkel	Boltene blev forsøgt strammet på stedet, uden virkning. Rørstykket skal graves fri, og flangen skal demonteres og gennemgås for utætheder, eventuelt skiftes.

Alle kilder undtagen kilde 3 kan håndteres af personale på stedet som en del af daglig drift, og forventes at være bragt i orden indenfor en måned. Kilde 3 forventes udbedret indenfor 3 måneder, alt afhængig af hvad den dybereliggende årsag er.

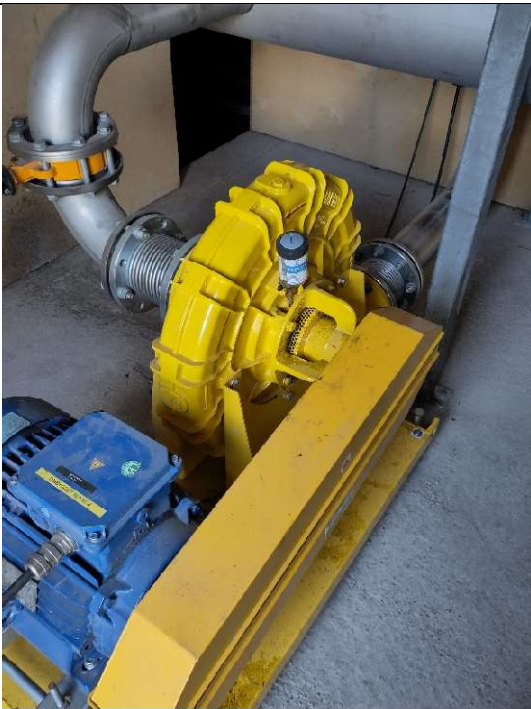
<p>GL03</p>	Gas fra den vestlige gasblæser ved GL3	Vedligehold, eventuelt skift af pakning.	Kan anes på kamera, men påvises bedst med sniffer.
5

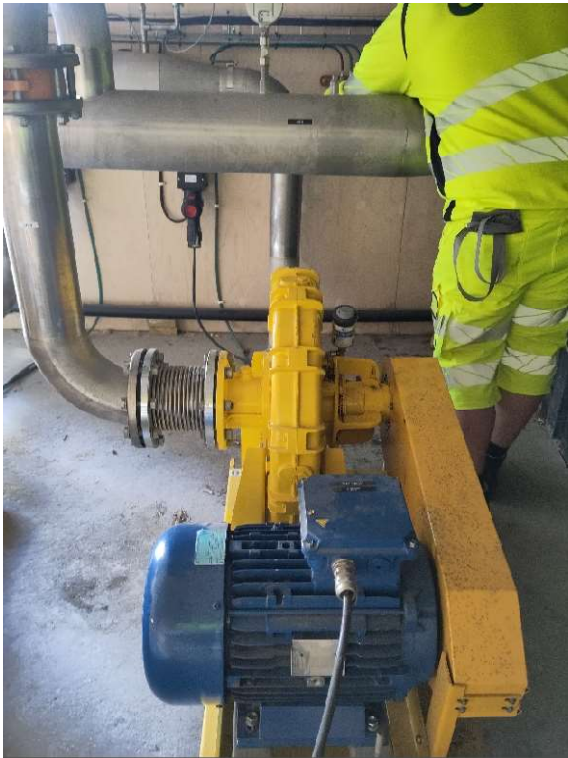
<p>RT06+RT07</p>	Gasblæser 8 i gasblæserhus mellem RT06 og RT07.	Vedligehold, eventuelt skift af pakning.	Kan anes på kamera, men påvises bedst med sniffer.

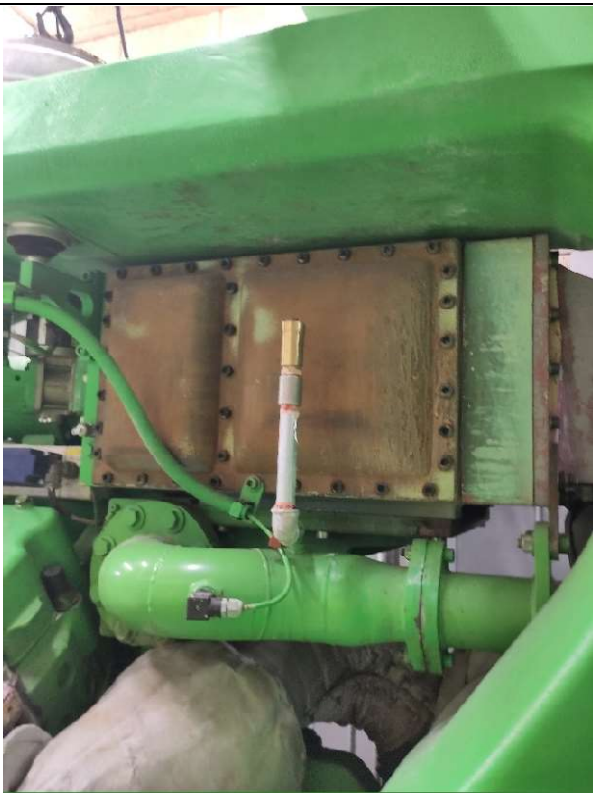
<p>GB01</p>	Gas fra intercooler på sydøstlig gasmotor benævnt gasmotor 1 og 4.	Boltene spændes, og tjekkes efterfølgende med håndholdt gasdetektor.	Intercooleren skal skiftes indenfor et par år i forbindelse med almindeligt vedligehold.

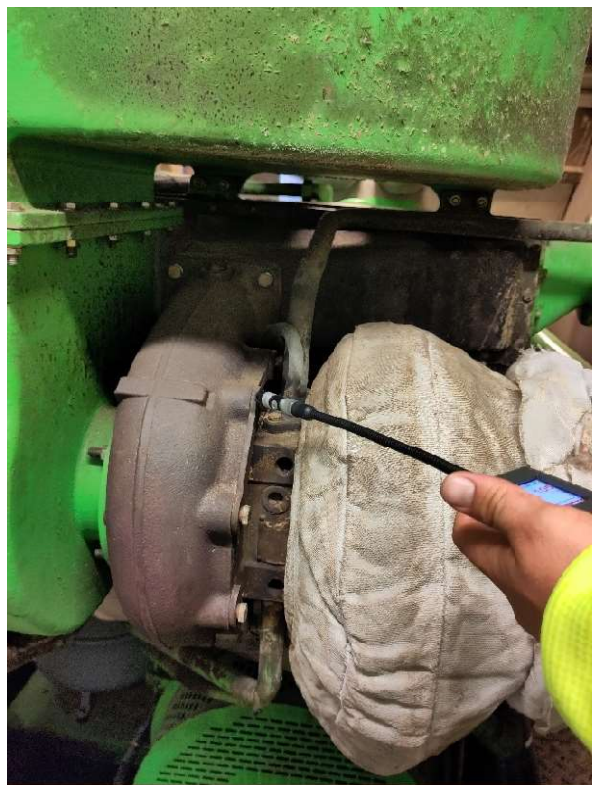
<p>GB01</p>	Gas omkring turbo på nordøstlig gasmotor benævnt gasmotor 2	Boltene spændes, og tjekkes efterfølgende med håndholdt gasdetektor.
