Metan Lækage Gennemgang af Vinkel Bioenergi

1. Indledning

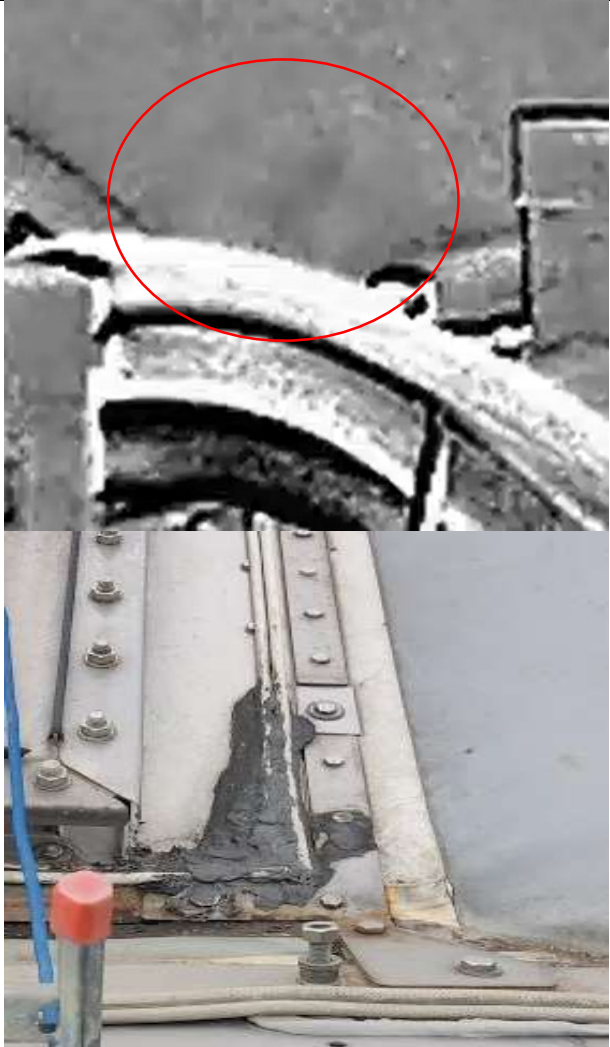
5.1 Observation 1

Område beskrivelse	For Tank		
Lækage beskrivelse	Omrør 1 & 2 Luge. Utæt nederste højre hjørne		
Billeder eller anden dokumentation af lækagen

Kategorisering	Alvorlig:	Mindre alvorlig: X	Observeres:
Tidsramme for udbedring		30 dage	
Udbedringsforslag	Udskiftning af fuge materiale.		
Bemærkninger

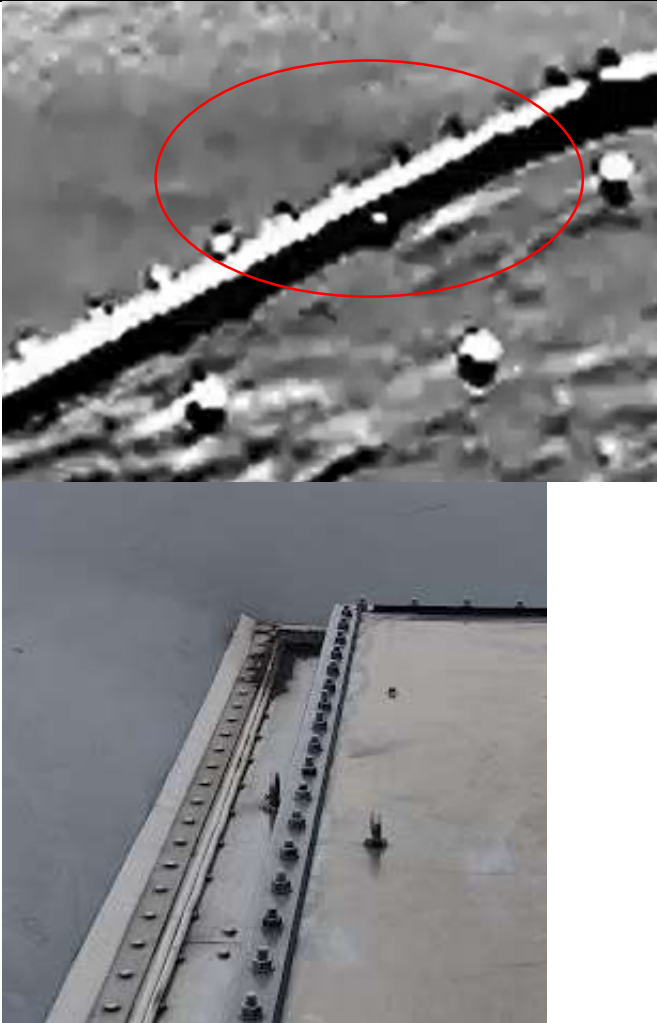
5.2 Observation 2

Område beskrivelse	For Tank		
Lækage beskrivelse	Omrør 3 & 4 Luge. Utæt øverste venstre hjørne		
Billeder eller anden dokumentation af lækagen

Kategorisering	Alvorlig:	Mindre alvorlig: X	Observeres:
Tidsramme for udbedring		30 dage	
Udbedringsforslag	Udskiftning af fuge materiale.		
Bemærkninger

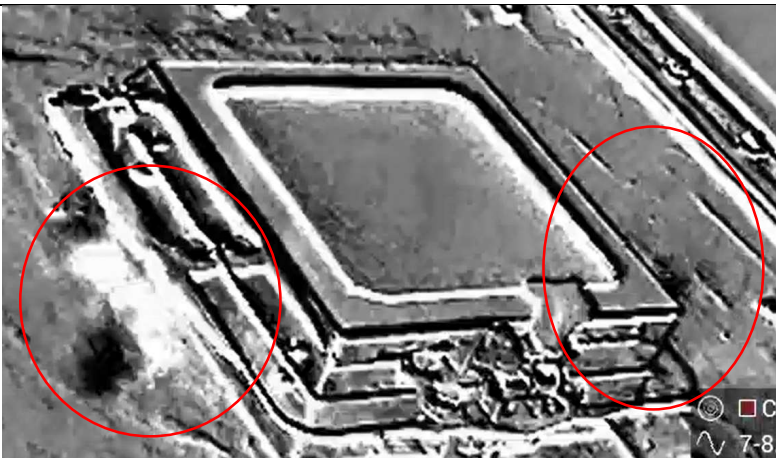
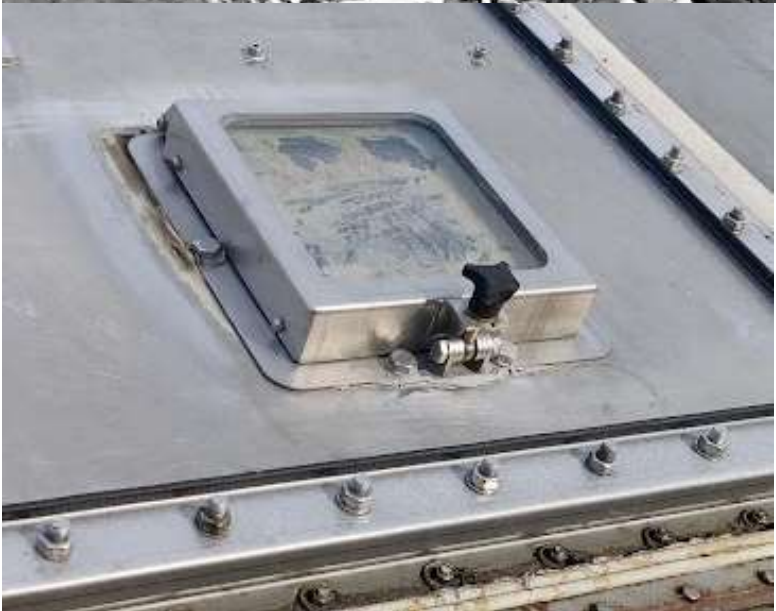
5.3 Observation 3

Område beskrivelse	For Tank		
Lækage beskrivelse	Omrør 3 & 4 Luge. Inspektions vindue utæt		
Billeder eller anden dokumentation af lækagen			
<div>

</div>			
Kategorisering	Alvorlig:	Mindre alvorlig: X	Observeres:
Tidsramme for udbedring		30 dage	
Udbedringsforslag	Inspektions vindues pakning udskiftes. Spænd møtrik udskiftes og smøres så møtrik kan spænde vinduet fast.		
Bemærkninger

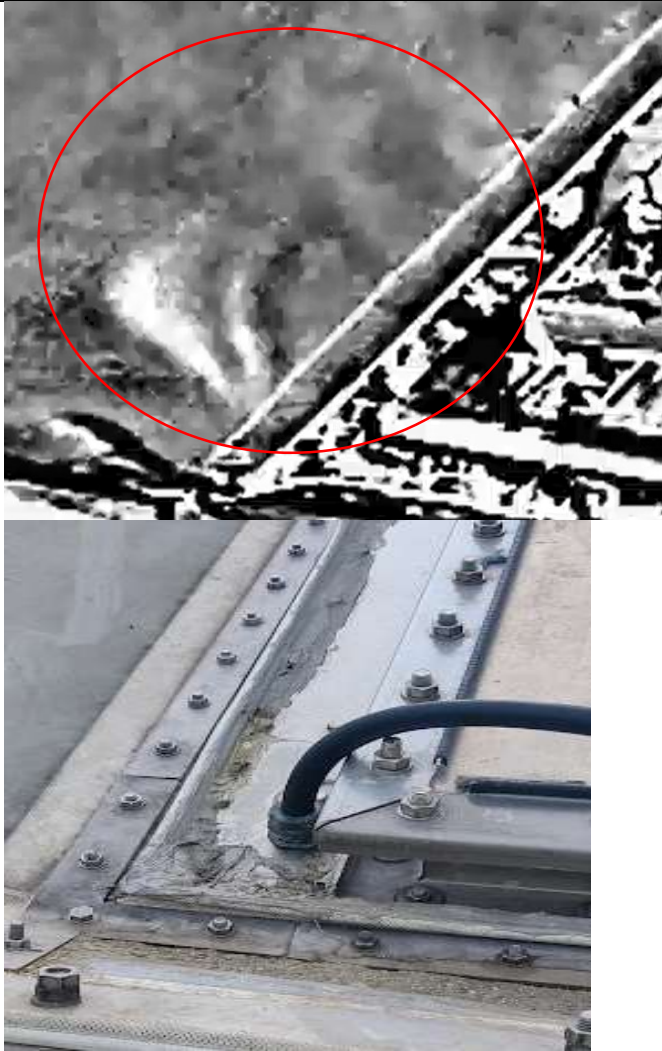
5.4 Observation 4

Område beskrivelse	Lager Tank 2		
Lækage beskrivelse	Omrør 1 & 2 Luge. Utæt nederste venstre hjørne		
Billeder eller anden dokumentation af lækagen

Kategorisering	Alvorlig:	Mindre alvorlig: X	Observeres:
Tidsramme for udbedring		30 dage	
Udbedringsforslag	Udskiftning af fuge materiale.		
Bemærkninger

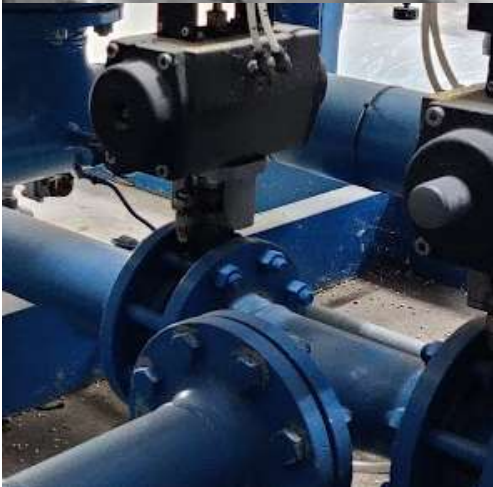
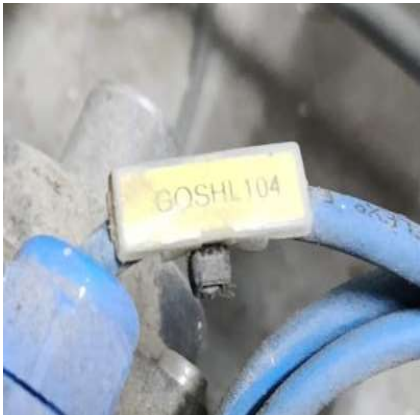
5.5 Observation 5

Område beskrivelse	Opgraderingen kompressor rum. Gas tørrer		
Lækage beskrivelse	Ventil GOSHL104 under gas tørrer utæt aksel pakning.		
Billeder eller anden dokumentation af lækagen

Kategorisering	Alvorlig:	Mindre alvorlig: X	Observeres:
Tidsramme for udbedring		Sommerstop 2023. Dato ikke besluttet pt.	
Udbedringsforslag	Ventil serviceres. Aksel pakning udskiftes.		
Bemærkninger
