# **Metan Lækage Gennemgang af Vest Himmerland Biogas**

<b>Kundens oplysninger</b>	
<b>Kundens navn</b>	Vest Himmerland Biogas
<b>Adresse</b>	Holmevej 100 9640 Farsø
<b>Telefon</b>	
<b>Kontaktperson</b>	Ditlev Høgh
<b>Telefon</b>	28996065
<b>Etablerings år</b>	2020
<b>Årstal for eventuelle udvidelser</b>	2023
<b>Årlig Biomasse indfødnig</b>	500.000 ton
<b>Årlig gasproduktion</b>	40.000.000 Nm3
<b>Aftalegrundlag for anlægsgennemgang</b>	
<p>Eksempel:</p> <p>Det er aftalt med Ditlev Høgh og Flemming Nielsen, at anlægsgennemgangen er for hele anlægget og at man ønsker kamerainspektion overalt. Ligeledes ønsker man at sniffer bliver brugt i områder hvor særlig kraftig lugt forekommer.</p>	
<b>Særlige forhold eller opmærksomhedspunkter oplyst af kunden</b>	
<p>Ingen bemærkninger.</p>

<b>Indledende oplysninger</b>	
<b>Dato for udførsel</b>	14-06-2023
<b>Teknikerens navn</b>	Mark Rosenqvist
<b>Telefonnr.:</b>	25743414
<b>Mail:</b>	mjr@lundsby.dk
<b>Instrumenter og udstyr brugt ved gennemgang</b>	
<b>Gaskamera</b>	FLIR GF77
<b>Sniffer</b>	GMI Gassurveyor 700
<b>Andet</b>	Spray og sæbevand
<b>Generelle vejrforhold ved gennemgang</b>	
<b>Temperatur</b>	22°C
<b>Vindforhold</b>	3 - 4 m/s
<b>

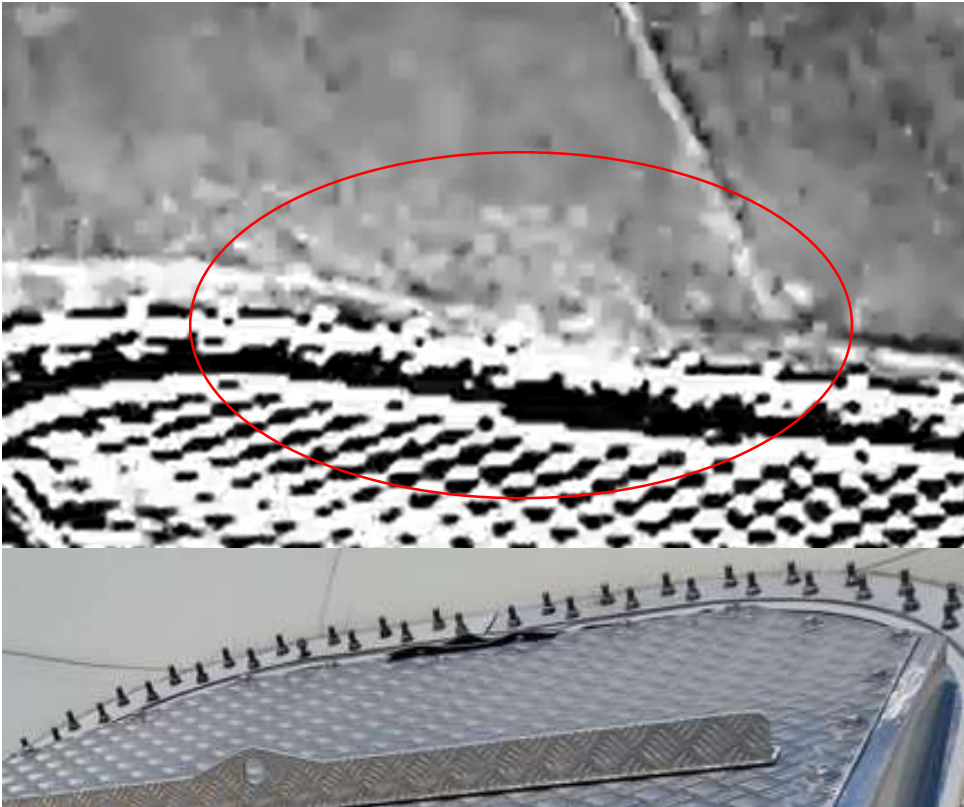
### 5.1 Observation 1

<b>Område beskrivelse</b>	For Tank		
<b>Lækage beskrivelse</b>	Omrør 4. Alu luge dæksel top. Utæt		
<b>Billeder eller anden dokumentation af lækagen</b>

<b>Kategorisering</b>	<b>Alvorlig:</b>	<b>Mindre alvorlig: X</b>	<b>Observeres:</b>
<b>Tidsramme for udbedring</b>		<b>8 uger</b>	
<b>Udbedringsforslag</b>	Alu luge låg skal have ny pakning eller fuges om.		
<b>Bemærkninger</b>

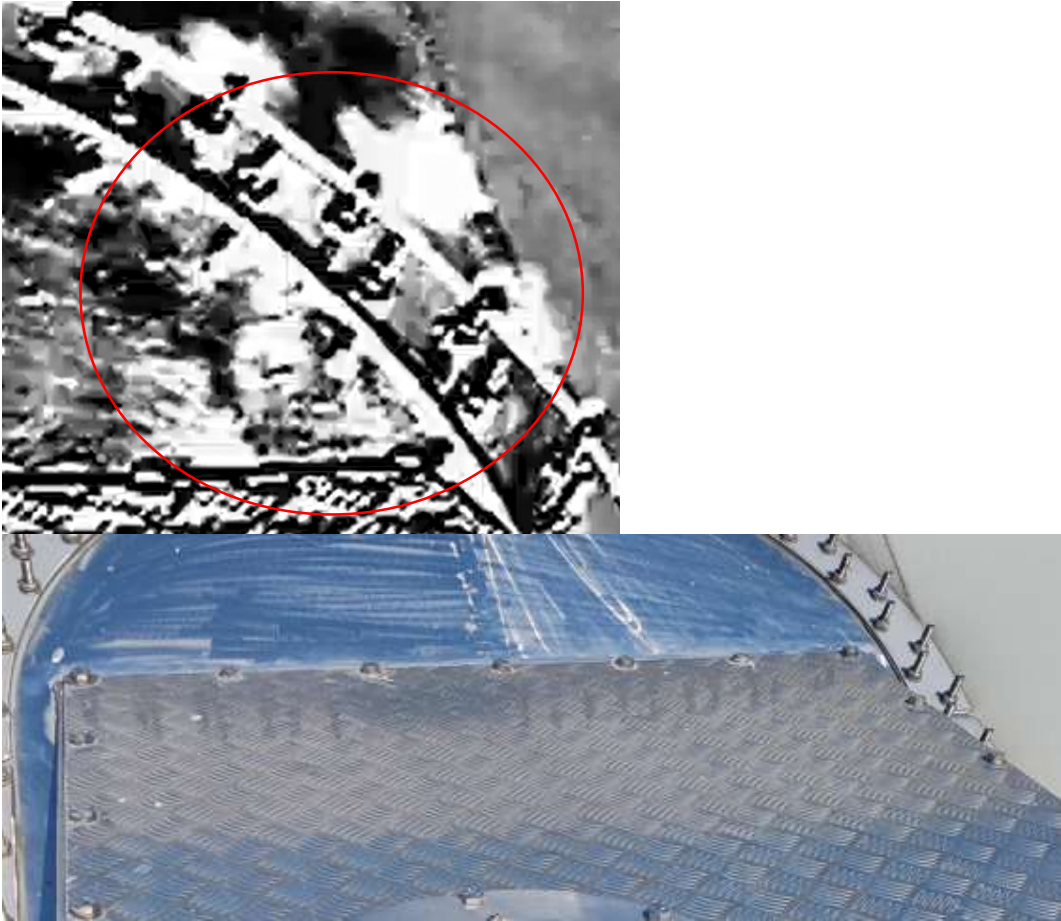
## 5.2 Observation 2

<b>Område beskrivelse</b>	Lager Tank 4		
<b>Lækage beskrivelse</b>	Pumpe luge. Alu låg utæt top.		
<b>Billeder eller anden dokumentation af lækagen</b>

<b>Kategorisering</b>	<b>Alvorlig:</b>	<b>Mindre alvorlig: X</b>	<b>Observeres:</b>
<b>Tidsramme for udbedring</b>		<b>8 uger</b>	
<b>Udbedringsforslag</b>	Alu luge låg skal have ny pakning eller fuges om.		
<b>Bemærkninger</b>

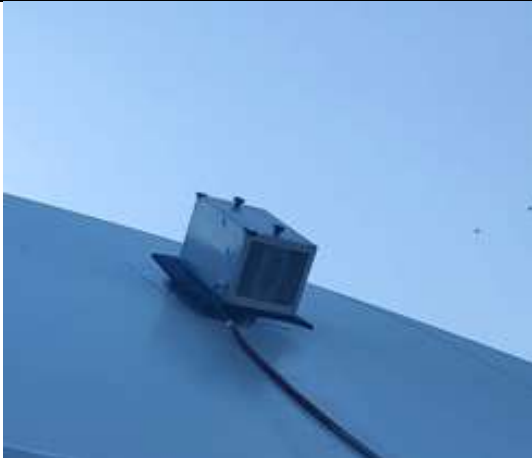
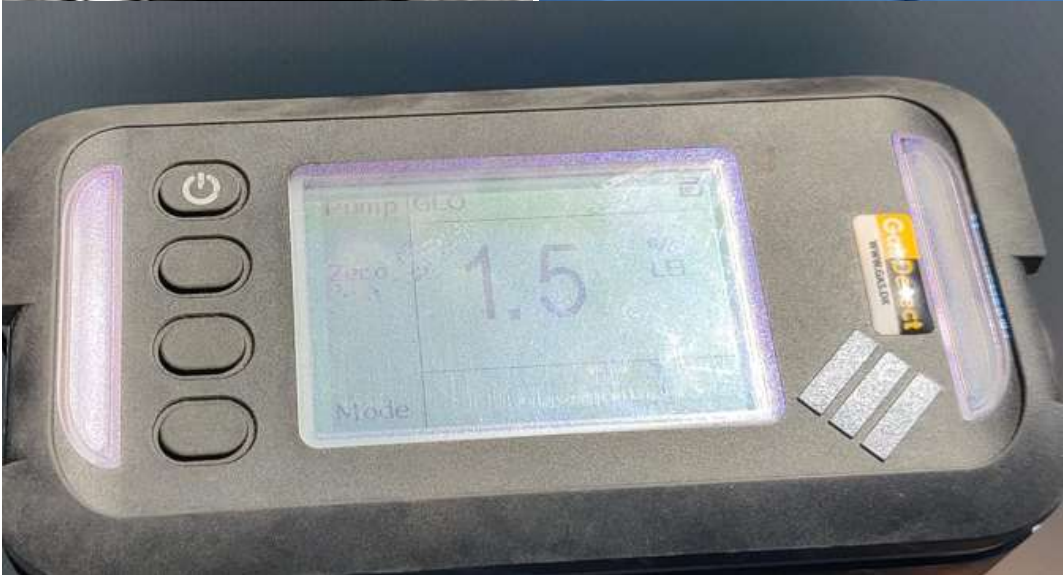
### 5.3 Observation 3

Område beskrivelse	Lager Tank 4		
Lækage beskrivelse	Lækage mellem inder dug og yderdug		
Billeder eller anden dokumentation af lækagen			
<div>

</div>			
Kategorisering	Alvorlig:	Mindre alvorlig:	Observeres: X
Tidsramme for udbedring			
Udbedringsforslag			
Bemærkninger	Med metan kamera og sniffer indikere utæthed mellem inder dug og yderdug. Kunden er opmærksom og vil observer før yderlige tiltag.

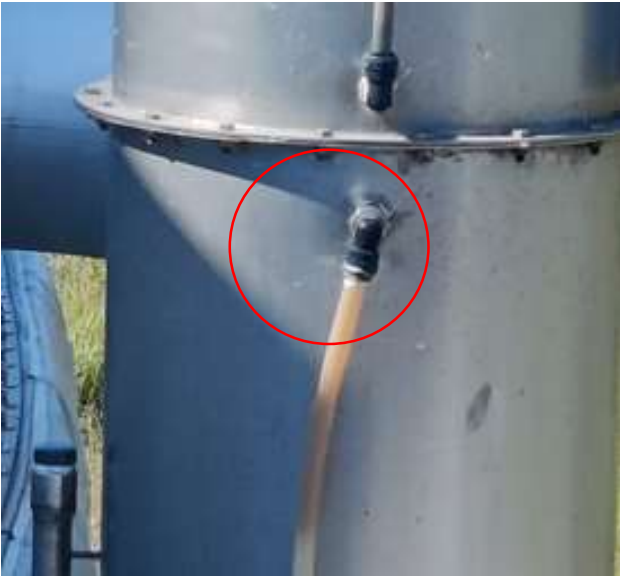
#### 5.4 Observation 4

Område beskrivelse	Lager Tank 1		
Lækage beskrivelse	Slange fittings på sikkerhedsventil utæt		
Billeder eller anden dokumentation af lækagen			
<div>

</div>			
Kategorisering	Alvorlig:	Mindre alvorlig: X	Observeres:
Tidsramme for udbedring		8 uger	
Udbedringsforslag	Kunden indkøber nye fittings og slanger som planlægges at skiftes på alle sikkerheds ventiler.		
Bemærkninger

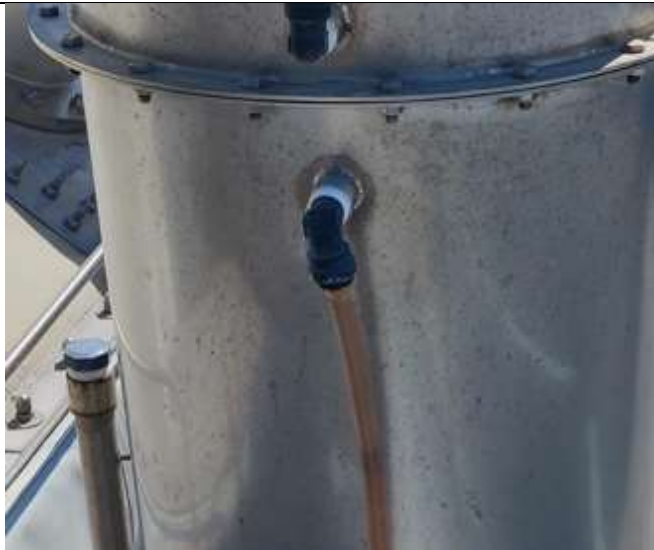
## 5.5 Observation 5

Område beskrivelse	Eftergasnings Tank 2		
Lækage beskrivelse	Standardlugen omrør 1 og 2. Slange fittings på sikkerhedsventil utæt.		
Billeder eller anden dokumentation af lækagen			
<div>

</div>			
Kategorisering	Alvorlig:	Mindre alvorlig: X	Observeres:
Tidsramme for udbedring		8 Uger	
Udbedringsforslag	Kunden indkøber nye fittings og slanger som planlægges at skiftes på alle sikkerheds ventiler.		
Bemærkninger

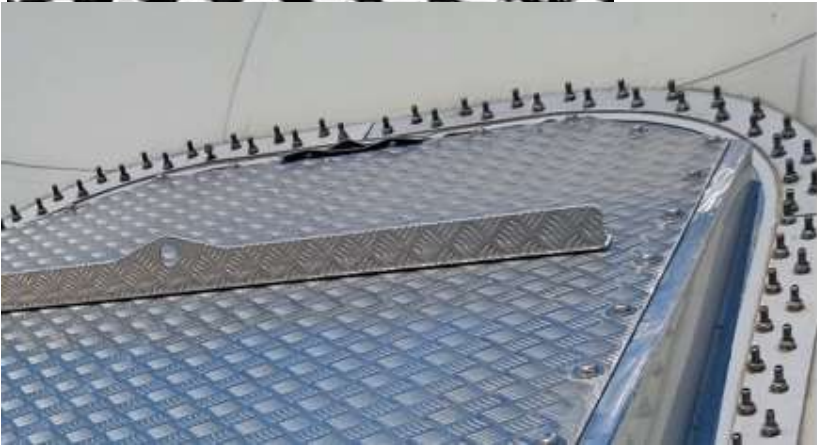
## 5.6 Observation 6

Område beskrivelse	Lager Tank 2		
Lækage beskrivelse	Omrør 3. Alu luge dæksel utæt.		
Billeder eller anden dokumentation af lækagen			
<div>

</div>			
Kategorisering	Alvorlig:	Mindre alvorlig: X	Observeres:
Tidsramme for udbedring		8 Uger	
Udbedringsforslag	Alu luge låg skal have ny pakning eller fuges om.		
Bemærkninger

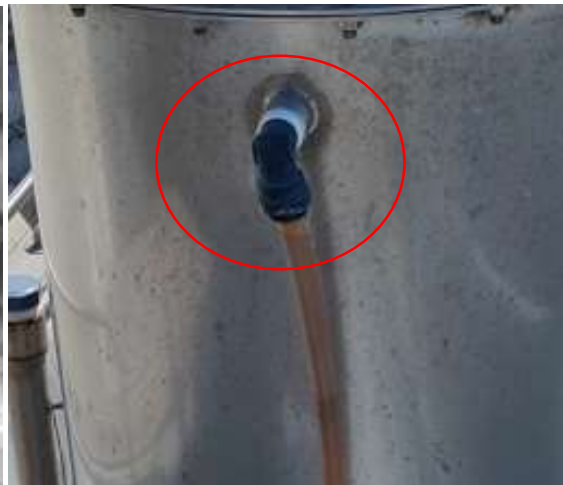
## 5.7 Observation 7

Område beskrivelse	Lager Tank 2		
Lækage beskrivelse	Lugen Omrør 3. Slange fittings på sikkerhedsventil utæt.		
Billeder eller anden dokumentation af lækagen			
<div>

</div>			
Kategorisering	Alvorlig:	Mindre alvorlig: X	Observeres:
Tidsramme for udbedring		8 Uger	
Udbedringsforslag	Kunden indkøber nye fittings og slanger som planlægges at skiftes på alle sikkerheds ventiler.		
Bemærkninger

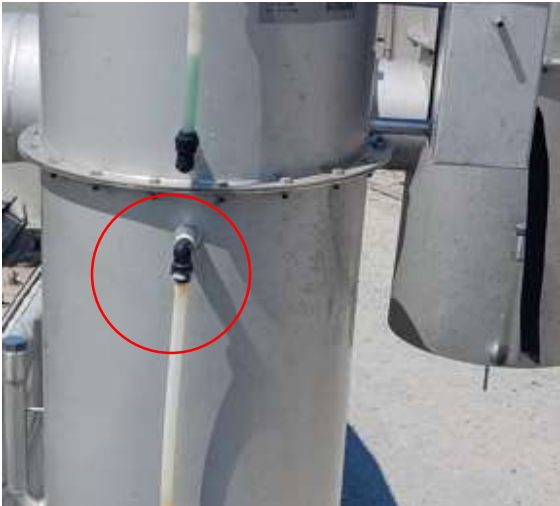
## 5.8 Observation 8

Område beskrivelse	Eftergasnings Tank 3		
Lækage beskrivelse	Lugen Omrør 3. Slange fittings på sikkerhedsventil utæt.		
Billeder eller anden dokumentation af lækagen			
<div>

</div>			
Kategorisering	Alvorlig:	Mindre alvorlig: X	Observeres:
Tidsramme for udbedring		8 Uger	
Udbedringsforslag	Kunden indkøber nye fittings og slanger som planlægges at skiftes på alle sikkerheds ventiler.		
Bemærkninger

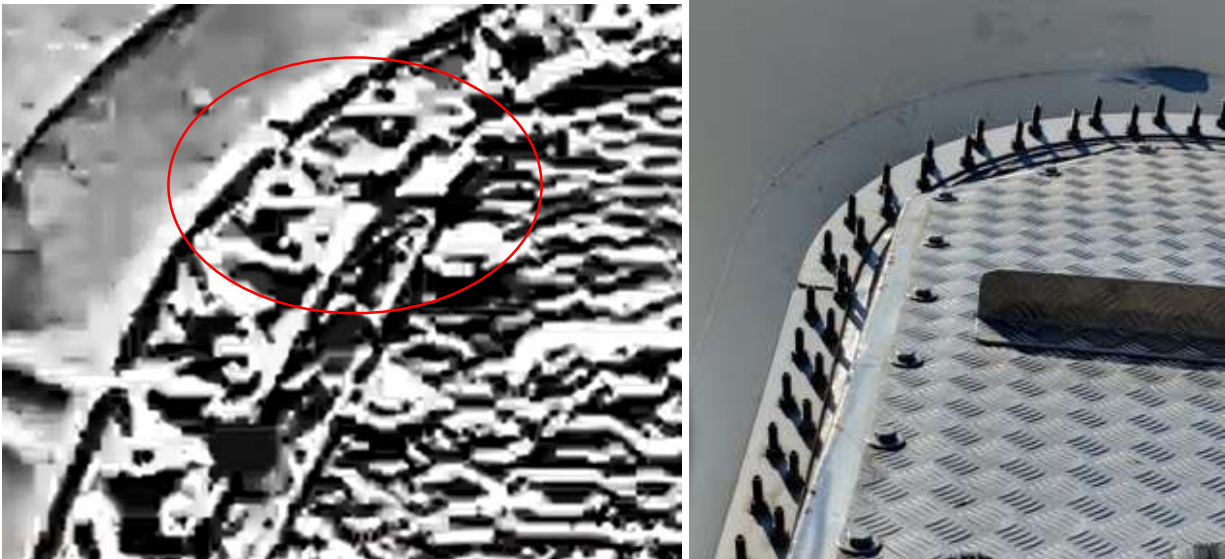
## 5.9 Observation 9

<b>Område beskrivelse</b>	Eftergasnings Tank 3		
<b>Lækage beskrivelse</b>	Omrør 3. Alu luge dæksel utæt venstre øverste side.		
<b>Billeder eller anden dokumentation af lækagen</b>

<b>Kategorisering</b>	<b>Alvorlig:</b>	<b>Mindre alvorlig: X</b>	<b>Observeres:</b>
<b>Tidsramme for udbedring</b>		<b>8 Uger</b>	
<b>Udbedringsforslag</b>	Alu luge låg skal have ny pakning eller fuges om.		
<b>Bemærkninger</b>

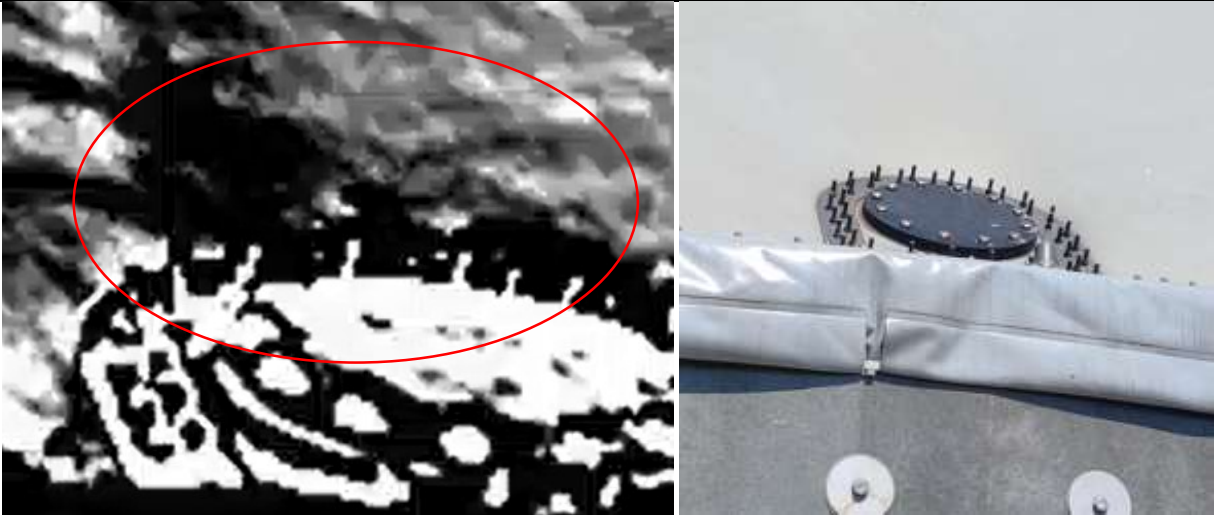
### 5.10 Observation 10

<b>Område beskrivelse</b>	Eftergasnings Tank 3		
<b>Lækage beskrivelse</b>	Gasovergang blindplade utæt.		
<b>Billeder eller anden dokumentation af lækagen</b>

<b>Kategorisering</b>	<b>Alvorlig:</b>	<b>Mindre alvorlig: X</b>	<b>Observeres:</b>
<b>Tidsramme for udbedring</b>		<b>8 Uger</b>	
<b>Udbedringsforslag</b>	Ny blindflnge bliver monteret med nye fuger.		
<b>Bemærkninger</b>

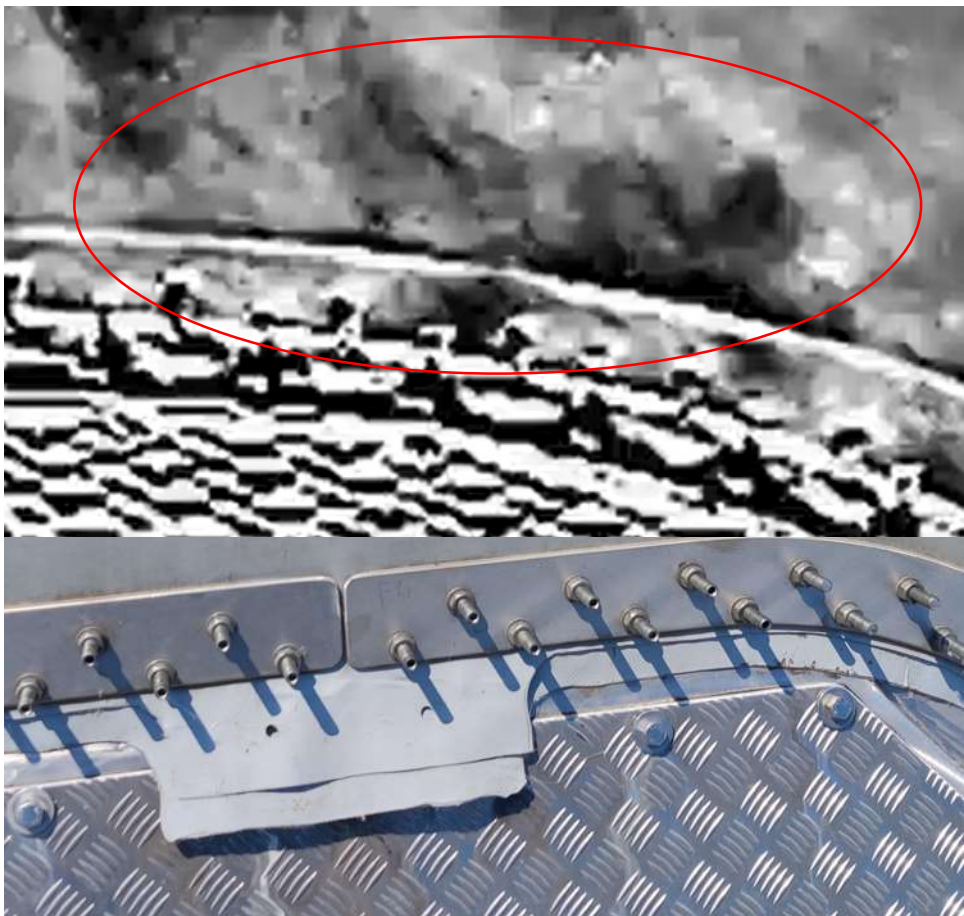
## 5.11 Observation 11

<b>Område beskrivelse</b>	Eftergasnings Tank 3		
<b>Lækage beskrivelse</b>	Omrør 3. Alu luge dæksel utæt venstre øverste side.		
<b>Billeder eller anden dokumentation af lækagen</b>

<b>Kategorisering</b>	<b>Alvorlig:</b>	<b>Mindre alvorlig: X</b>	<b>Observeres:</b>
<b>Tidsramme for udbedring</b>		<b>8 Uger</b>	
<b>Udbedringsforslag</b>	Alu luge låg skal have ny pakning eller fuges om.		
<b>Bemærkninger</b>

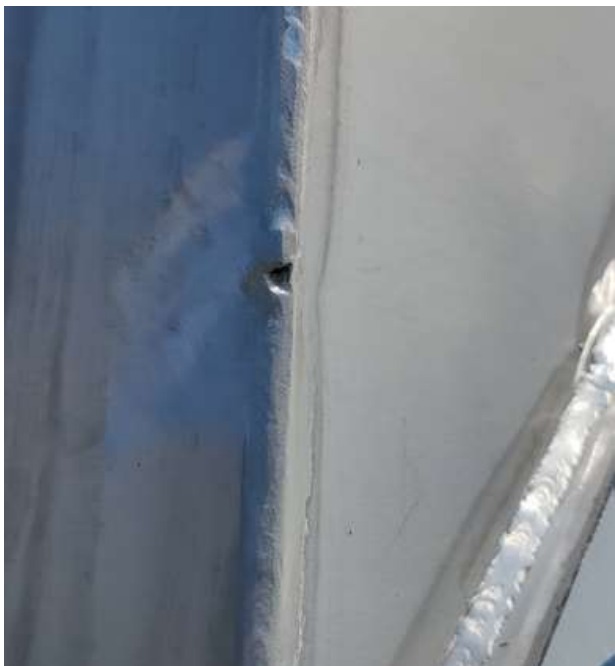
## 5.12 Observation 12

<b>Område beskrivelse</b>	Lager Tank 3		
<b>Lækage beskrivelse</b>	Luge omrør 6. Svejsning utæt på lugen.		
<b>Billeder eller anden dokumentation af lækagen</b>

<b>Kategorisering</b>	<b>Alvorlig:</b>	<b>Mindre alvorlig: X</b>	<b>Observeres:</b>
<b>Tidsramme for udbedring</b>		<b>8 Uger</b>	
<b>Udbedringsforslag</b>	Hullet vil blive lukket med metalisk fugemasse.		
<b>Bemærkninger</b>	Når LT3 tanken på et tidspunkt skal tømmes. Skal hullet repareres korrekt.

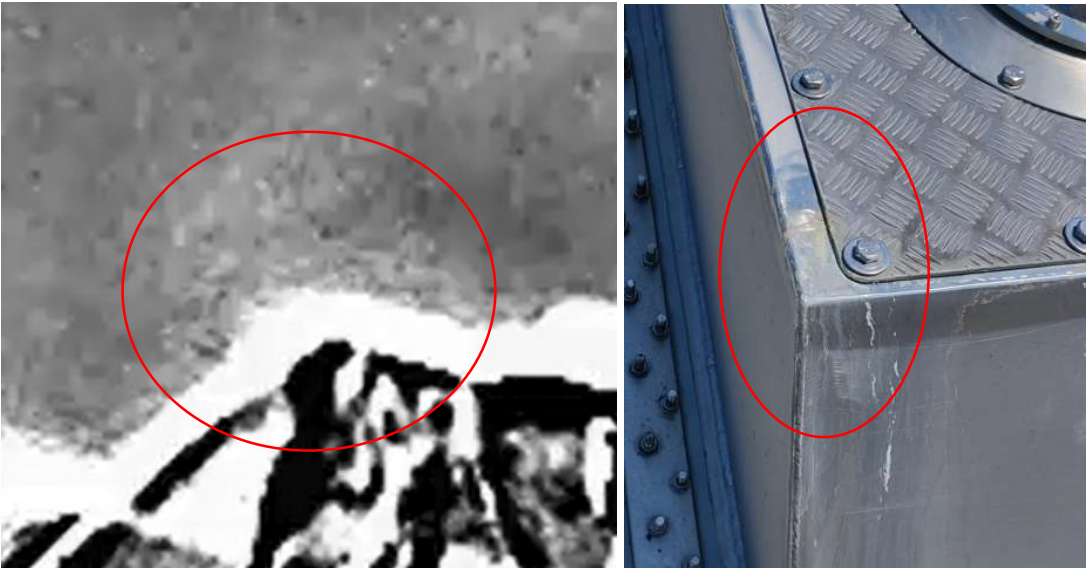
### 5.13 Observation 13

<b>Område beskrivelse</b>	Lager Tank 3		
<b>Lækage beskrivelse</b>	Luge omrør 4-5. Omrør 3. Alu luge dæksel utæt venstre øverste side.		
<b>Billeder eller anden dokumentation af lækagen</b>

<b>Kategorisering</b>	<b>Alvorlig:</b>	<b>Mindre alvorlig: X</b>	<b>Observeres:</b>
<b>Tidsramme for udbedring</b>		<b>8 Uger</b>	
<b>Udbedringsforslag</b>	Alu luge låg skal have ny pakning eller fuges om.		
<b>Bemærkninger</b>
