Afrapportering af anlægsgennemgang
FLIR-lækagesøgning for metanemissioner

Titel : LJBIO I/S

Dato for udgivelse : 13-11-2023

Sagsnummer : D0101- DGC-000302

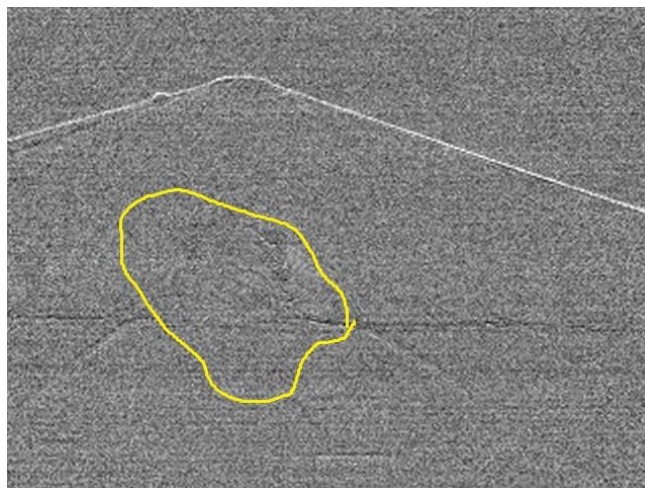
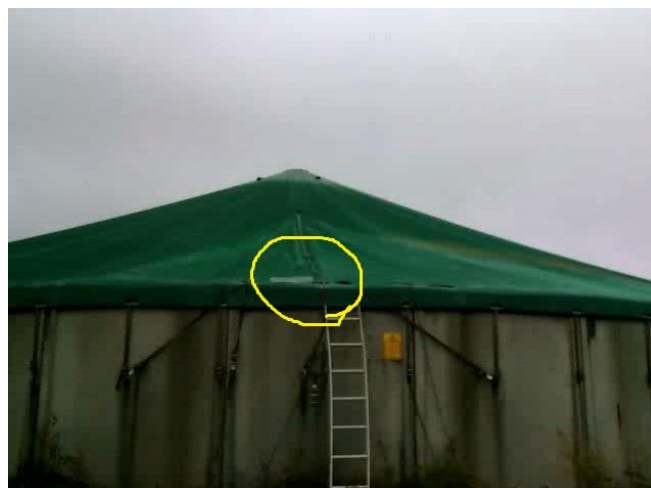
6.1 Lækage #1

Dugen slutter ikke tæt i samlingen ved lagertank L.

Sorte og hvide skygger viser gas, der siver ud langs kanten. Fra MOV_0098

Man skal være mere omhyggelig med samlingen af dugen ved lagertank (L), når den lukkes.

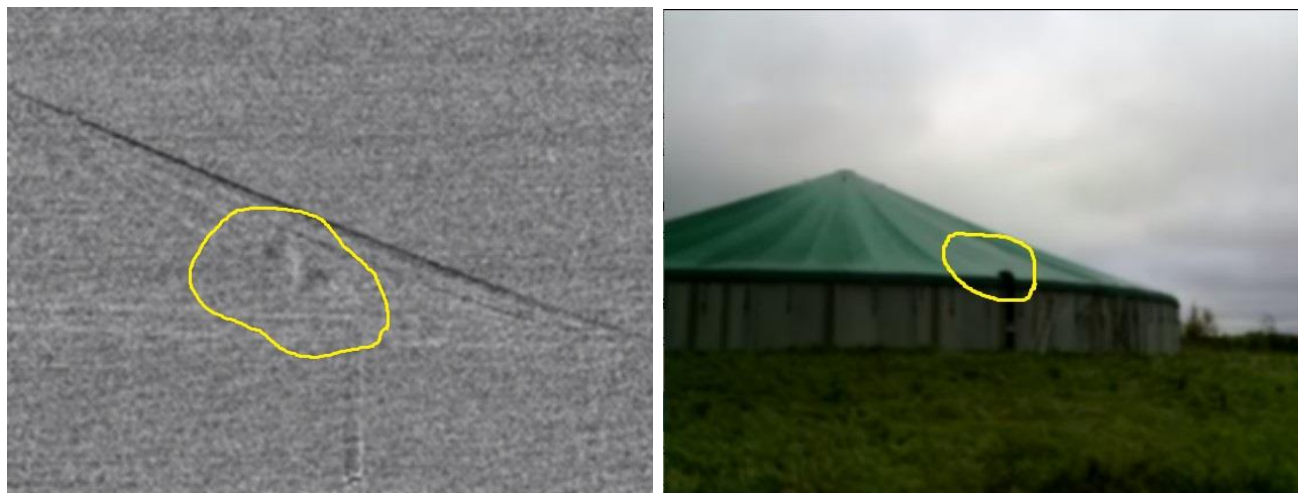
6.2 Lækage #2

Dugen slutter ikke tæt omkring slamrøret til lagertanken (L).

Sorte og hvide skygger viser gas, der siver ud langs kanten. Fra MOV_0100

Dugen bør lukkes omkring slamrøret, så åbning fra lagertanken (L) til det fri bliver lukket.

Man kan overveje, om der skal laves noget udsugning fra lagertanken (L), og sende udsuget gas tilbage til anlægget eller til gasfakkelen.
