# **Metan Lækage Gennemgang af Sindal Biogas**

<b>Kundens oplysninger</b>	
<b>Kundens navn</b>	Sindal Biogas
<b>Adresse</b>	Ugiltvej 20 A, 9870 Sindal
<b>Telefon</b>	70224660
<b>Kontaktperson</b>	Steffen Stryhn
<b>Telefon</b>	29382556
<b>Etablerings år</b>	2017
<b>Årstal for eventuelle udvidelser</b>	2021/2022
<b>Årlig Biomasse indfødnig</b>	450.000 ton
<b>Årlig gasproduktion</b>	21.000.000 Nm3
<b>Aftalegrundlag for anlægsgennemgang</b>	
<p>Eksempel:</p> <p>Det er aftalt med Steffen Stryhn, at anlægsgennemgangen er for hele anlægget og at man ønsker kamerainspektion overalt. Ligeledes ønsker man at sniffer bliver brugt i områder hvor særlig kraftig lugt forekommer.</p>	
<b>Særlige forhold eller opmærksomhedspunkter oplyst af kunden</b>	
<p>Membran opgraderings anlæg nr. 3 køre ikke optimalt grundet defekt vakuum pumpe.</p>

<b>Indledende oplysninger</b>	
<b>Dato for udførsel</b>	14-09-2023
<b>Teknikerens navn</b>	Mark Rosenqvist
<b>Telefonnr.:</b>	25743414
<b>Mail:</b>	mjr@lundsby.dk
<b>Instrumenter og udstyr brugt ved gennemgang</b>	
<b>Gaskamera</b>	FLIR GF77
<b>Sniffer</b>	GMI Gassurveyor 700
<b>Andet</b>	Spray og sæbevand
<b>Generelle vejrforhold ved gennemgang</b>	
<b>Tempera

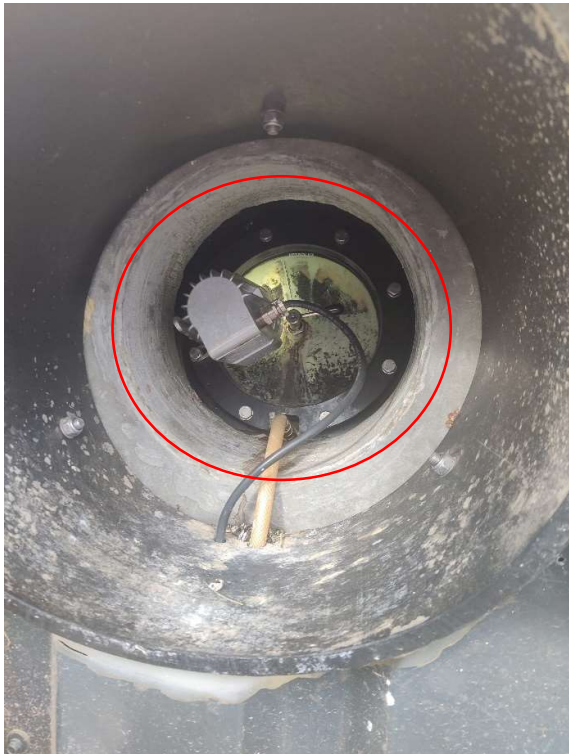
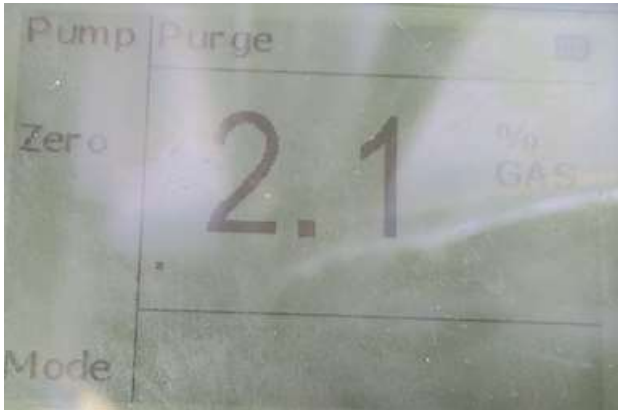
### 5.1 Observation 1

Område beskrivelse	Reaktor Tank 1		
Lækage beskrivelse	Inspektions vinduer i beton element gas utæt. Målt 2,1% metan i vindues indsats.		
Billeder eller anden dokumentation af lækagen			
<div><div>

</div></div>			
Kategorisering	Alvorlig:	Mindre alvorlig: X	Observeres:
Tidsramme for udbedring		4 uger	
Udbedringsforslag	Vindues flange skal muligvis efterspændes.		
Bemærkninger

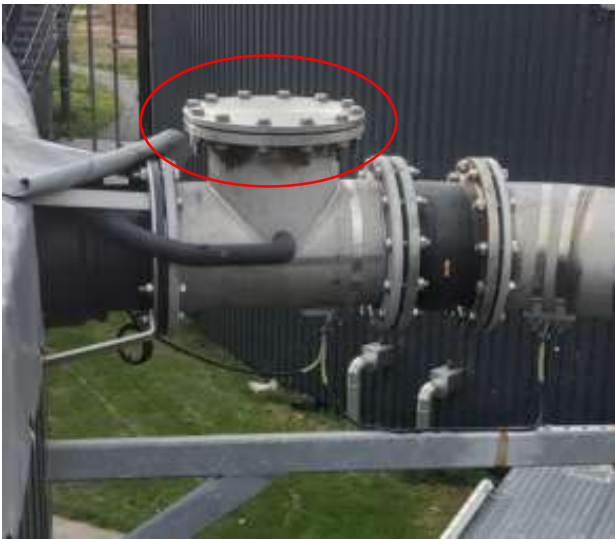
## 5.2 Observation 2

Område beskrivelse	Reaktor Tank 2		
Lækage beskrivelse	Gasovergang T-stykke blindflade gas utæt.		
Billeder eller anden dokumentation af lækagen			
<div>

</div>			
Kategorisering	Alvorlig:	Mindre alvorlig: X	Observeres:
Tidsramme for udbedring		4 uger	
Udbedringsforslag	Blindeplade efterspændes. Evt. ny pakning.		
Bemærkninger

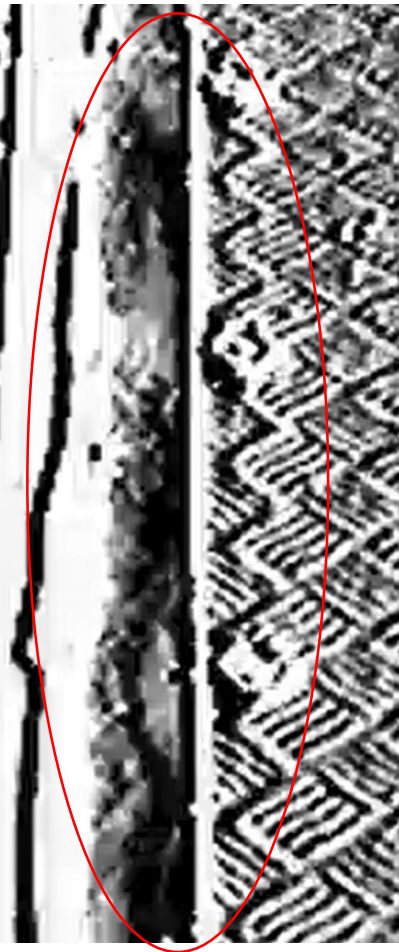
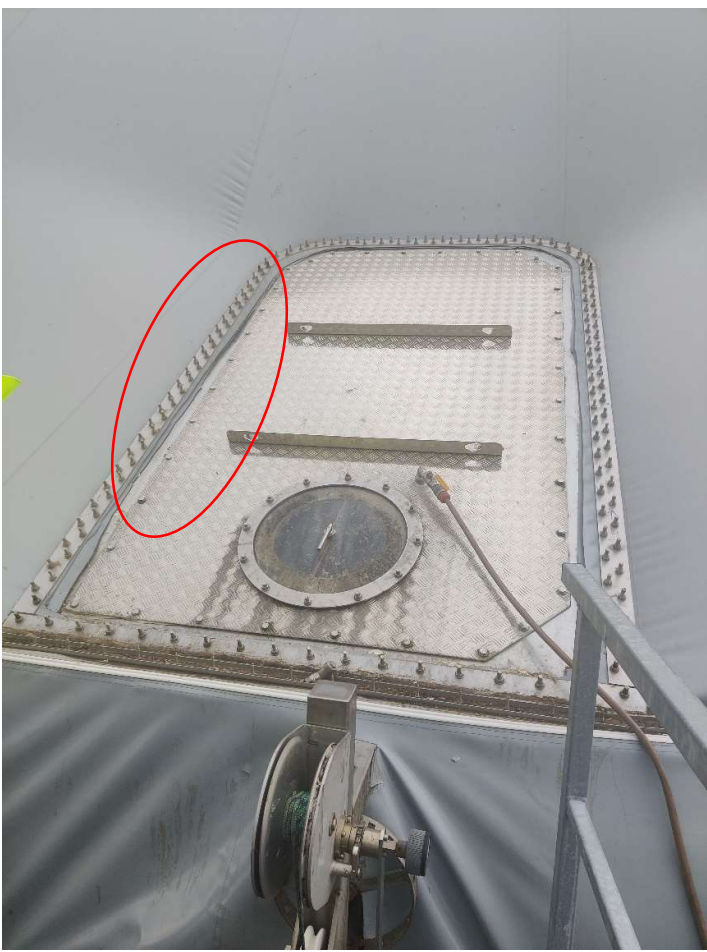
#### 5.4 Observation 4

Område beskrivelse	Reaktor Tank 7		
Lækage beskrivelse	Alle 4 stk. Alu. Luge dæksler gas utætte.		
Billeder eller anden dokumentation af lækagen			
<div>

</div>			
Kategorisering	Alvorlig:	Mindre alvorlig: X	Observeres:
Tidsramme for udbedring		8 uger	
Udbedringsforslag	Lugedæksel skal afmonteres. Nye pakning eller fuges om.		
Bemærkninger

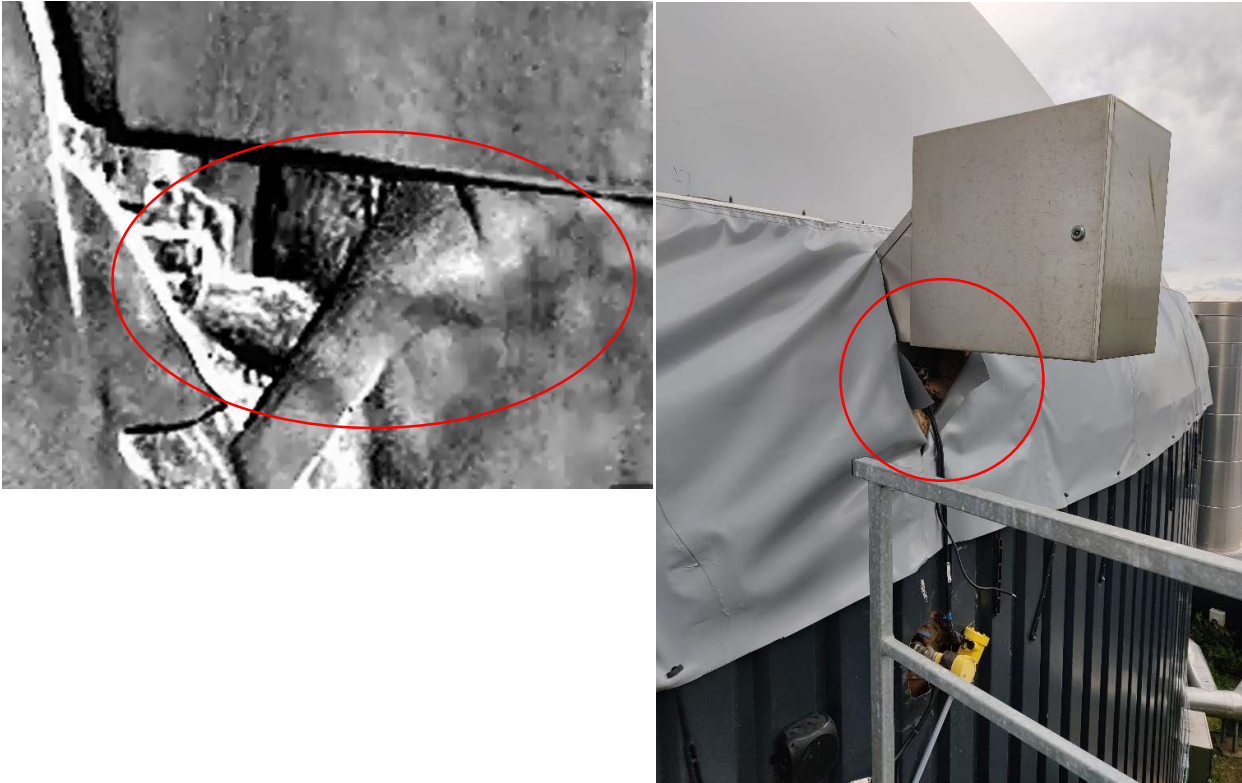
## 5.5 Observation 5

Område beskrivelse	Reaktor Tank 7		
Lækage beskrivelse			
Billeder eller anden dokumentation af lækagen

Kategorisering	Alvorlig:	Mindre alvorlig: X	Observeres:
Tidsramme for udbedring		8 Uger	
Udbedringsforslag	Rørgennemføringen gennem beton element gas utæt. Formoder evt. linkseal. Evt kan efterspændes.		
Bemærkninger

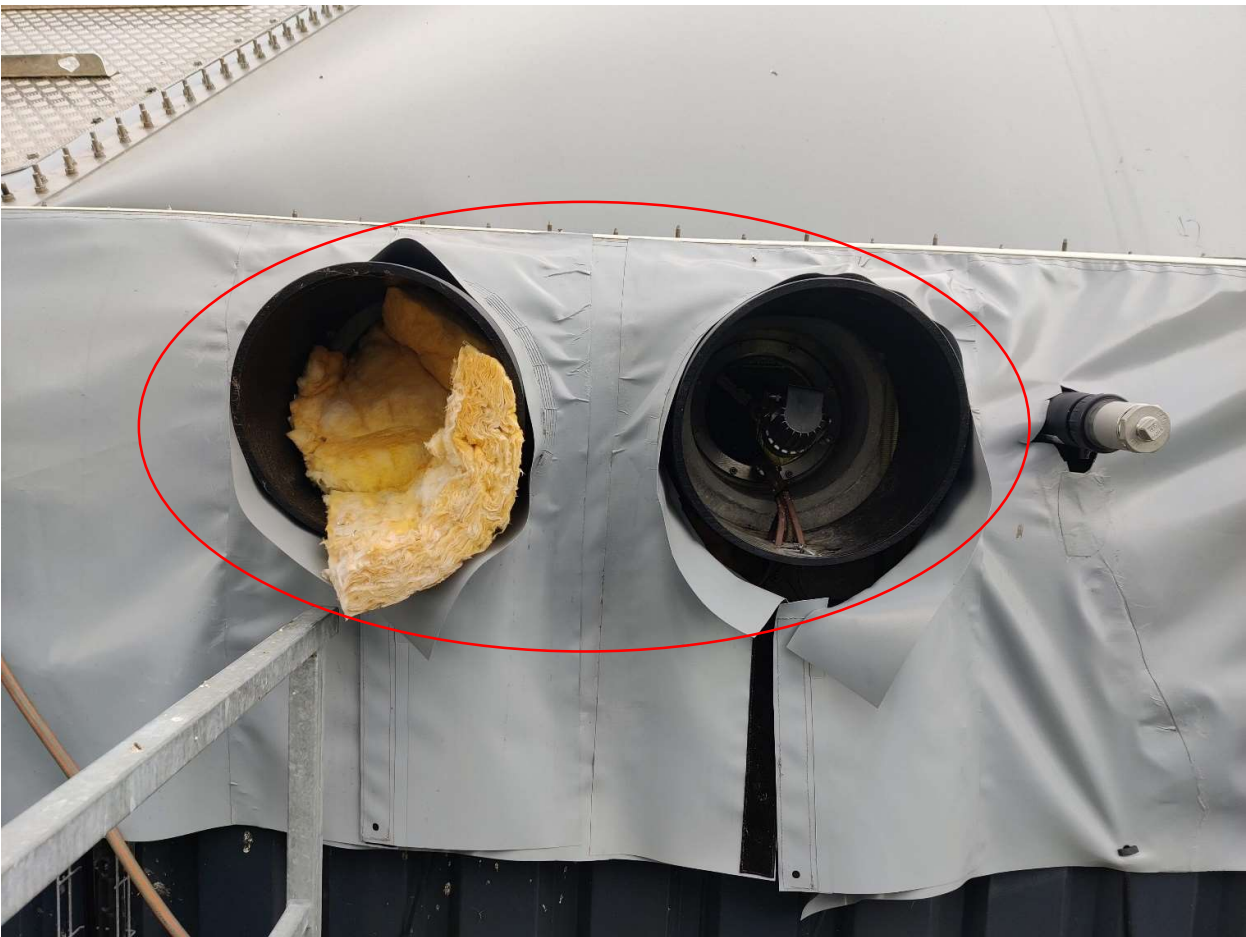
## 5.6 Observation 6

<b>Område beskrivelse</b>	Reaktor Tank 7		
<b>Lækage beskrivelse</b>	Inspektions vinduer i beton element gas utæt.		
<b>Billeder eller anden dokumentation af lækagen</b>

<b>Kategorisering</b>	<b>Alvorlig:</b>	<b>Mindre alvorlig: X</b>	<b>Observeres:</b>
<b>Tidsramme for udbedring</b>		<b>4 Uger</b>	
<b>Udbedringsforslag</b>	Vindues flange skal muligvis efterspændes.		
<b>Bemærkninger</b>

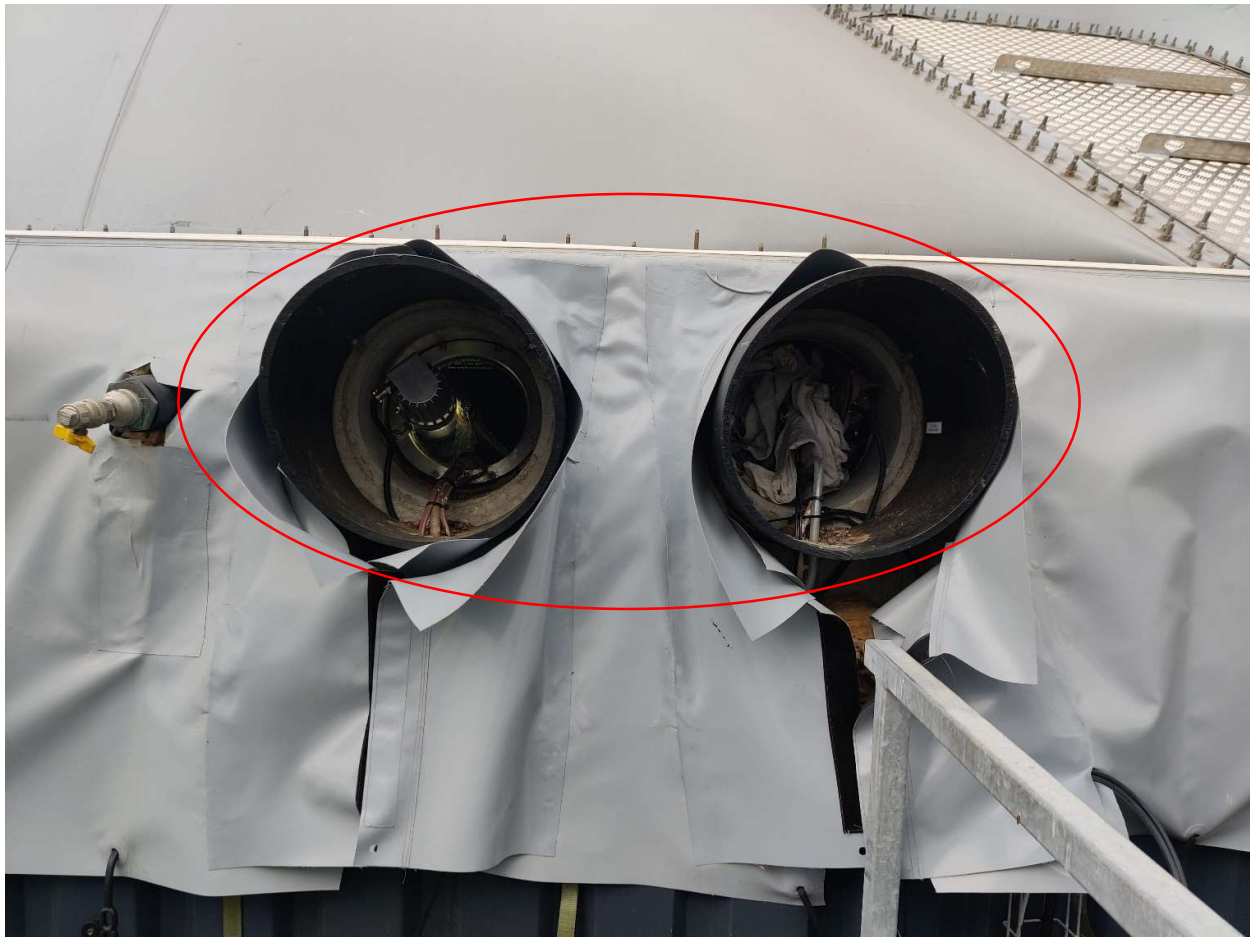
### 5.7 Observation 7

<b>Område beskrivelse</b>	Reaktor Tank 8		
<b>Lækage beskrivelse</b>	Inspektions vinduer i beton element gas utæt.		
<b>Billeder eller anden dokumentation af lækagen</b>

<b>Kategorisering</b>	<b>Alvorlig:</b>	<b>Mindre alvorlig: X</b>	<b>Observeres:</b>
<b>Tidsramme for udbedring</b>		<b>4 Uger</b>	
<b>Udbedringsforslag</b>	Vindues flange skal muligvis efterspændes.		
<b>Bemærkninger</b>

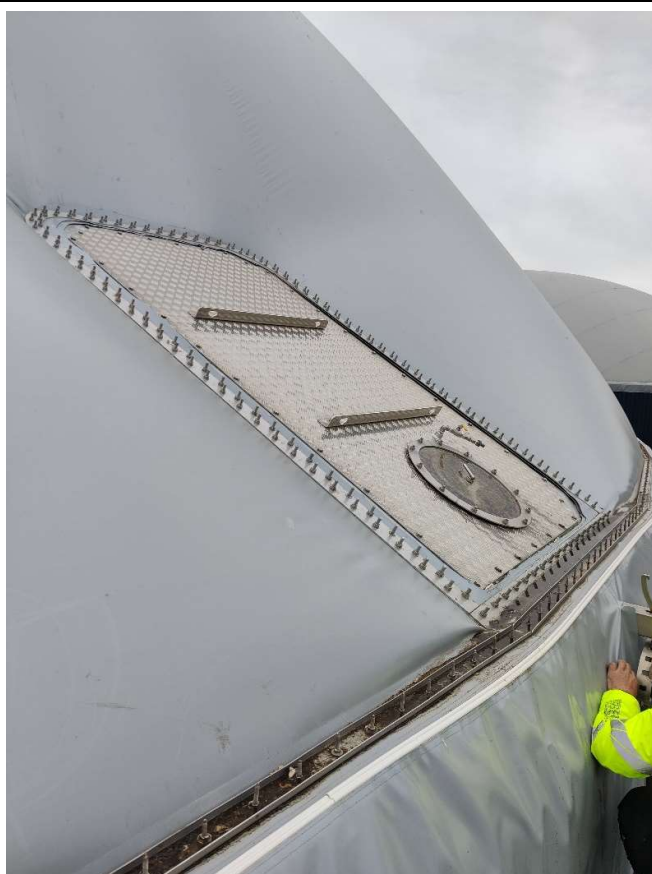
## 5.8 Observation 8

Område beskrivelse	Reaktor Tank 8		
Lækage beskrivelse	Alle 4 stk. Alu. Luge dæksler gas utætte.		
Billeder eller anden dokumentation af lækagen			
<div>

</div>			
Kategorisering	Alvorlig:	Mindre alvorlig: X	Observeres:
Tidsramme for udbedring		8 Uger	
Udbedringsforslag	Lugedæksel skal afmonteres. Nye pakning eller fuges om.		
Bemærkninger

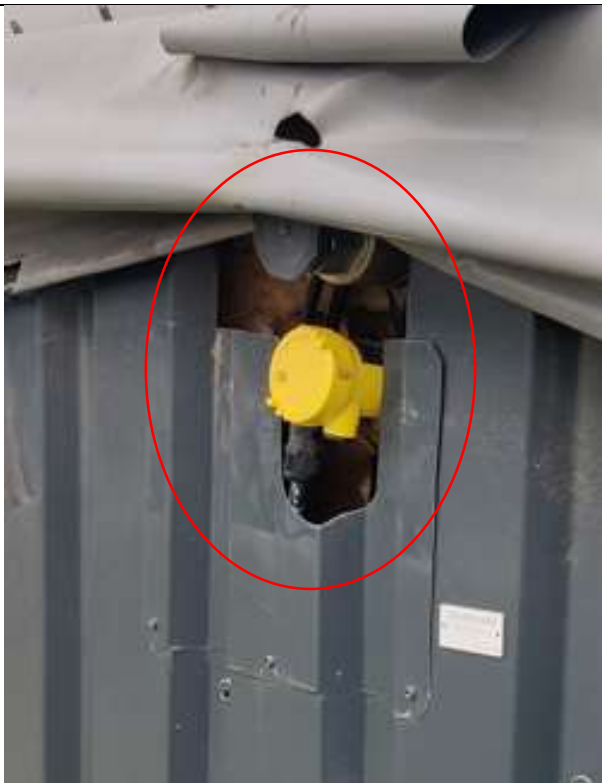
## 5.9 Observation 9

Område beskrivelse	Lager Tank 10		
Lækage beskrivelse	Gas utæt omkring montagen af niveau måling instrument.		
Billeder eller anden dokumentation af lækagen			
<div>

</div>			
Kategorisering	Alvorlig:	Mindre alvorlig: X	Observeres:
Tidsramme for udbedring		8 Uger	
Udbedringsforslag	Linkseals skal efterses og evt. spændes.		
Bemærkninger

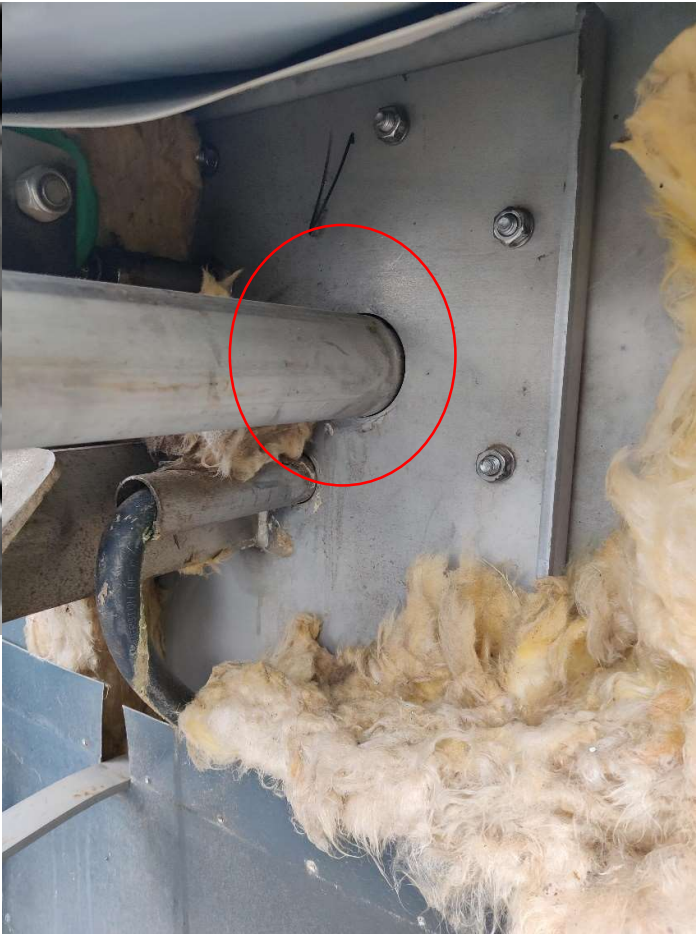
## 5.10 Observation 10

Område beskrivelse	Lager Tank 10 Omrør D14=HW1+A-MA1		
Lækage beskrivelse	Omrør justerings flange gas utæt omkring rør gennemføringer		
Billeder eller anden dokumentation af lækagen			
<div>

</div>			
Kategorisering	Alvorlig:	Mindre alvorlig: X	Observeres:
Tidsramme for udbedring		4 Uger	
Udbedringsforslag	Leverandøren kontaktes medhensyn til løsning.		
Bemærkninger

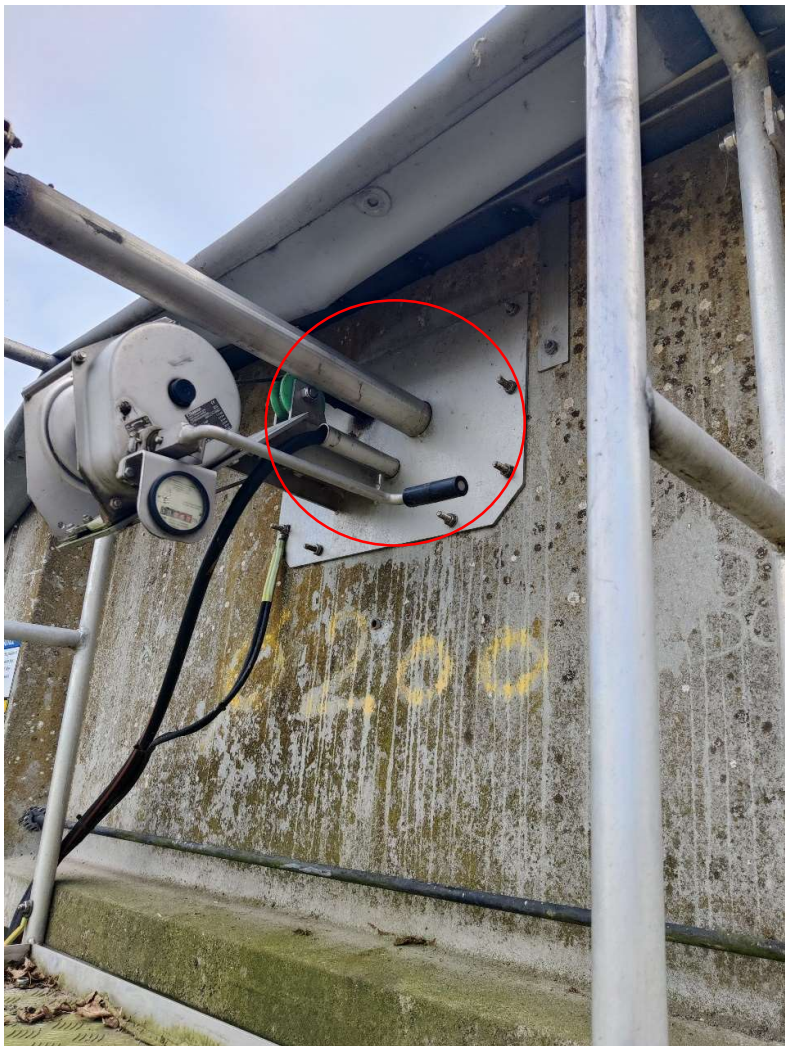
## 5.14 Observation 14

<b>Område beskrivelse</b>	Udleverings Tank 2		
<b>Lækage beskrivelse</b>	Omrør justerings flange gas utæt omkring rør gennemføringer		
<b>Billeder eller anden dokumentation af lækagen</b>

<b>Kategorisering</b>	<b>Alvorlig:</b>	<b>Mindre alvorlig: X</b>	<b>Observeres:</b>
<b>Tidsramme for udbedring</b>		<b>4 Uger</b>	
<b>Udbedringsforslag</b>	Leverandøren kontaktes medhensyn til løsning.		
<b>Bemærkninger</b>

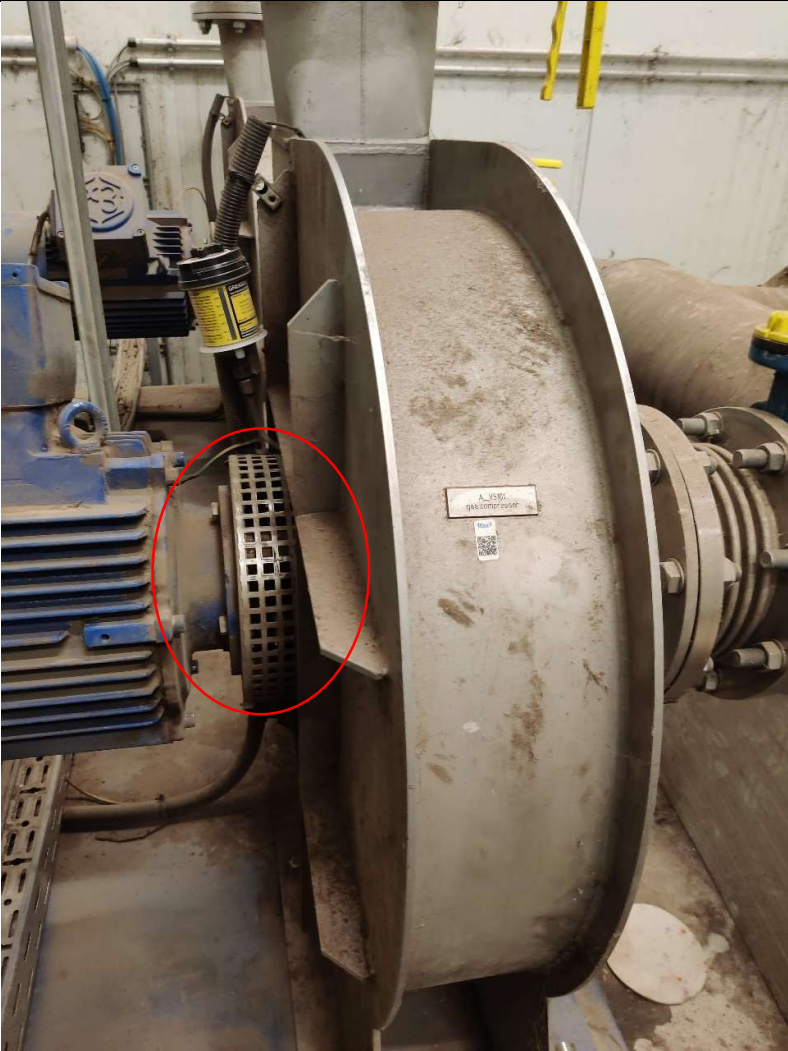
## 5.15 Observation 15

<b>Område beskrivelse</b>	Gasbooster A_V5101		
<b>Lækage beskrivelse</b>	Akseltætning gas utæt.		
<b>Billeder eller anden dokumentation af lækagen</b>

<b>Kategorisering</b>	<b>Alvorlig:</b>	<b>Mindre alvorlig: X</b>	<b>Observeres:</b>
<b>Tidsramme for udbedring</b>		<b>4 Uger</b>	
<b>Udbedringsforslag</b>	Akseltætning efterses evt. ny akseltætning.		
<b>Bemærkninger</b>

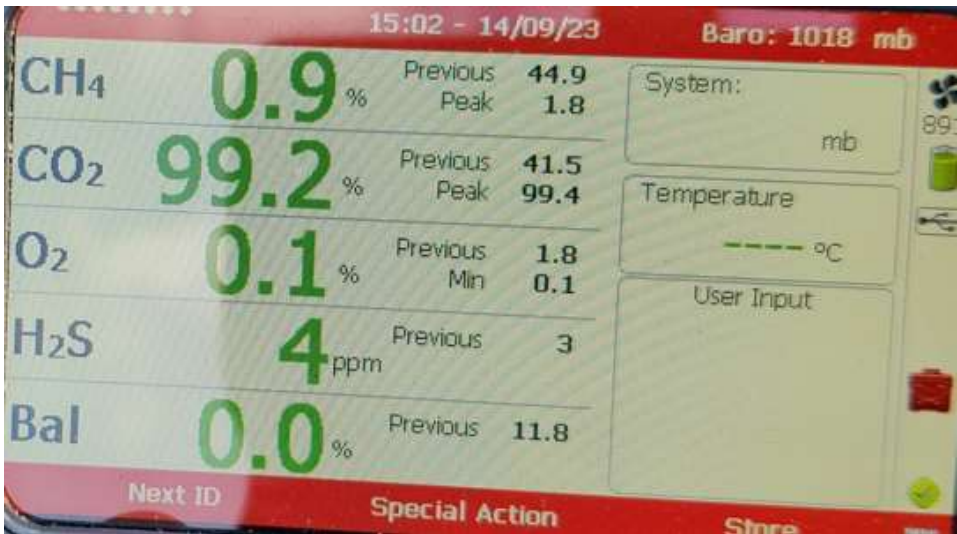
## 6.1 Punktkilder Opgradering Nr. 1

Findes der punktkilder på anlægget		Ja: X	Nej:
Beskrivelse af punktkilde: Membran Opgraderingsanlæg			
Er der udført målinger og beregninger		Ja: X	Nej:

Resultat af måling og beregning		0,90% CH4	
Er resultatet acceptabelt i henhold til energistyrrelsen (Max 1%)		Ja: X	Nej:
Bemærkninger:	Ingen bemærkninger

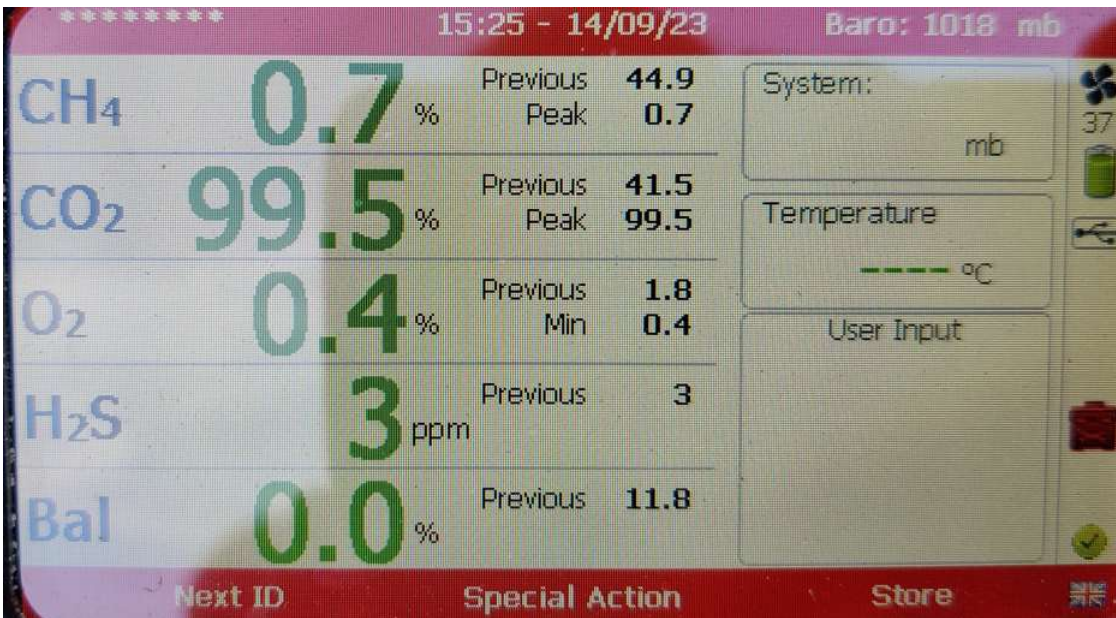
## 6.2 Punktkilder Opgradering Nr. 2

Findes der punktkilder på anlægget		Ja: X	Nej:
Beskrivelse af punktkilde: Membran Opgraderingsanlæg			
Er der udført målinger og beregninger		Ja: X	Nej:

Resultat af måling og beregning		0,70% CH4	
Er resultatet acceptabelt i henhold til energistyrrelsen (Max 1%)		Ja: X	Nej:
Bemærkninger:	Ingen bemærkninger

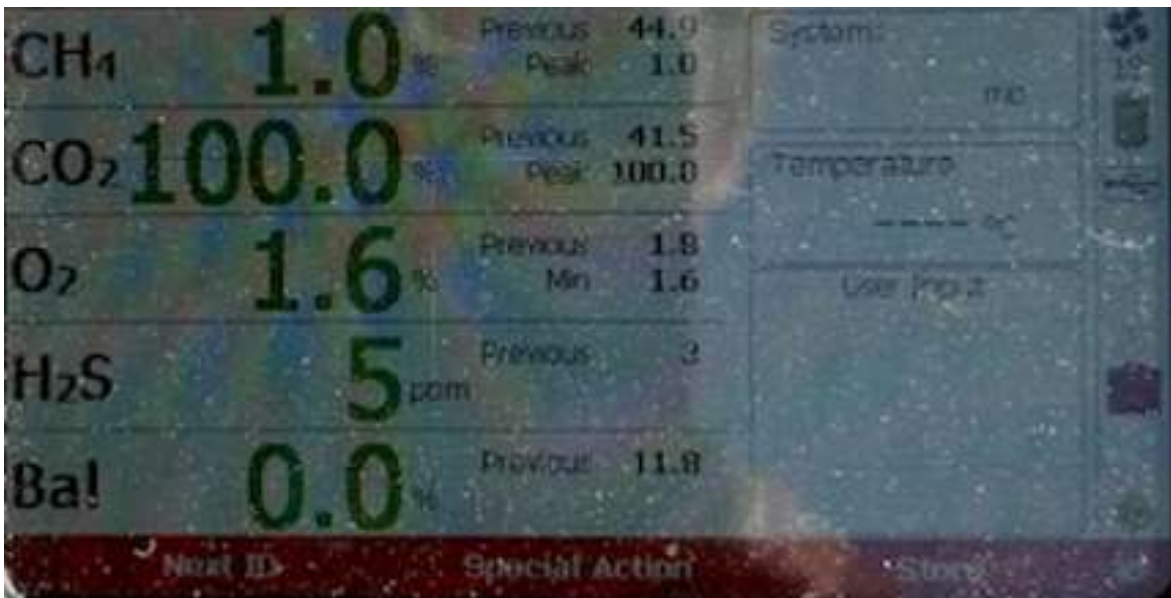
### 6.3 Punktkilder Opgradering Nr. 3

Findes der punktkilder på anlægget	Ja: X	Nej:
Beskrivelse af punktkilde: Membran Opgraderingsanlæg		
Er der udført målinger og beregninger	Ja: X	Nej:

Resultat af måling og beregning	1,0% CH4	
Er resultatet acceptabelt i henhold til energistyrrelsen (Max 1%)	Ja:	Nej: X
Bemærkninger:	Ingen bemærkninger.
