**Metan Lækage gennemgang  
af  
Grauballegaard Biogas**

## 1. Indledning

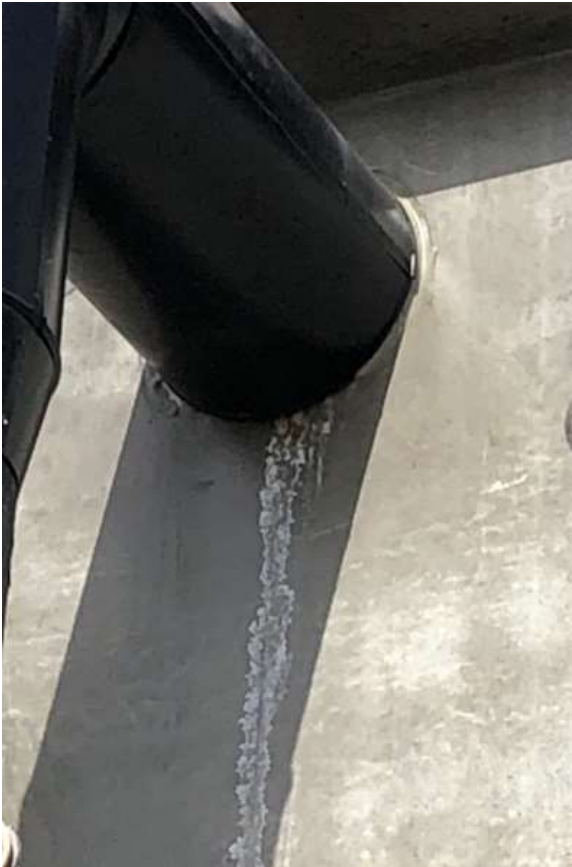
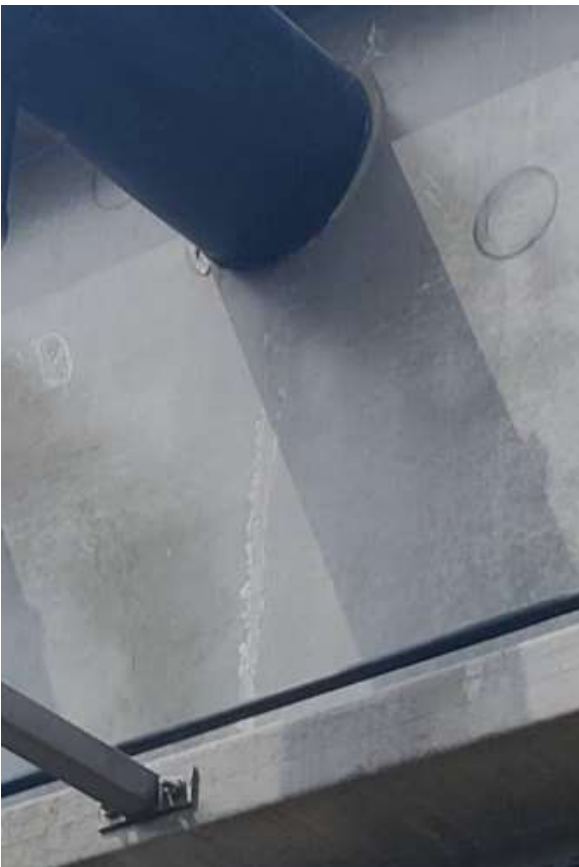
### 5.1 Observation 1

<b>Område beskrivelse</b>	Reaktor 2		
<b>Lækage beskrivelse</b>	Svovlaflejringer indikerer mulighed for fremtidig lækage		
<b>Billeder eller anden dokumentation af lækagen</b>			
<div style="display: flex; justify-content: space-around;"> <div style="text-align: center;">

<p>Efter:</p> </div> </div>			
<b>Kategorisering</b>	<b>Alvorlig:</b>	<b>Mindre alvorlig:</b>	<b>Observeres: X</b>
<b>Tidsramme for udbedring</b>			
<b>Udbedringsforslag</b>			
<b>Bemærkninger</b>	Element vaskes ned. Kunden observere herefter. Se billede før og efter.

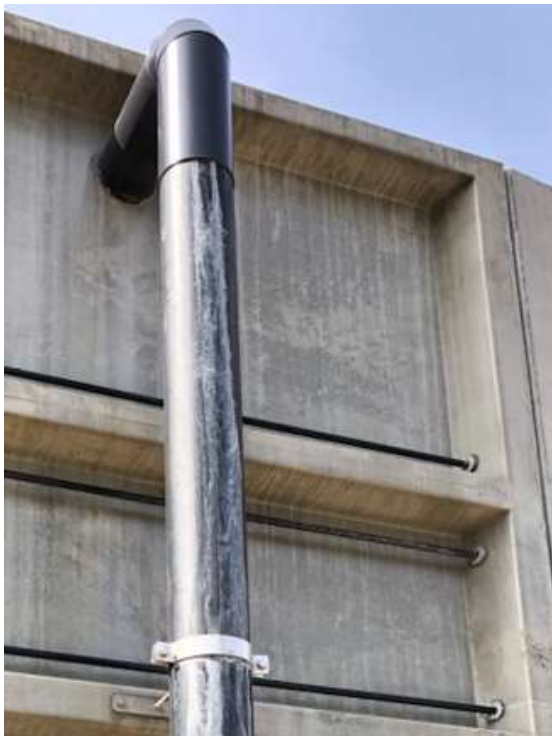
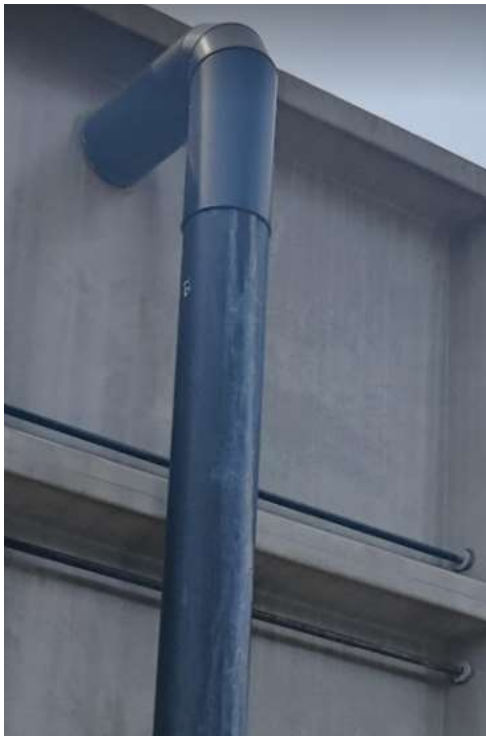
## 5.2 Observation 2

Område beskrivelse	Reaktor 2		
Lækage beskrivelse	Svovlaflejringer indikerer mulighed for fremtidig lækage		
Billeder eller anden dokumentation af lækagen			
<div><div>

</div><div><div>Før:</div><div>Efter:</div></div></div>			
Kategorisering	Alvorlig:	Mindre alvorlig:	Observeres: X
Tidsramme for udbedring			
Udbedringsforslag			
Bemærkninger	PE rør vaskes af. Kunden observere herefter. Se billede før og efter.
