Nature Energy, Nordfyn

Afrapportering af anlægsgennemgang
FLIR-lækagesøgning for metanemissioner

Dato for udgivelse : 18-10-2023

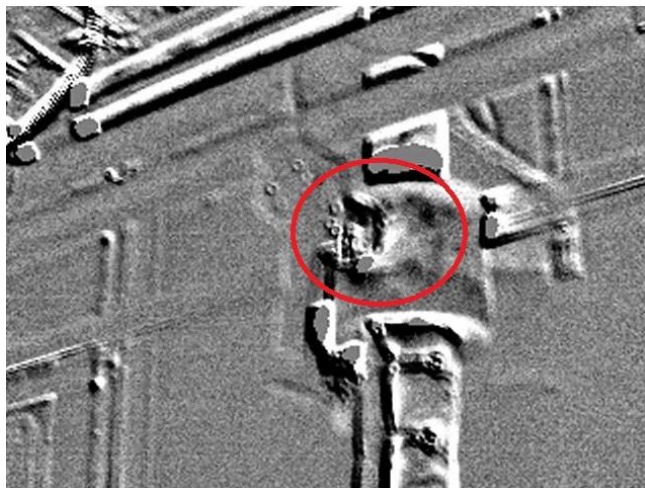
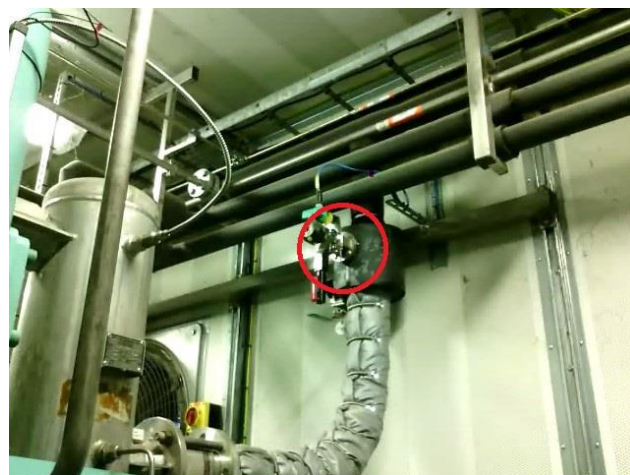
6.1 Lækage #1

Ventil, V-10304, utæt i forpakningen.

Sorte og hvide skygger viser gas, der siver ud langs kanten. Fra MOV_0060

Efterspænd forpakning, evt. udskift pakningen. Hvis dette ikke hjælper, skal der laves en handlingsplan for udskiftning af ventilen.

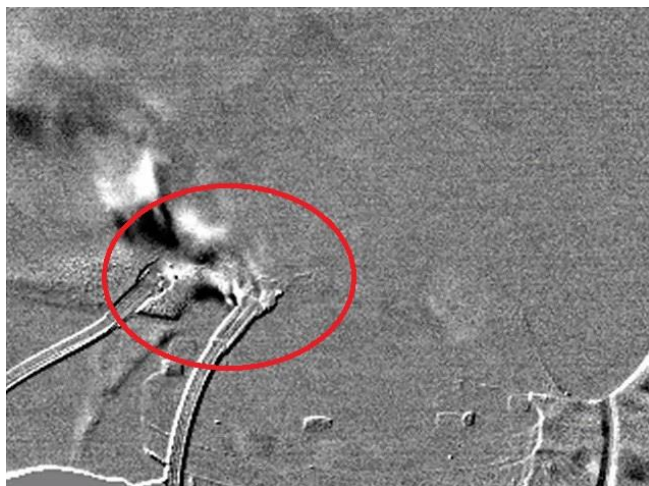
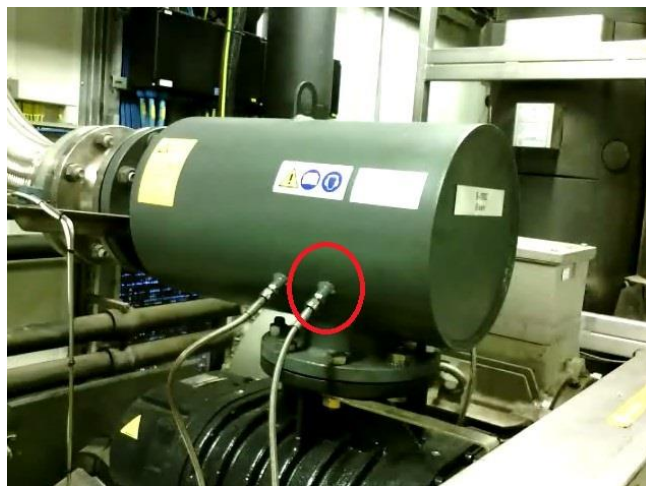
6.2 Lækage #2

Forskruning utæt på receiver, 10102.

Sorte og hvide skygger viser gas, der siver ud langs kanten. Fra MOV_0061

Forskruning efterspændes. Hvis dette ikke hjælper, skal forskruringen skiftes.

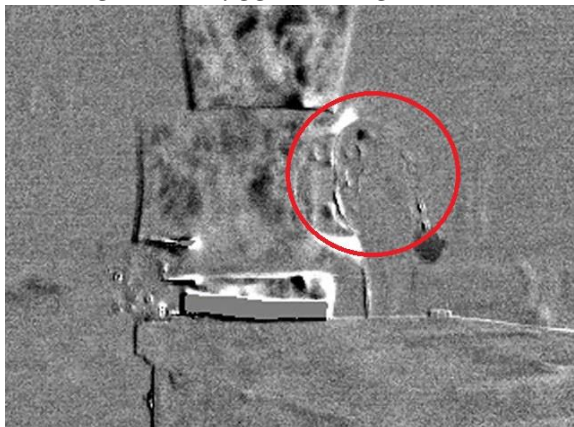
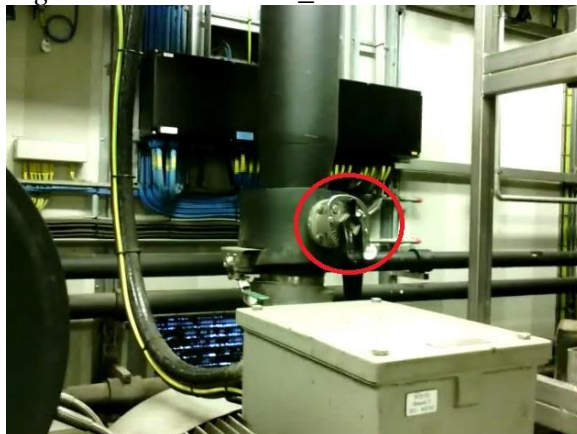
6.3 Lækage #3

Ventil, V-10109, utæt i forpakning.

Sorte og hvide skygger viser gas, der siver ud langs kanten. Fra MOV_0062

Efterspænd forpakning, evt. udskift pakningen. Hvis dette ikke hjælper, skal der laves en handlingsplan for udskiftning af ventilen.

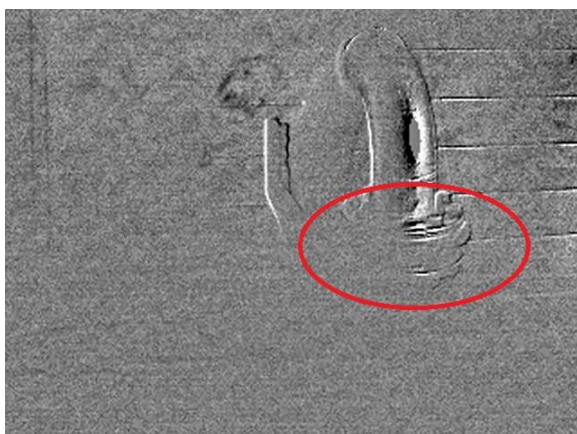
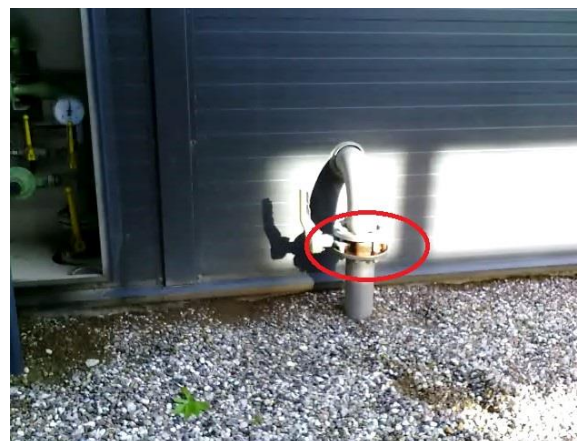
6.4 Lækage #4

Ventil tilgang til Fjernvarmekedel.

Sorte og hvide skygger viser gas, der siver ud langs kanten. Fra MOV_0063

Flange efterspændes. Hvis dette ikke afhjælper utætheden, laves en handlingsplan for udskiftning af pakningen.

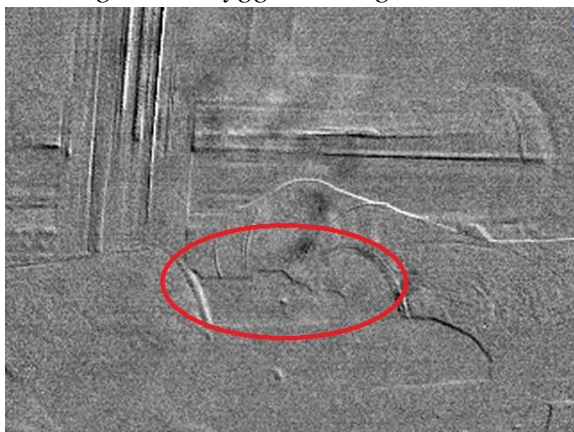
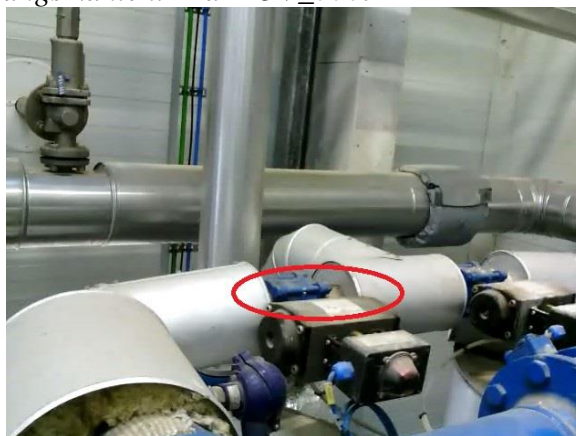
6.5 Lækage #5

Ventil med actuator AD1

Sorte og hvide skygger viser gas, der siver ud langs kanten. Fra MOV_0067

Ventilen efterspændes. Hvis dette ikke afhjælper utætheden, må der laves en handlingsplan for ompakning mellem ventil og flanger.

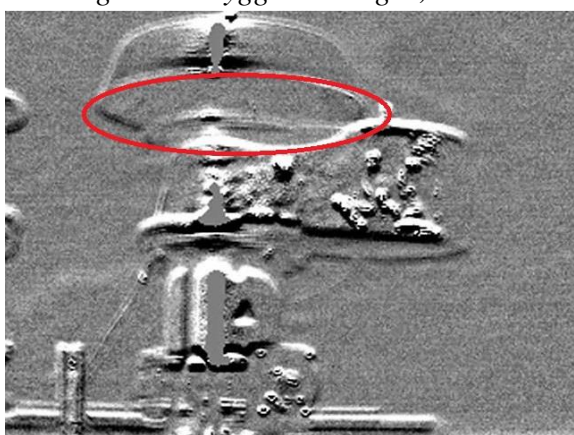
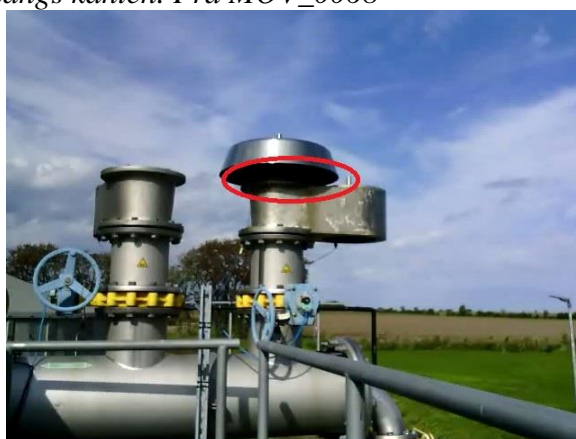
6.6 Lækage #6

Tryk/vakuum ventil, efterlager 3, utæt i trykdelen.

Sorte og hvide skygger viser gas, der siver ud langs kanten. Fra MOV_0068

Ventilsæde og ventillegeme efterses. Hvis dette ikke afhjælper utætheden, må der laves en handlingsplan for tryk/vakuum ventilen.

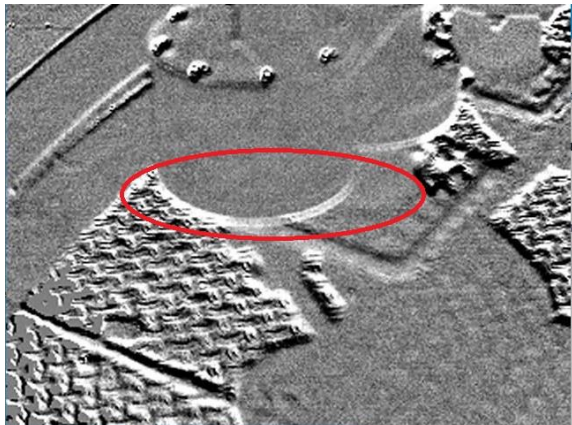
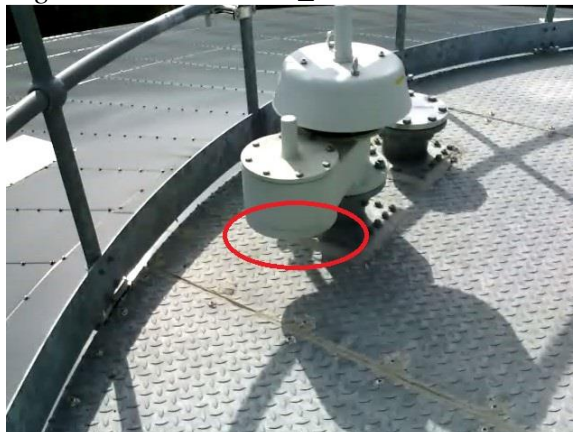
6.7 Lækage #7

Tryk/vakuum ventil, D1H1H3FL1, utæt i vakuumdelen.

Sorte og hvide skygger viser gas, der siver ud langs kanten. Fra MOV_0069

Ventilsæde og ventillegeme efterses. Hvis dette ikke afhjælper utætheden, må der laves en handlingsplan for tryk/vakuum ventilen.

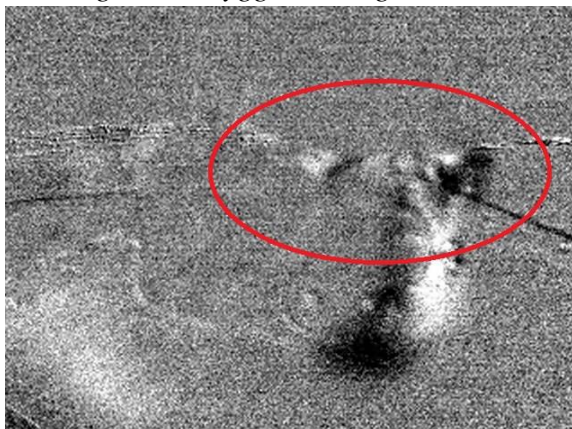
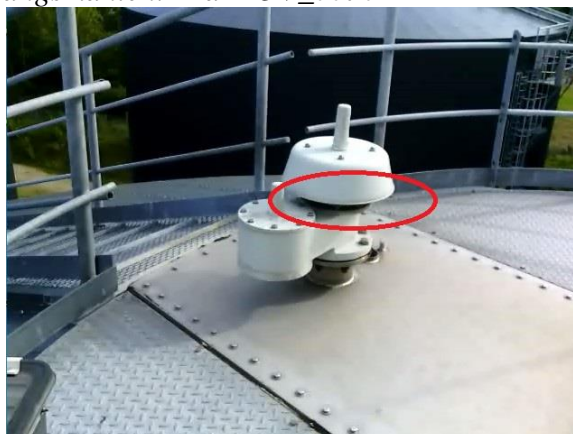
6.8 Lækage #8

Tryk/vakuum ventil, D1H2H1FL1, utæt i trykdelen.

Sorte og hvide skygger viser gas, der siver ud langs kanten. Fra MOV_0070

Ventilsæde og ventillegeme efterses. Hvis dette ikke afhjælper utætheden, må der laves en handlingsplan for tryk/vakuum ventilen.

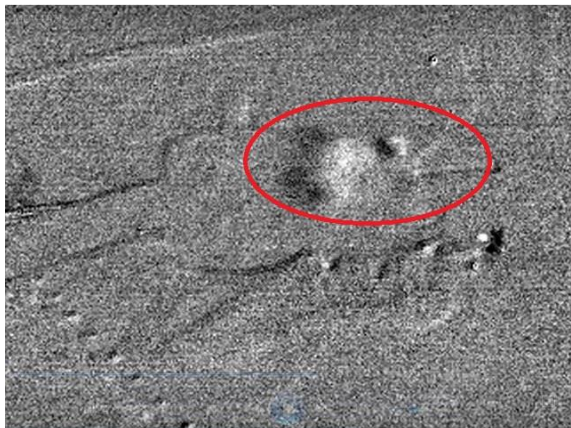
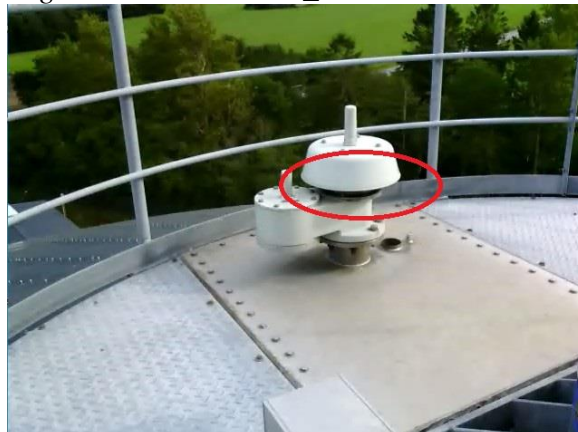
6.9 Lækage #9

Tryk/vakuum ventil, D1H2H1FL1, utæt i trykdelen.

Sorte og hvide skygger viser gas, der siver ud langs kanten. Fra MOV_0071

8 0,15 %	MOV_0070	Tryk/vakuum D1H2H1FL1	Primary reactor - trykside	Væsentlig	Ultimo 2023
9 300 ppm	MOV_0071	Tryk/vakuum D1H1H3FL1	Secondary reactor - trykside	Væsentlig	Hurtigst muligt og inden 1-11-23

Ventilsæde og ventillegeme efterses. Hvis dette ikke afhjælper utætheden, må der laves en handlingsplan for tryk/vakuum ventilen.

Efter der er flere fejl på tryk/vakuum ventilerne, må det vurderes om de er egnede til opgaven, eller om der skal findes en anden løsning, f.eks. vandlås men overvågning.
