Nature Energy, Vaarst

Afrapportering af anlægsgennemgang
FLIR-lækagesøgning for metanemissioner

Titel	:	Nature Energy, Vaarst
Rapport kategori	:	Kunderapport
Forfatter	:	Steen Andersen
Dato for udgivelse	:	14.11.2023
Copyright	:	Dansk Gasteknisk Center a/s
Sagsnummer	:	D0133- DGC-000364
Sagsnavn	:	Egenkontrol og lækagesøgning på biogasanlæg – Nature Energy Vaarst
QA	:	Michael Larsen

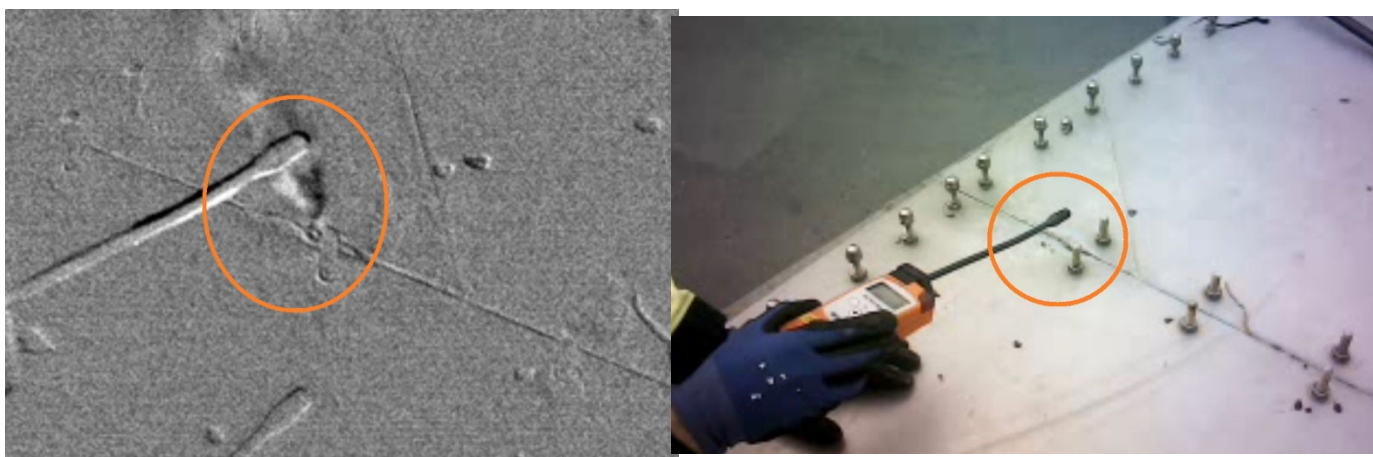
6.1 Lækage #1

Kombineret efterlagertank / gaslager. Platform mod sydvest

Sorte og hvide skygger viser gas, der strømmer mod højre. Fra MOV_1297.

Samling mellem pladerne fuges om

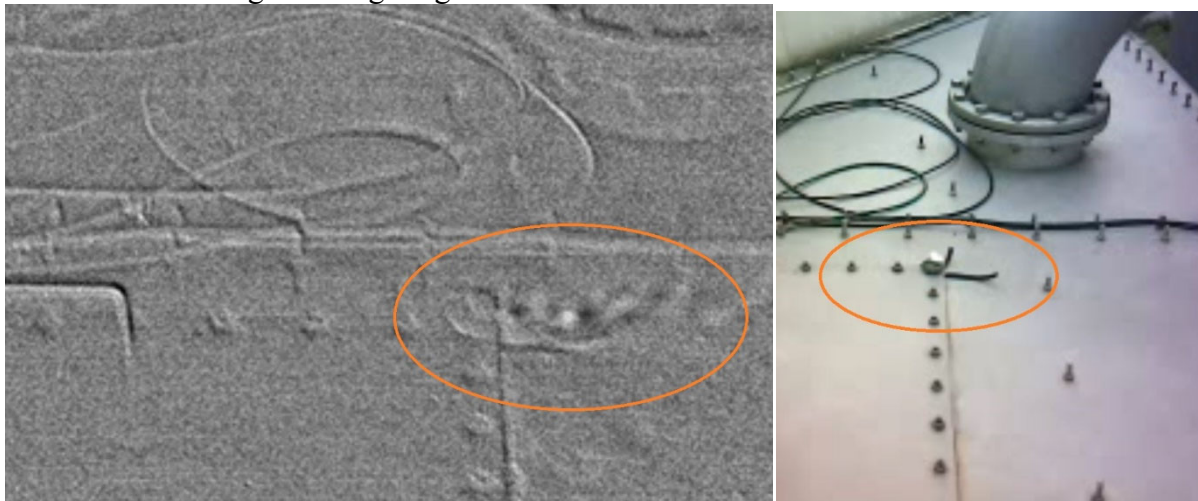
6.2 Lækage #2

Kombineret efterlagertank / gaslager. Platform mod nord – firkantet dæksel

Sorte og hvide skygger viser gas, der strømmer mod højre. Fra MOV_1299.

Samlingen fuges om, hvis dette ikke er tilstrækkeligt, skal samlingen mellem dæksel og tank pakkes om. Dette kan ikke udføres mens tanken er i drift, udføres ved næste revision af anlægget.

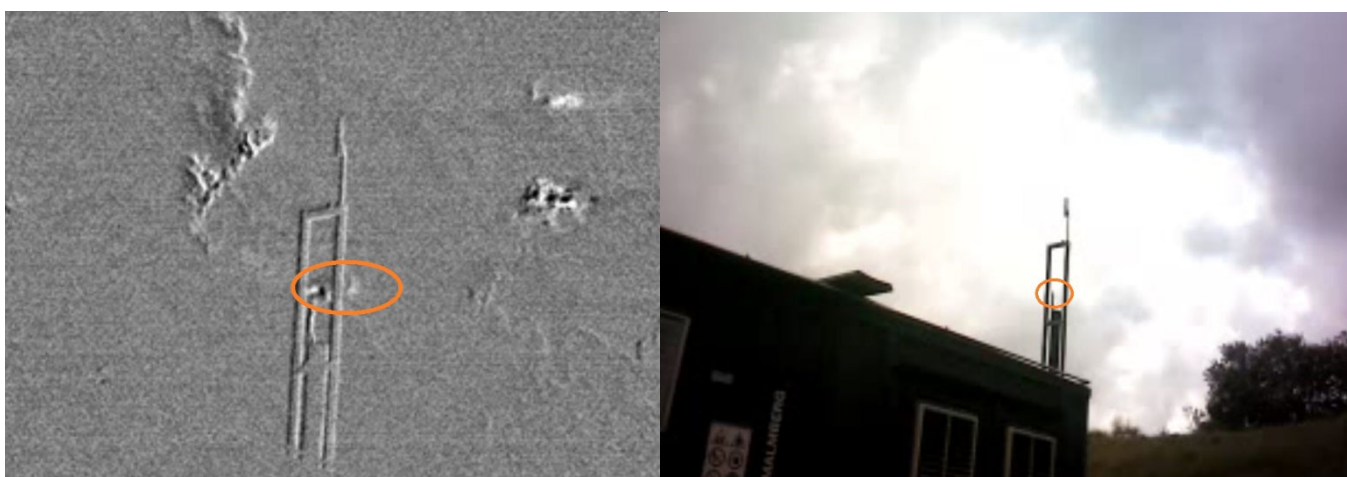
6.3 Metankilde – ikke lækage

Procesafkast fra opgraderingsanlæg. Der er ikke tale om en lækage, idet udstrømningen af gas skyldes anlæggets konstruktion og funktion.

Sorte og hvide skygger viser gas, der strømmer mod højre. Fra MOV_1293.

Der er tale om naturligt afkast fra anlæggets proces, det er ikke umiddelbart muligt at undgå dette udslip. Der er tale om en lille mængde gas fra kompressorernes cylindre, der bortledes til atmosfæren. Kompressor anlægget er konstrueret således.
