Afrapportering af anlægsgennemgang

Navn: Horsens Bioenergi ApS

Dato for kontrolbesøg: 23. august 2023

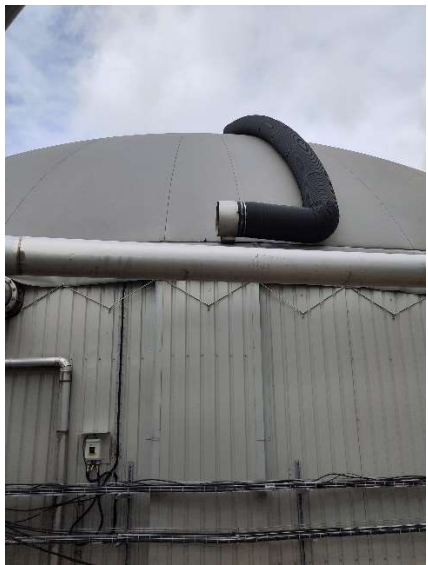
<p>LT01</p>	Gas fra udblæsning fra mellemrum i gaslager. Tegn på begyndende svigt af inderste membran i gaslager.	Der er tale om en meget moderat udledning. Det anbefales at anlægget ligger en plan for udskiftning af membranen, men tidspunktet for udskiftningen kan vente indtil der observeres mere gas i udblæsningen (over 0,2%). Måling på udblæsningen tilføjes måneds-kontrolprogrammet.	Kan ses svagt på gaskamera, men ikke nok til at man kan tage et stilbillede af det.
4

Alle kilder undtagen kilde 3 kan håndteres af personale på stedet som en del af daglig drift, og forventes at være bragt i orden indenfor en måned. Kilde 3 er tidshorizonten 6 måneder fra det besluttes at udføre forbedringen.
