Nature Energy, Midtfyn

Afrapportering af anlægsgennemgang
FLIR-lækagesøgning for metanemissioner

Dato for udgivelse : 18-10-2023

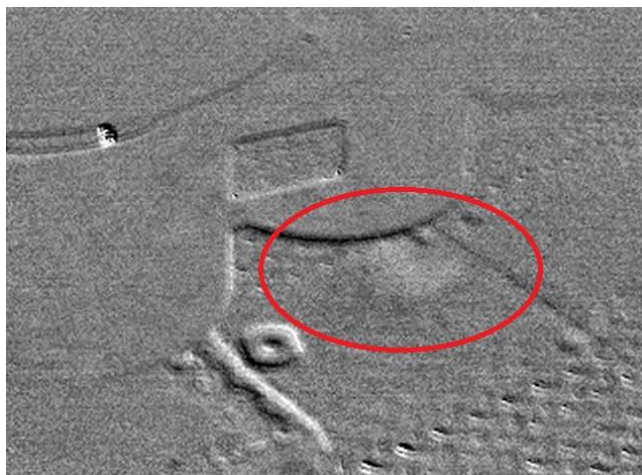
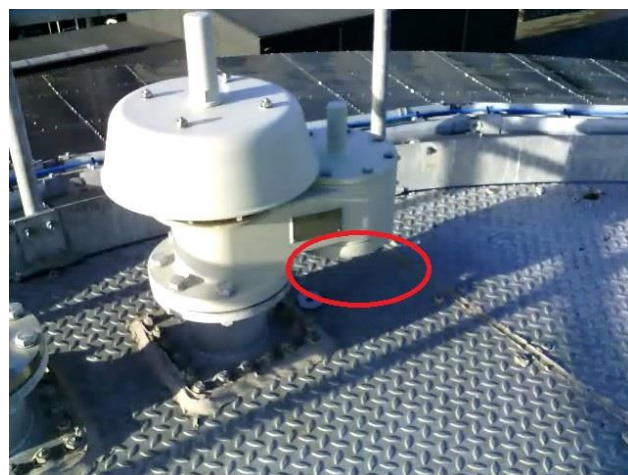
6.1 Lækage #1

Tryk/vakuum ventil Primær reaktor 4, vakuum side.

Sorte og hvide skygger viser gas, der siver ud langs kanten. Fra MOV_0075

Ventilsæde og ventillegeme efterses. Hvis dette ikke afhjælper utætheden, må der laves en handlingsplan for tryk/vakuum ventilen.

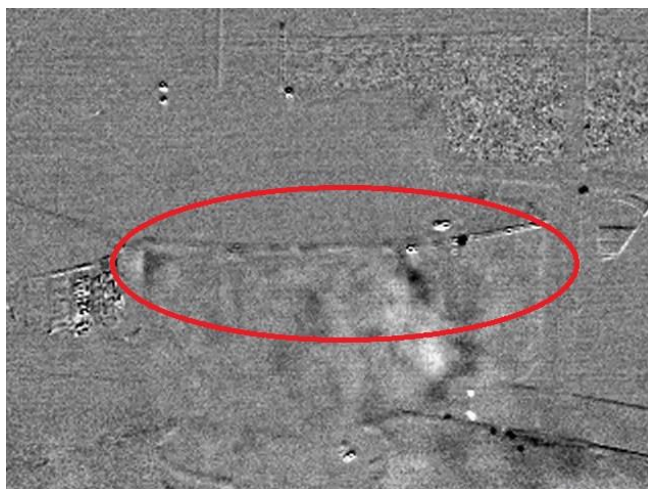
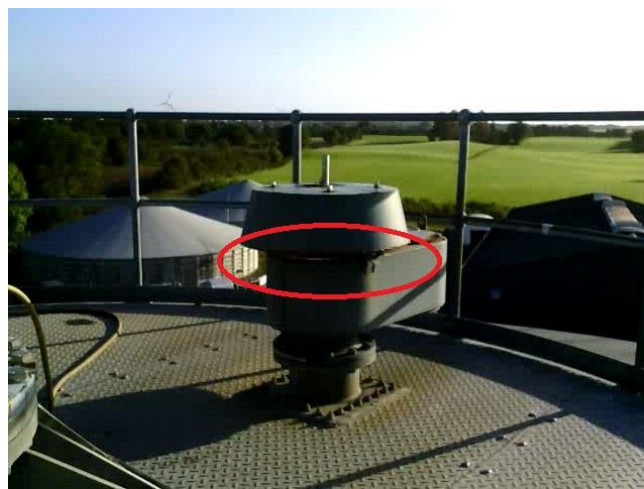
6.2 Lækage #2

Tryk/vakuum ventil Primær reaktor 1, tryk side.

Sorte og hvide skygger viser gas, der siver ud langs kanten. Fra MOV_0076

Ventilsæde og ventillegeme efterses. Hvis dette ikke afhjælper utætheden, må der laves en handlingsplan for tryk/vakuum ventilen.

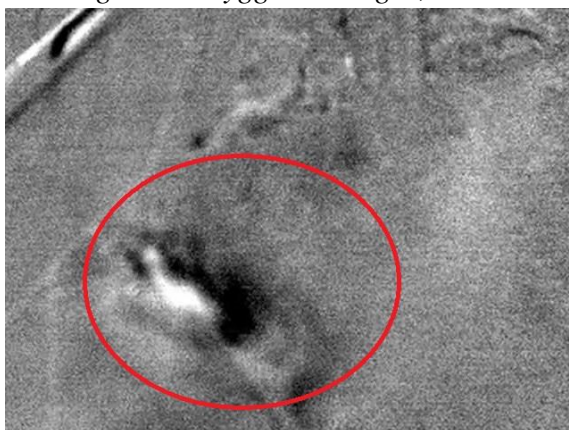
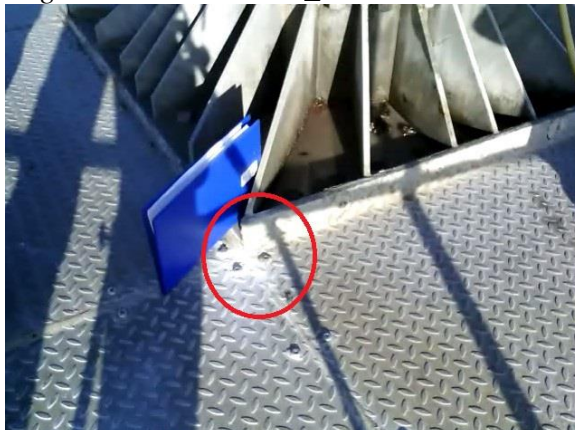
6.3 Lækage #3

Konsol for omrører på primær reaktor 1, SØ.

Sorte og hvide skygger viser gas, der siver ud langs kanten. Fra MOV_0077

Efterspænd konsollen, hvis dette ikke afhjælper utætheden, skal der laves en handlingsplan for afhjælpning.

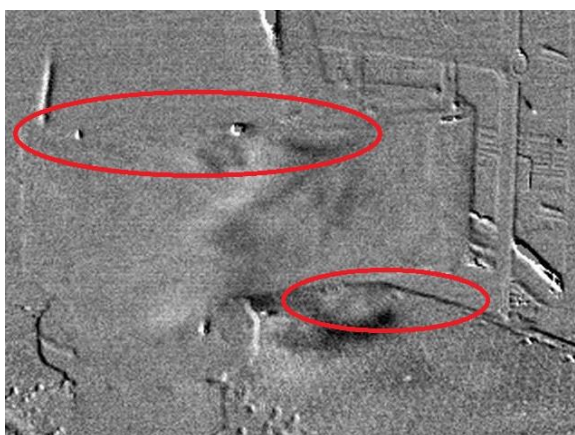
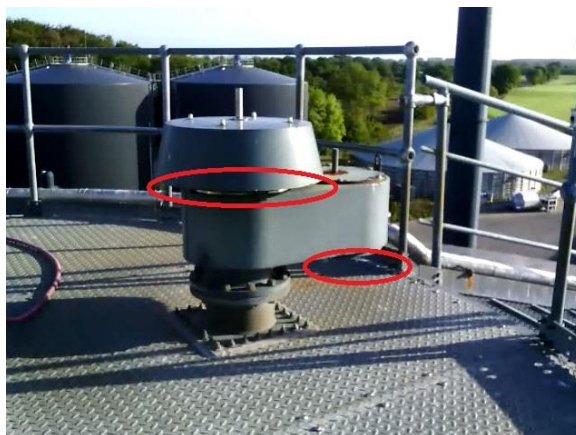
6.4 Lækage #4

Tryk/vakuum ventil Primær reaktor 2, tryk og vakuum side.

Sorte og hvide skygger viser gas, der siver ud langs kanten. Fra MOV_0078

Ventilsæde og ventillegeme efterses. Hvis dette ikke afhjælper utætheden, må der laves en handlingsplan for tryk/vakuum ventilen.

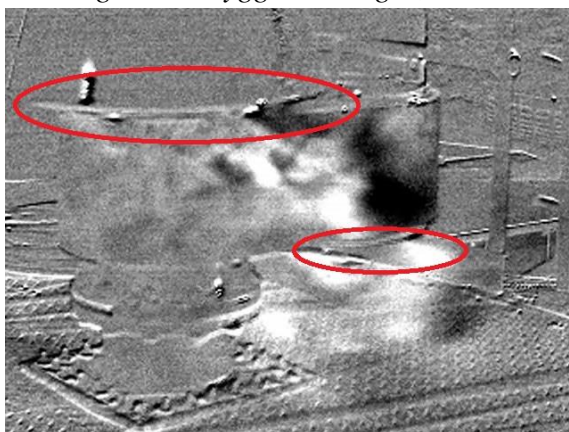
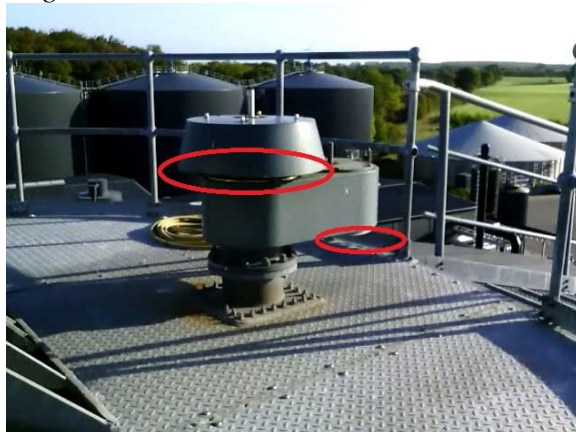
6.5 Lækage #5

Tryk/vakuum ventil Primær reaktor 2, tryk og vakuum side.

Sorte og hvide skygger viser gas, der siver ud langs kanten. Fra MOV_0080

Ventilsæde og ventillegeme efterses. Hvis dette ikke afhjælper utætheden, må der laves en handlingsplan for tryk/vakuum ventilen.

Efter de er mange tryk/vakuumventiler der er utæt, må der laves en handlingsplan for, hvad der skal ske fremover. Evt. ny procedure med ventilerne eller en anden type, eks. vandlåse.

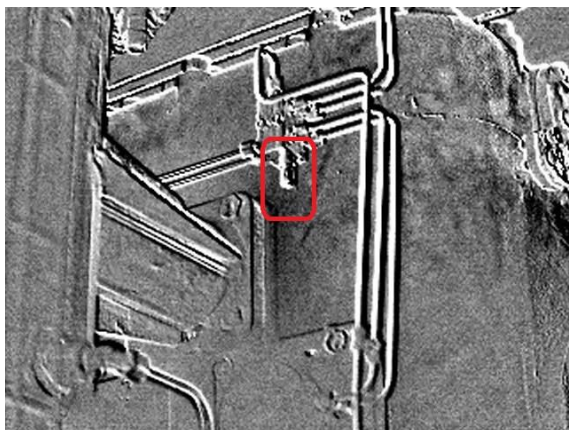
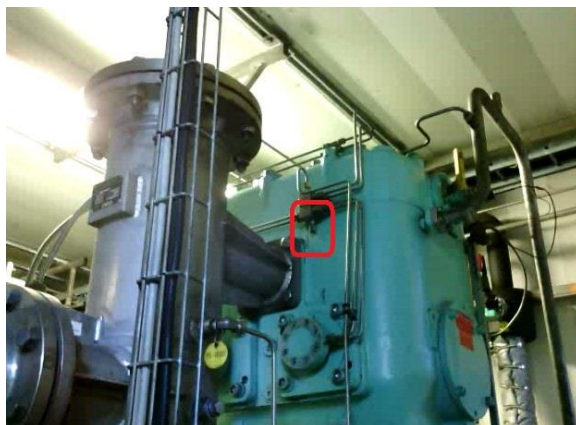
6.6 Lækage #6

Manifold af gasdræn kommer meget gas fra kompressor 10301

Sorte og hvide skygger viser gas, der siver ud langs kanten. Fra MOV_0081

Der skal undersøges, hvor gassen kommer fra på kompressoren, her må der laves en handlingsplan for udbedring af fejlen.

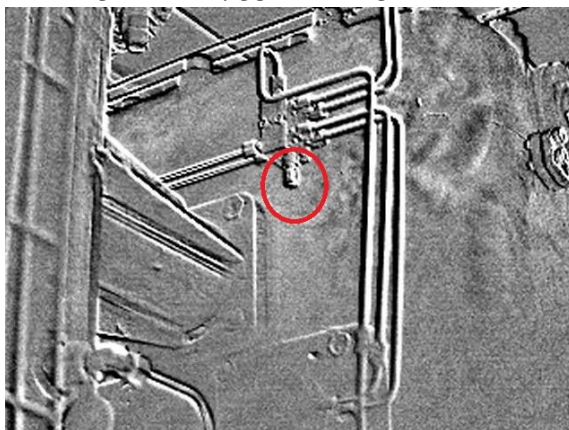
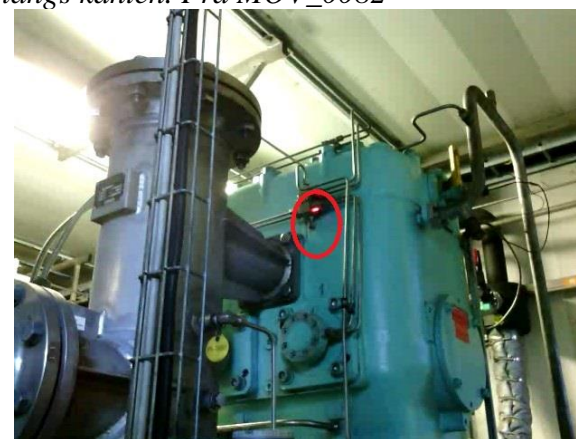
6.7 Lækage #7

Manifold af gasdræn kommer meget gas fra kompressor 10302.

Sorte og hvide skygger viser gas, der siver ud langs kanten. Fra MOV_0082

Der skal undersøges, hvor gassen kommer fra på kompressoren, her må der laves en handlingsplan for udbedring af fejlen.

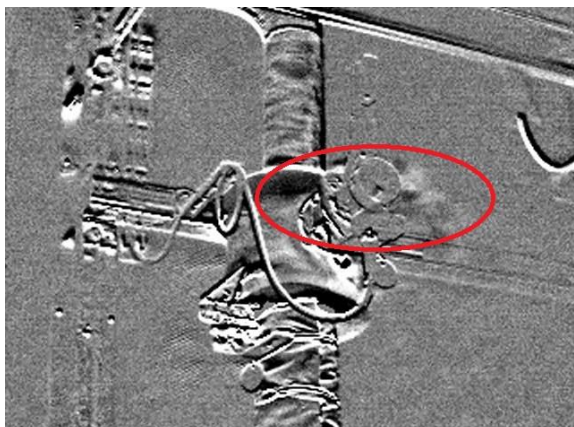
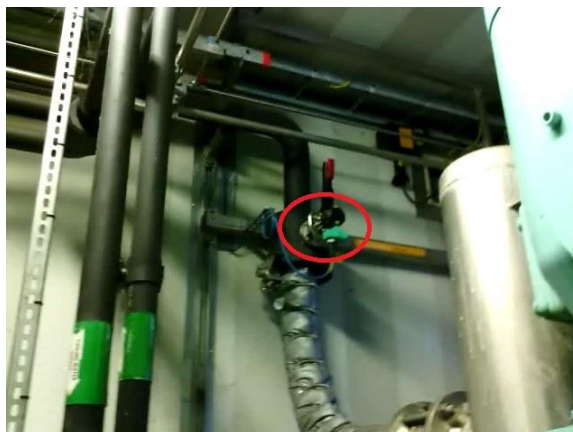
6.8 Lækage #8

Afgangsventilen VX-10302, fra kompressor 2 er utæt i forpakningen.

Sorte og hvide skygger viser gas, der siver ud langs kanten. Fra MOV_0083

Ventilen undersøger for udskiftning af forpakning eller udskiftning af ventilen.

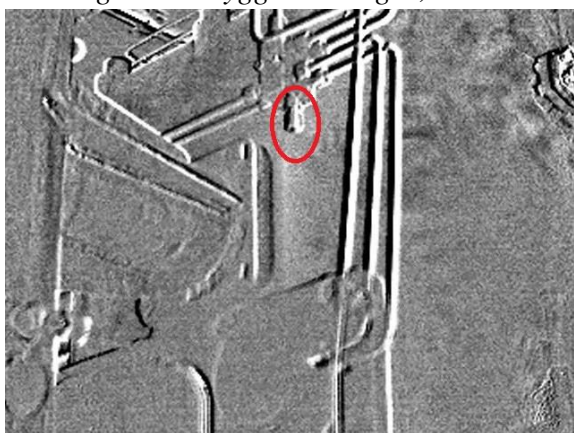
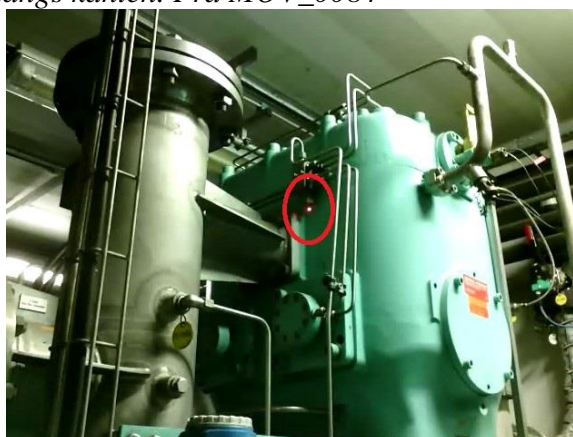
6.9 Lækage #9

Manifold af gasdræn kommer meget gas fra kompressor 10303.

Sorte og hvide skygger viser gas, der siver ud langs kanten. Fra MOV_0084

Der skal undersøges, hvor gassen kommer fra på kompressoren, her må der laves en handlingsplan for udbedring af fejlen.

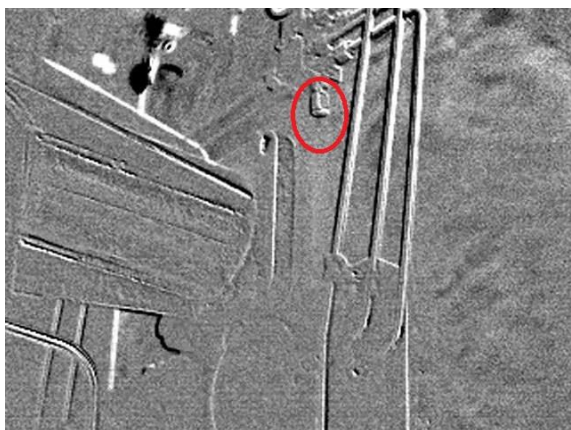
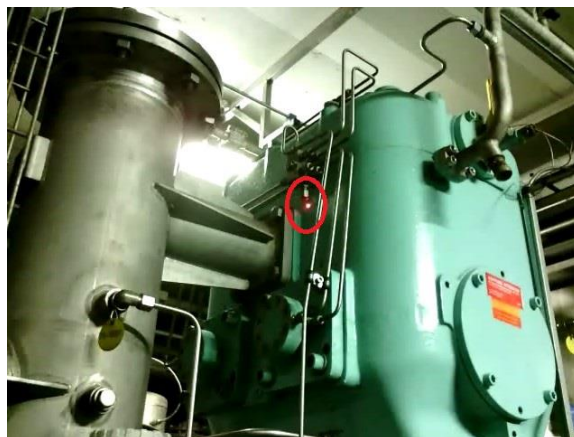
6.10 Lækage #10

Manifold af gasdræn kommer meget gas fra kompressor 10304.

Sorte og hvide skygger viser gas, der siver ud langs kanten. Fra MOV_0086

Der skal undersøges, hvor gassen kommer fra på kompressoren, her må der laves en handlingsplan for udbedring af fejlen.

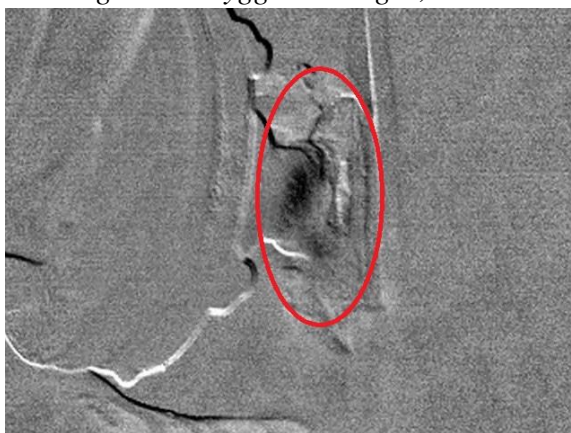
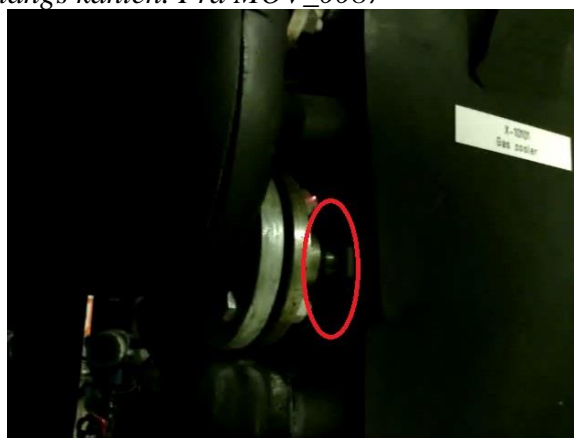
6.11 Lækage #11

Flangemontering på køler, utæt.

Sorte og hvide skygger viser gas, der siver ud langs kanten. Fra MOV_0087

Her må laves en handlingsplan for udbedring af fejlen.
