Metan Lækage Gennemgang af Ringsted Biogas

Indholdsfortegnelse

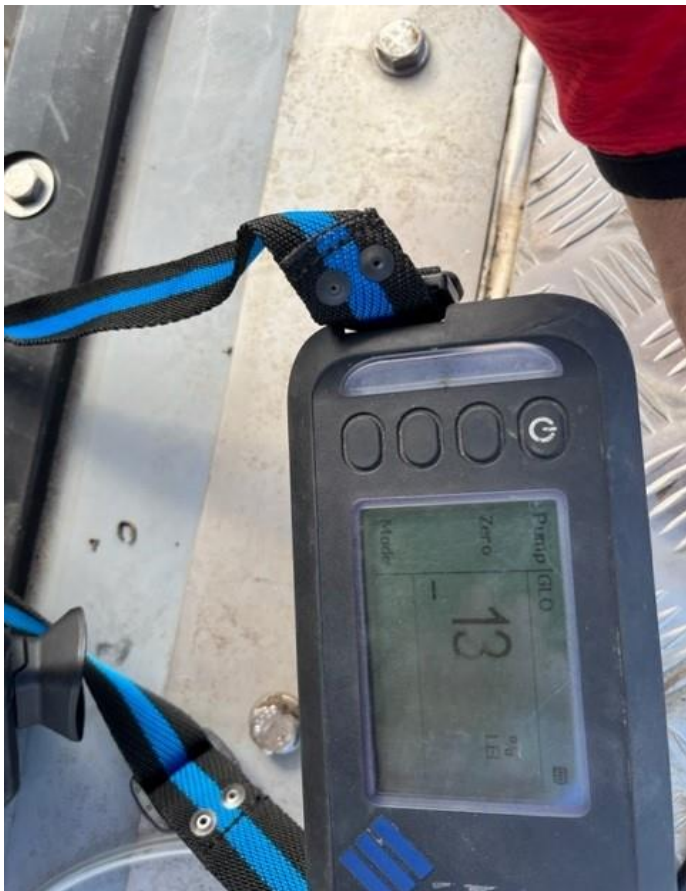
4.1 Observation 1

Område beskrivelse	Reaktortank 1 - ved lugeomrører 2		
Lækage beskrivelse	Inspektionsvindue flange gasutæt		
Billeder eller anden dokumentation af lækagen

Kategorisering	Alvorlig:	Mindre alvorlig: X	Observeres:
Tidsramme for udbedring		8 uger	
Udbedringsforslag	Inspektionsvindue inkl. flange skal afmonteres og fuges om.		
Bemærkninger

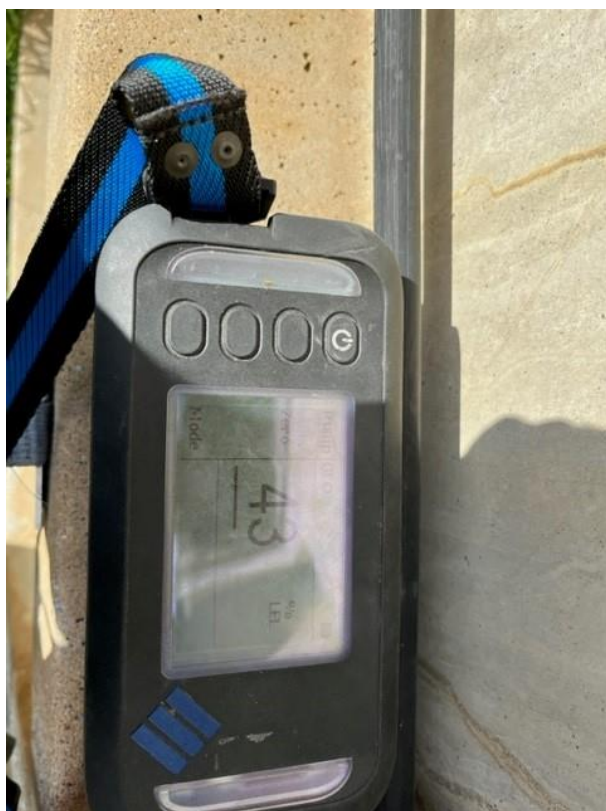
4.7 Observation 7

Område beskrivelse	Fortank/Lagertank		
Lækage beskrivelse	Tankene er installeret med gasopsamling		
Billeder eller anden dokumentation af lækagen

Kategorisering	Alvorlig:	Mindre alvorlig:	Observeres: X
Tidsramme for udbedring			X
Udbedringsforslag	Gastæt dug monteres		
Bemærkninger	Disse typer af tanke er en typisk udfordring på flere anlæg, idet anlæggene ikke har installeret gastætoverdækning på deres indleverings/fortanke og deres lager/udkørsels tanke. Det vil sige, at disse typer tanke ikke kan undgå at have en vis form for udsivning. I dette tilfælde er udsivning på middelniveau. I dette tilfælde kunne vi maks måle 44 % LEL/ 4,4% gas.
