Metan Lækage Gennemgang af Iglsø Biogas

Indledende oplysninger	
Dato for udførsel	07-07-2023
Teknikerens navn	Mark Rosenqvist
Telefonnr.:	25743414
Mail:	mjr@lundsby.dk
Instrumenter og udstyr brugt ved gennemgang	
Gaskamera	FLIR GF77
Sniffer	GMI Gassurveyor 700
Andet	Spray og sæbevand
Generelle vejrforhold ved gennemgang	
Temperatur	20°C
Vindforhold	2 m/s
Vejr	Solrigt
Metodeforklaring	
<p>Anlægget vil blive gennemgået med udgangspunkt i førnævnte aftalegrundlag med kunden. Observationer vil blive opdelt i 3 kategorier, som henleder til hvilken tiltag som bør initieres. Alle observationer efterfølges af forslag til udbedringer eller korrigerende tiltag. Tidshorisonten, som anbefales for den pågældende udbedring, er beskrevet i de 3 kategorier.</p> <p>De 3 kategorier er som følgende:</p> <p>Alvorlig: Lækager som vurderes alvorlige og kræver handling nu eller indenfor kort tid.</p> <p>Mindre alvorlig: Lækager som vurderes som mindre alvorlige og kræver handling i nærmeste fremtid.</p> <p>Observeres: Potentielle lækager, som endnu ikke er opstået, men det vurderes at der vil kunne forekomme lækage inden næste anlægsgennemgang.</p>

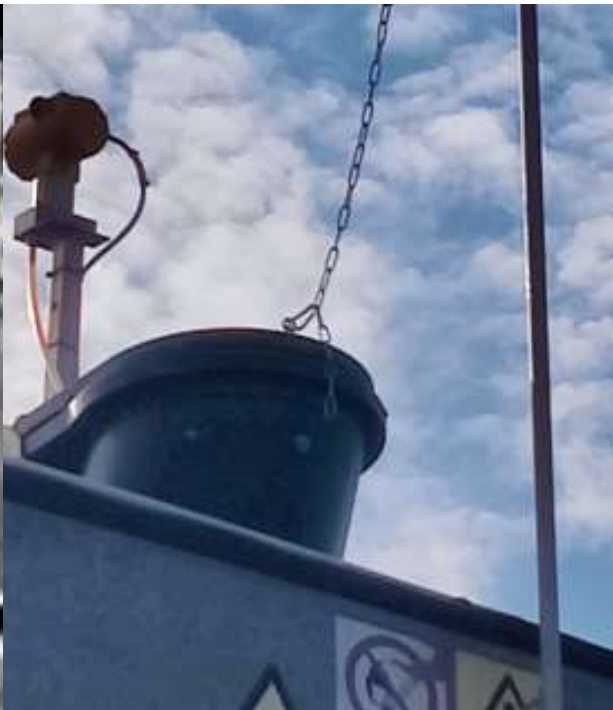
5.1 Observation 1

Område beskrivelse	Eftergasnings Tank 1		
Lækage beskrivelse	Skumventil utæt.		
Billeder eller anden dokumentation af lækagen			
<div>

</div>			
Kategorisering	Alvorlig:	Mindre alvorlig: X	Observeres:
Tidsramme for udbedring		6 Uger	
Udbedringsforslag	Nye pakninger bestilles og skiftes.		
Bemærkninger

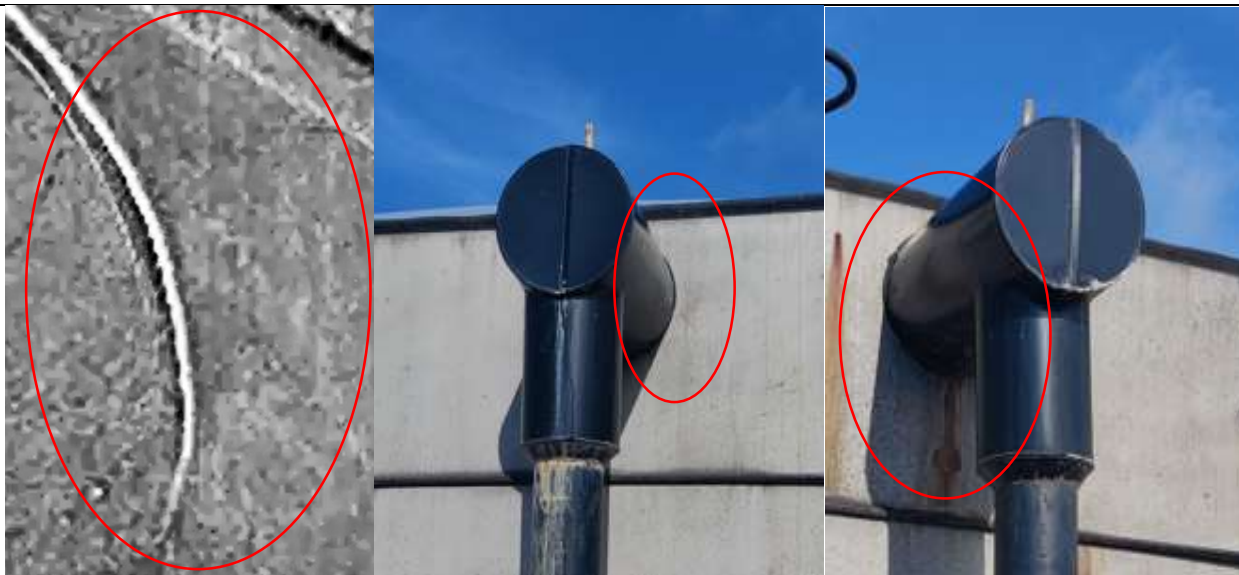
5.2 Observation 2

Område beskrivelse	Eftergasnings Tank 1		
Lækage beskrivelse	Linkseal utæt på 2 x Varmerør. Varme frem og Varme retur.		
Billeder eller anden dokumentation af lækagen

Kategorisering	Alvorlig:	Mindre alvorlig: X	Observeres:
Tidsramme for udbedring		6 Uger	
Udbedringsforslag	Isolerings materiale fjernes. Linkseal spændes eller udskiftes.		
Bemærkninger

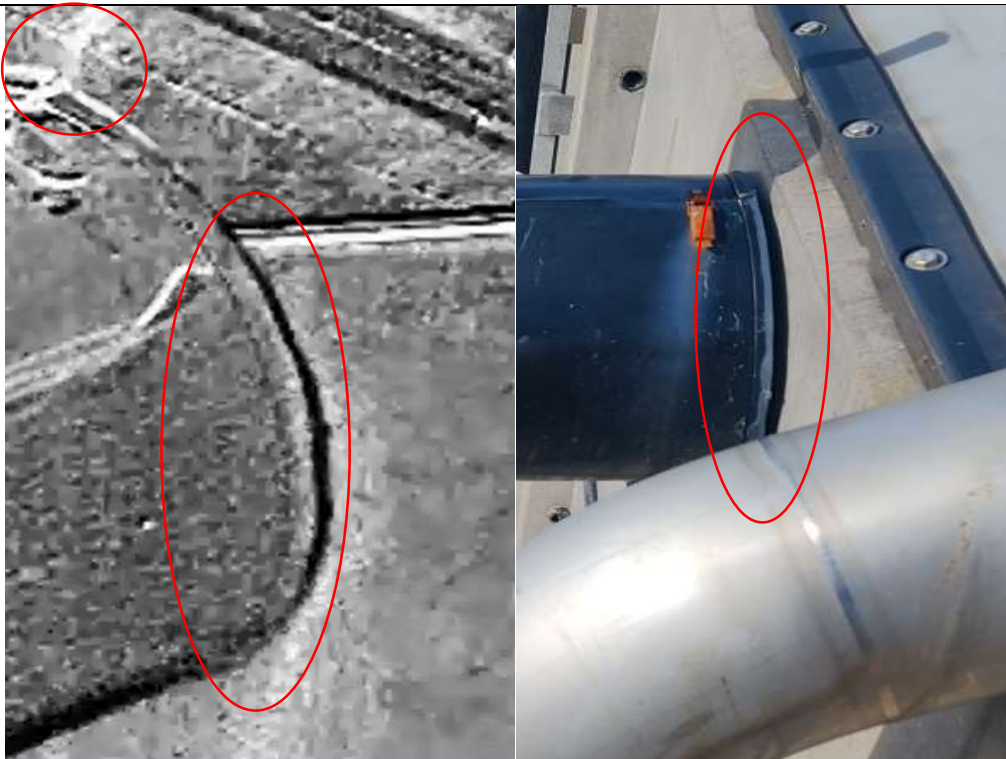
5.3 Observation 3

Område beskrivelse	Eftergasnings Tank 2		
Lækage beskrivelse	Linkseal utæt på 2 x Varmerør. Varme frem og Varme retur.		
Billeder eller anden dokumentation af lækagen

Kategorisering	Alvorlig:	Mindre alvorlig: X	Observeres:
Tidsramme for udbedring		6 Uger	
Udbedringsforslag	Isolerings materiale fjernes. Linkseal spændes eller udskiftes.		
Bemærkninger

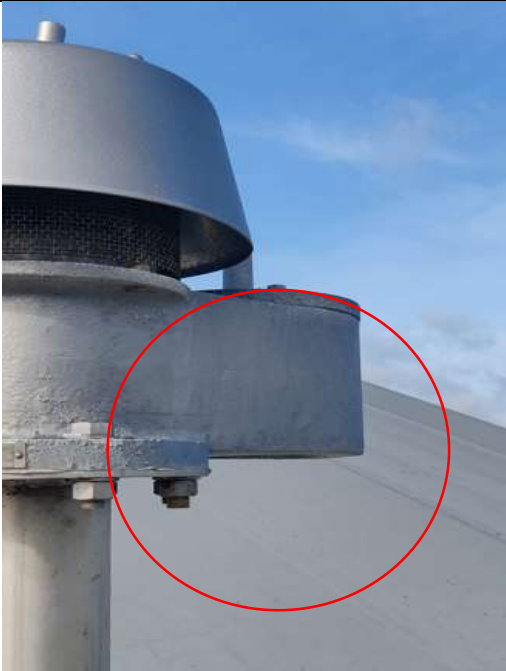
5.6 Observation 6

Område beskrivelse	Lagertank 1		
Lækage beskrivelse	Sikkerhedsventil utæt.		
Billeder eller anden dokumentation af lækagen			
<div>

</div>			
Kategorisering	Alvorlig:	Mindre alvorlig: X	Observeres:
Tidsramme for udbedring		6 Uger	
Udbedringsforslag	Nye pakninger til sikkerhedsventil bestilles og skiftes.		
Bemærkninger

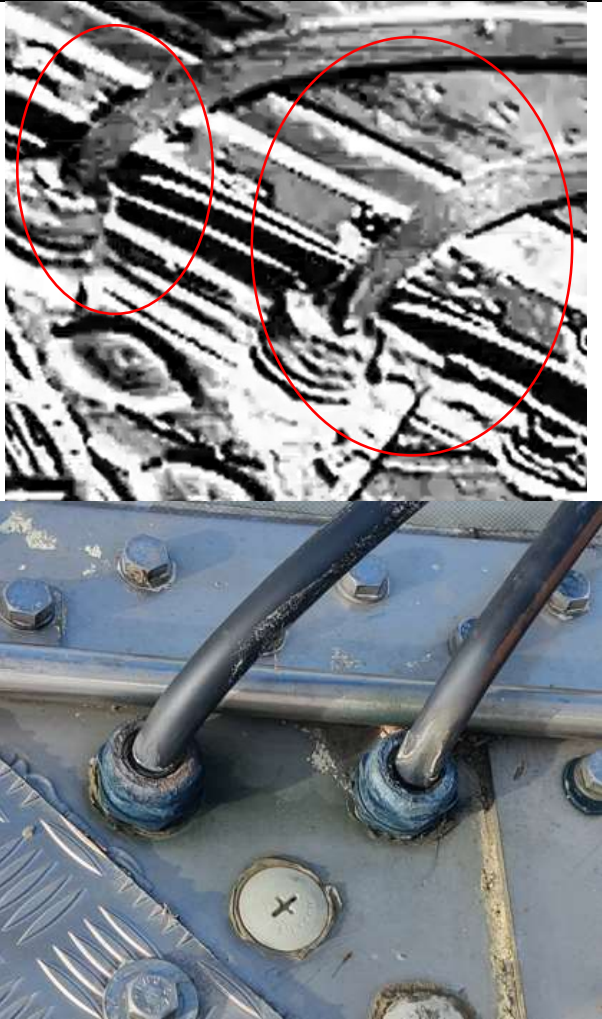
5.7 Observation 7

Område beskrivelse	Lagertank 1		
Lækage beskrivelse	Omrør 1 – 2. Kabelgennemføring utæt.		
Billeder eller anden dokumentation af lækagen

Kategorisering	Alvorlig:	Mindre alvorlig: X	Observeres:
Tidsramme for udbedring		6 Uger	
Udbedringsforslag	Omrør kabler afmonteres. Nye forskruninger monteres.		
Bemærkninger

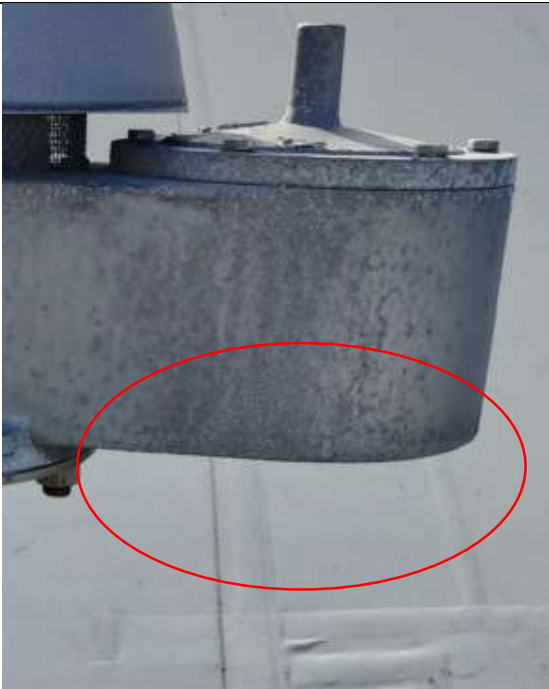
5.8 Observation 8

Område beskrivelse	Lagertank 2		
Lækage beskrivelse	Sikkerhedsventil utæt		
Billeder eller anden dokumentation af lækagen			
<div>

</div>			
Kategorisering	Alvorlig:	Mindre alvorlig: X	Observeres:
Tidsramme for udbedring		6 Uger	
Udbedringsforslag	Nye pakninger til sikkerhedsventil bestilles og skiftes.		
Bemærkninger

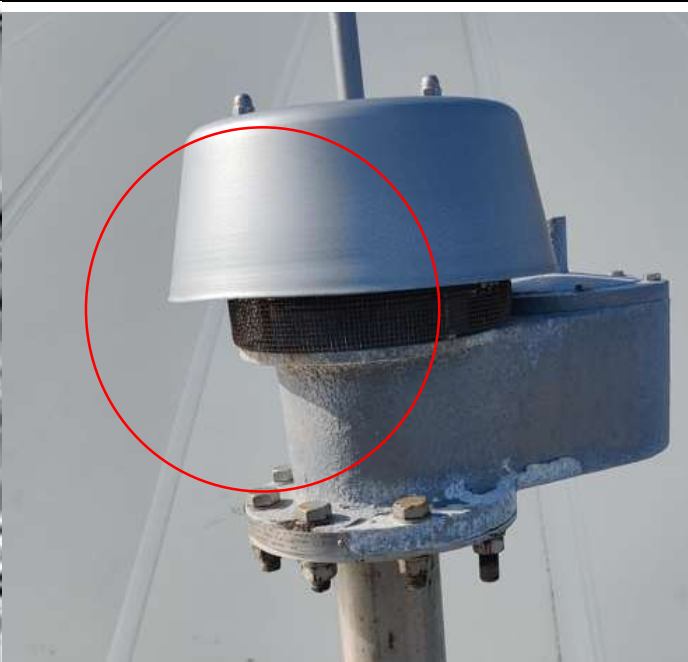
5.9 Observation 9

Område beskrivelse	Lagertank 3		
Lækage beskrivelse	Sikkerhedsventil utæt		
Billeder eller anden dokumentation af lækagen			
<div>

</div>			
Kategorisering	Alvorlig:	Mindre alvorlig: X	Observeres:
Tidsramme for udbedring		6 Uger	
Udbedringsforslag	Nye pakninger til sikkerhedsventil bestilles og skiftes.		
Bemærkninger

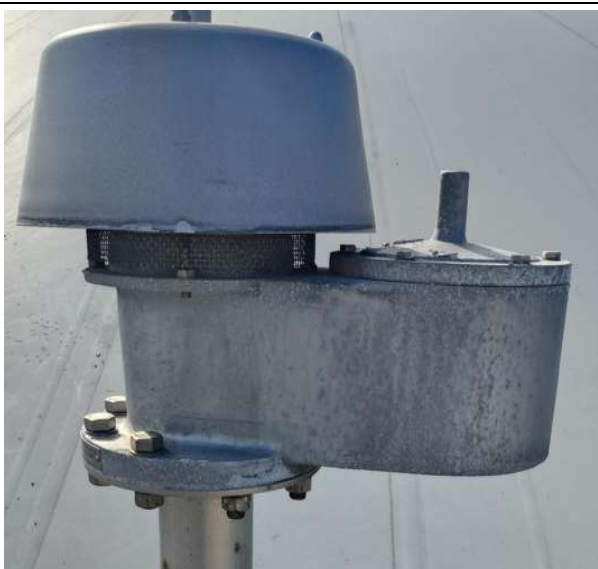
5.10 Observation 10

Område beskrivelse	Lagertank 4 (Eksisterende)		
Lækage beskrivelse	Sikkerhedsventil utæt		
Billeder eller anden dokumentation af lækagen			
<div>

</div>			
Kategorisering	Alvorlig:	Mindre alvorlig: X	Observeres:
Tidsramme for udbedring		6 Uger	
Udbedringsforslag	Nye pakninger til sikkerhedsventil bestilles og skiftes.		
Bemærkninger

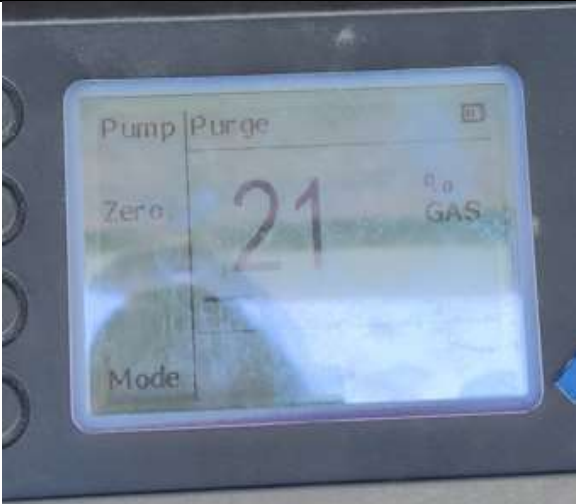
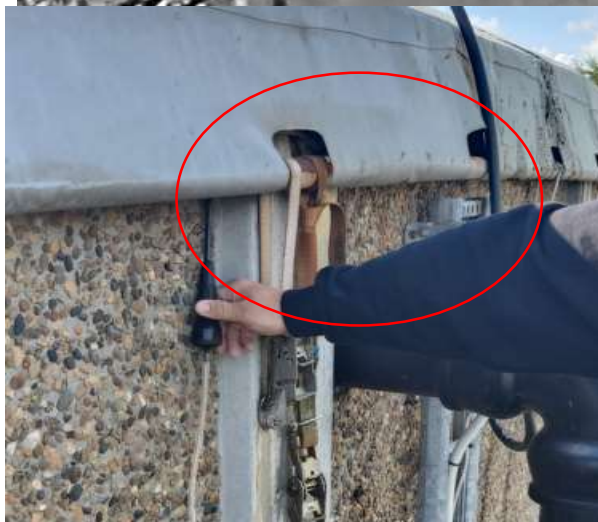
5.11 Observation 11

Område beskrivelse	Lagertank 4 (Eksisterende)		
Lækage beskrivelse	Utæt dug. Gas kommer ud mellem beton element og dug.		
Billeder eller anden dokumentation af lækagen			
<div>

</div>			
Kategorisering	Alvorlig:	Mindre alvorlig: X	Observeres:
Tidsramme for udbedring		12 Uger	
Udbedringsforslag	Inspektion indvendigt i tanken kræves for definere løsnings forslag.		
Bemærkninger

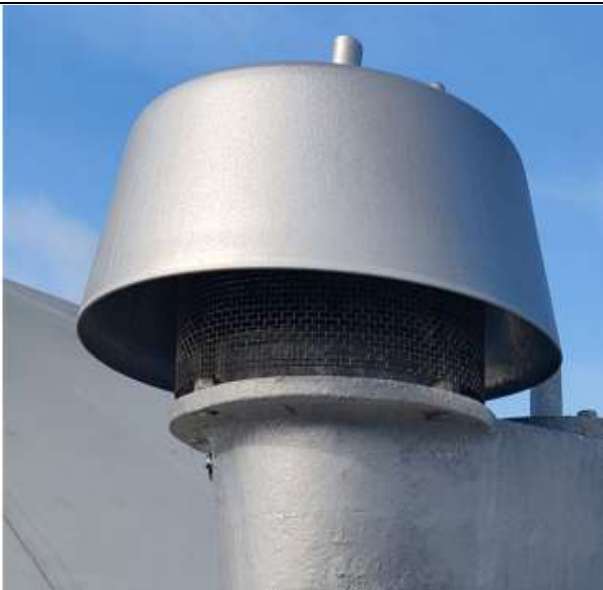
5.12 Observation 12

Område beskrivelse	For Tank		
Lækage beskrivelse	Sikkerhedsventil utæt		
Billeder eller anden dokumentation af lækagen			
<div>

</div>			
Kategorisering	Alvorlig:	Mindre alvorlig: X	Observeres:
Tidsramme for udbedring		6 Uger	
Udbedringsforslag	Nye pakninger til sikkerhedsventil bestilles og skiftes.		
Bemærkninger

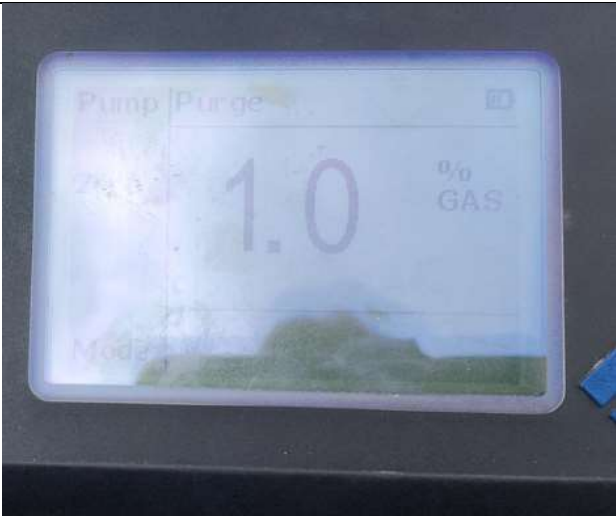
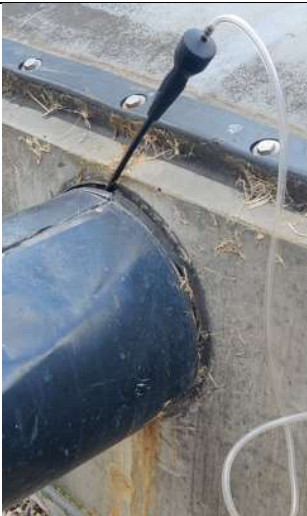
5.13 Observation 13

Område beskrivelse	For Tank		
Lækage beskrivelse	Linkseal varmerør utæt.		
Billeder eller anden dokumentation af lækagen			
<div>

</div>			
Kategorisering	Alvorlig:	Mindre alvorlig: X	Observeres:
Tidsramme for udbedring		6 Uger	
Udbedringsforslag	Isolerings materiale fjernes. Linkseal spændes eller udskiftes.		
Bemærkninger

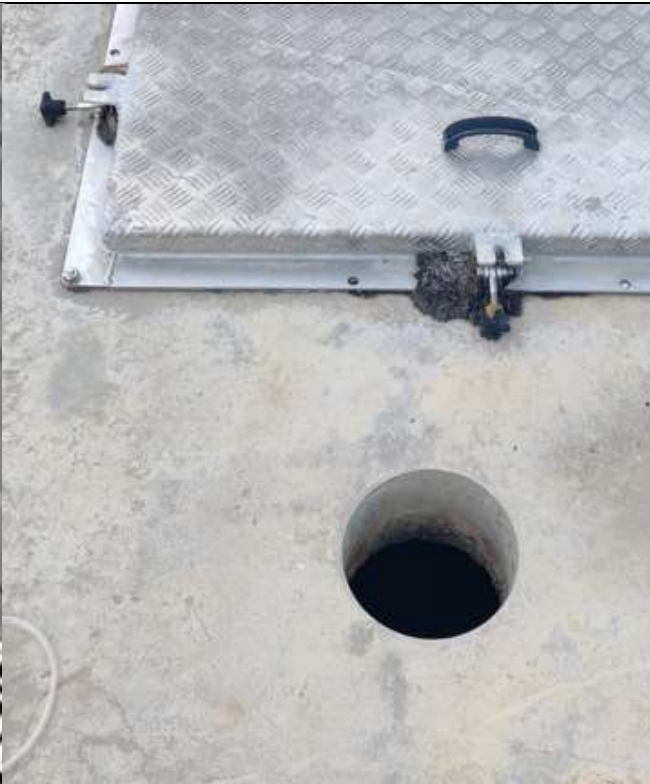
5.14 Observation 14

Område beskrivelse	Udkørsel Tank 1		
Lækage beskrivelse	Hul i beton dæk og Alu låg ikke spændt fast,		
Billeder eller anden dokumentation af lækagen			
<div>

</div>			
Kategorisering	Alvorlig:	Mindre alvorlig: X	Observeres:
Tidsramme for udbedring		6 Uger	
Udbedringsforslag	Blindflange fuges og monteres over hul. Alu låg fastgøres.		
Bemærkninger
