MEC - Biogas

Afrapportering af anlægsgennemgang
FLIR-lækagesøgning for metanemissioner

Sagsnummer : D0101- DGC-000297

Sagsnavn : Egenkontrol og lækagesøgning på biogasanlæg – MEC

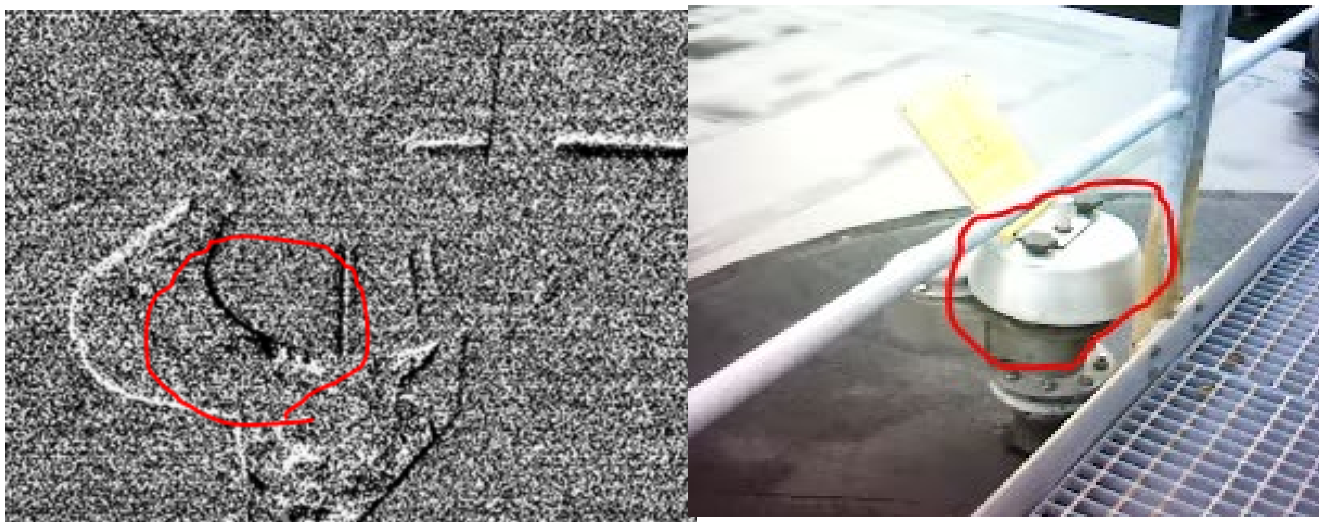
6.1 Lækage #1

Meget lille lækage fra tryk-vakuum ventil på T31 på overtrykssiden.

Sorte og hvide skygger viser gas, der siver ud langsomt ved ventilen hat. Fra MOV_1378

Da lækagen er meget lille og ikke kontinuerlig, bør den monitoreres og man kan vente med at udbedre til at lækagen bliver mere alvorlig.

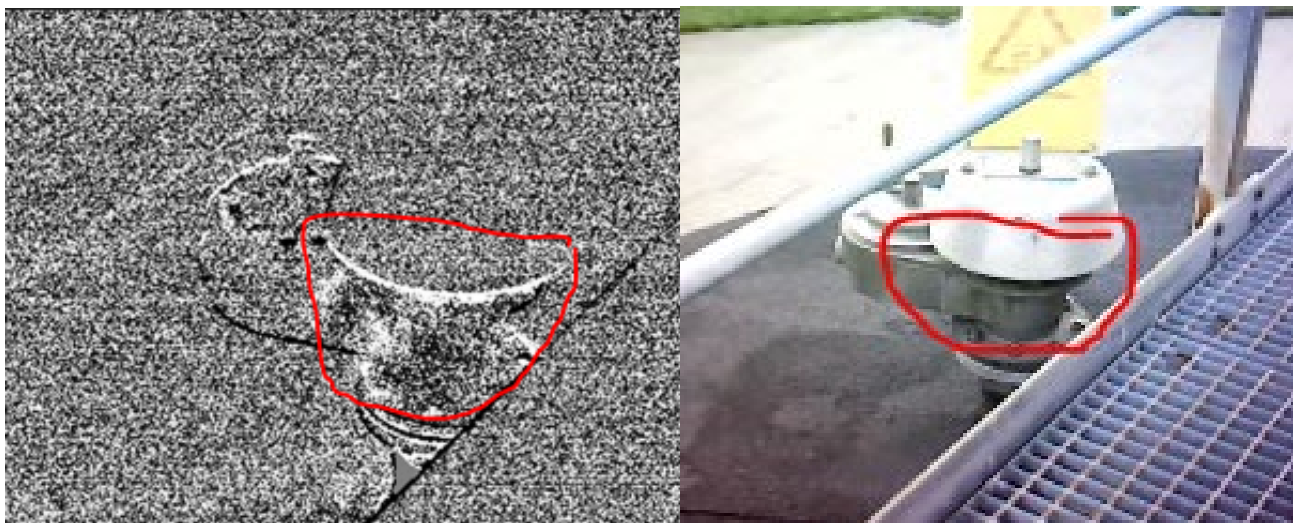
6.2 Lækage #2

Meget lille lækage fra tryk-vakuumb ventil på T32 på overtrykssiden.

Sorte og hvide skygger viser gas. Fra MOV_1379

Da lækagen er meget lille og ikke kontinuerlig, bør den monitoreres og man kan vente med at udbedre til at lækagen bliver mere alvorlig.

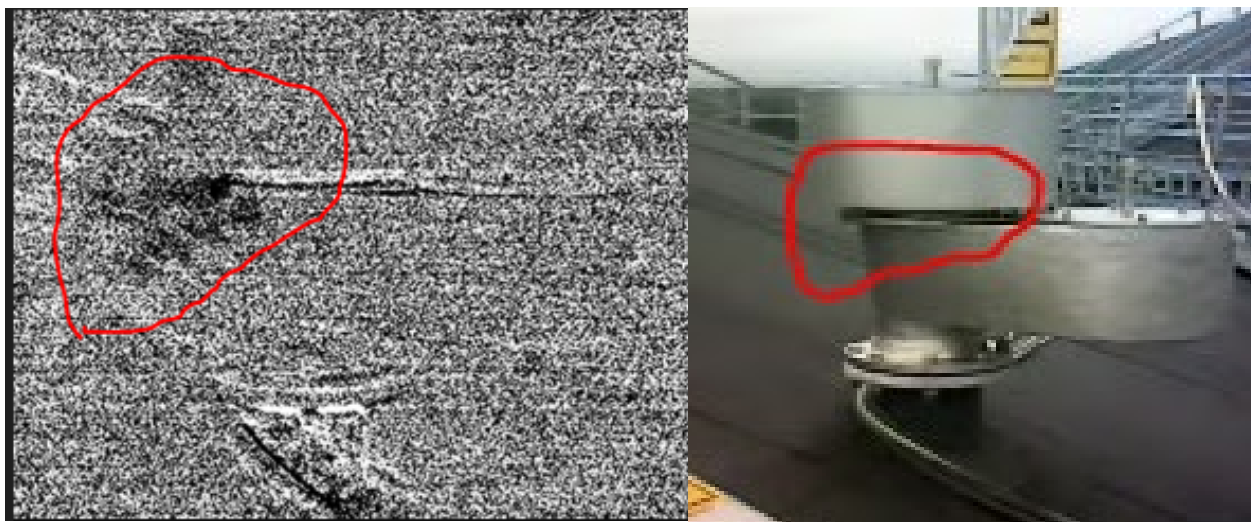
6.3 Lækage #3

Lækage fra tryk-vakuumb ventil på T17 på overtrykssiden.

Sorte og hvide skygger viser gas, der siver ud langsomt ved ventilen hat. Fra MOV_1380

I få tilfælde kan det afhjælpes ved at "motionere" ventilsædet. Hvis ikke det afhjælper lækagen bør man monitorere udslippet og tage aktion ved forværring af udslip.

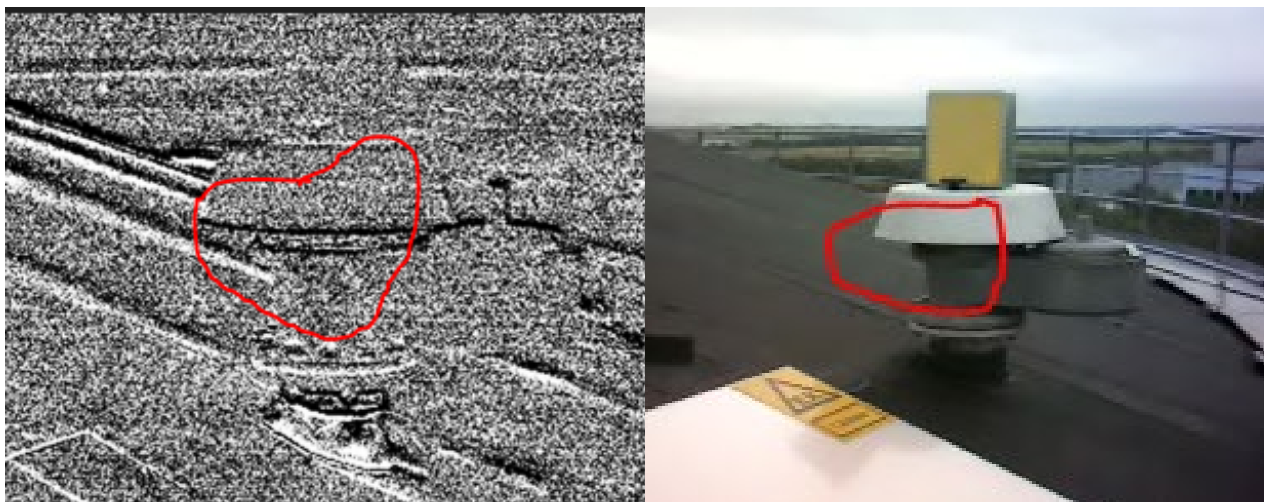
6.4 Lækage #4

Meget lille lækage fra tryk-vakuum ventil på T16 på overtrykssiden.

Sorte og hvide skygger viser gas, der siver ud fra ventilens hat. Fra MOV_1381

Da lækagen er meget lille og ikke kontinuerlig, bør den monitoreres og man kan vente med at udbedre til at lækagen bliver mere alvorlig.

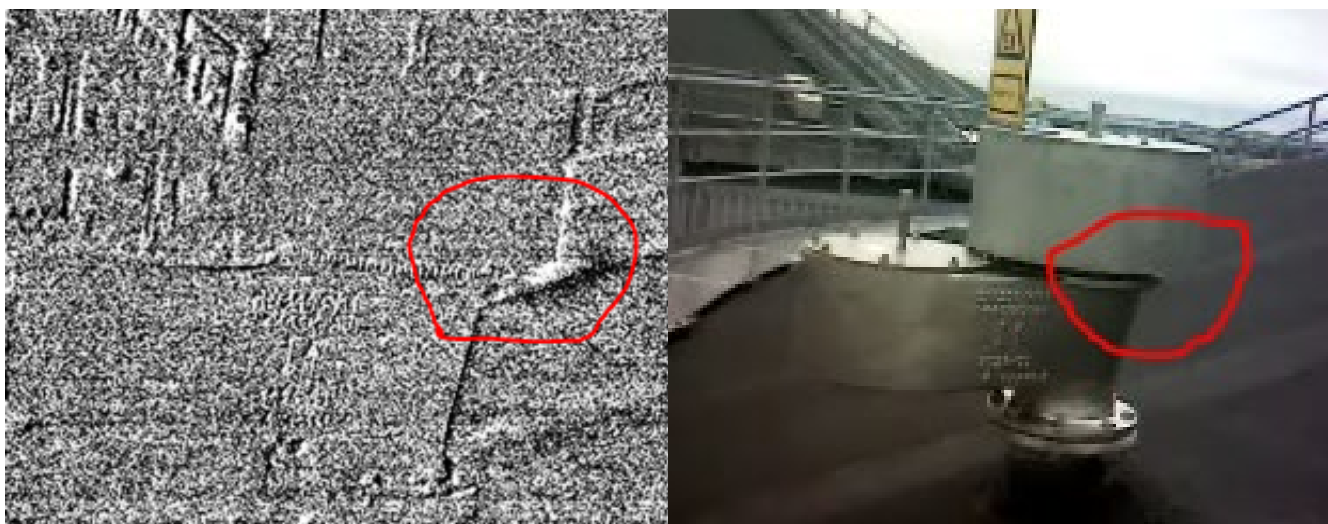
6.5 Lækage #5

Lækage fra tryk-vakuum ventil på T15 på overtrykssiden.

Sorte og hvide skygger viser gas der siver ud. Fra MOV_1382

I få tilfælde kan det afhjælpes ved at ”motionere” ventilsædet. Hvis ikke det afhjælper lækagen skal den have en overhaling.

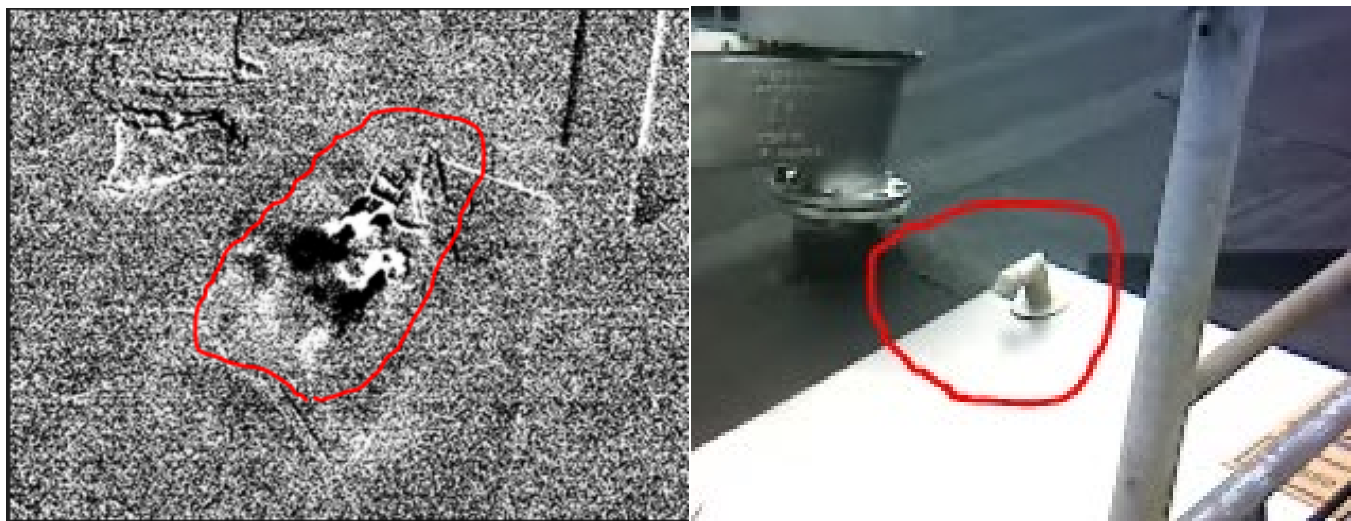
6.6 Lækage #6

Udslip fra tekniklugens ånderør på T15.

Sorte skygger viser gas. Fra MOV_1383

Udslippet kommer fra en lækage under tagbeklædningen på tanken. Det er et problem man allerede er klar over hos MEC. Udbedring af tanken er planlagt til 1.kvartal 2024 og er et større projekt da tanken skal tømmes og der skal bygges stillads indvendigt i den.

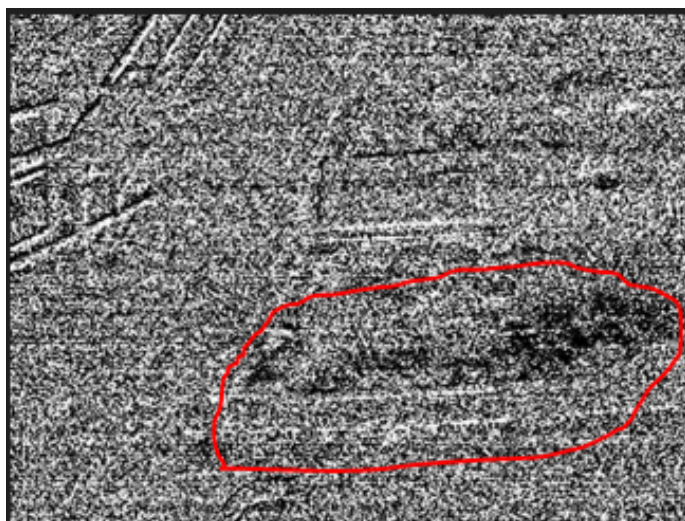
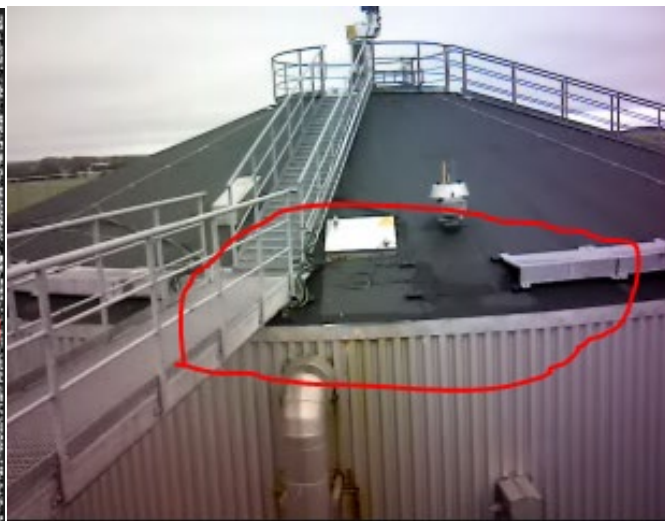
6.7 Lækage #7

Udslip fra beklædningen af tanken på T13.

Sorte skygger viser gas. Fra MOV_1384

Udslippet kommer fra en lækage under beklædningen på tanken. Det er et problem man allerede er klar over hos MEC. Udbedring af tanken er i gang, men er et større projekt da tanken skal tømmes og der skal bygges stillads indvendigt i den.

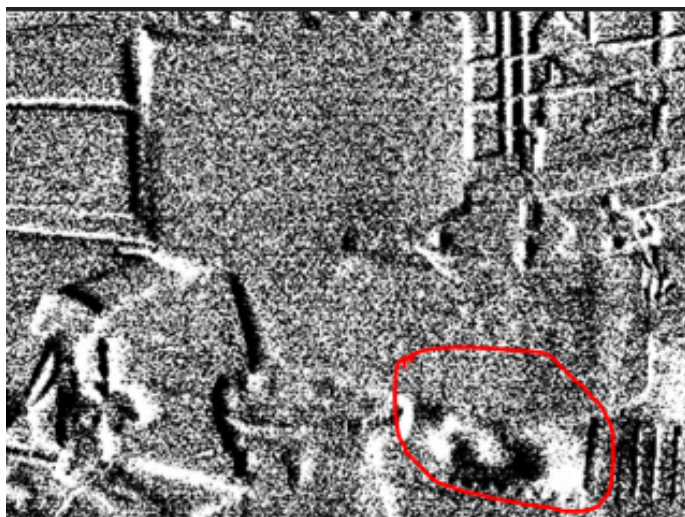
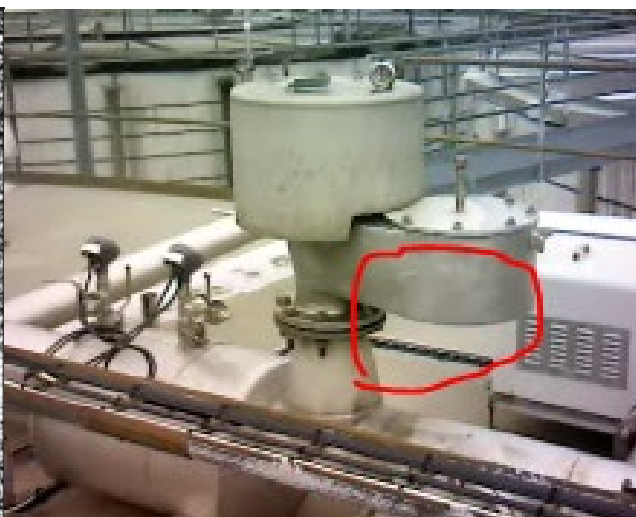
6.8 Lækage #8

Lækage fra tryk-vakuum ventil på T19 på vakuumsiden.

Sorte skygger viser gas. Fra MOV_1385

I få tilfælde kan det afhjælpes ved at ”motionere” ventsilsædet. Hvis ikke det afhjælper lækagen skal den have en overhaling.

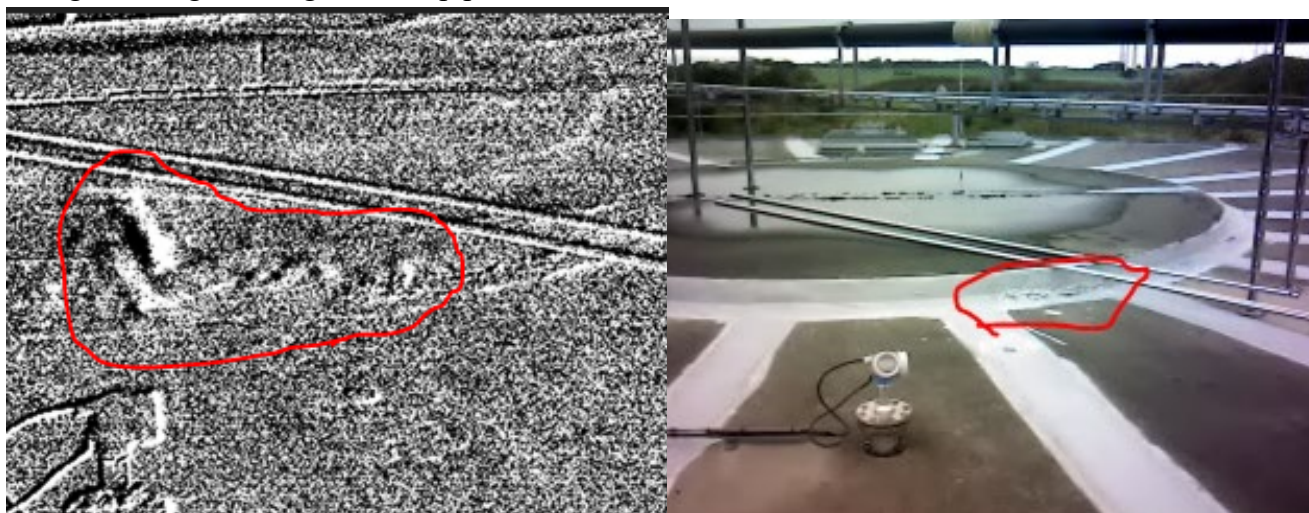
6.9 Lækage #9

Lækager fra fugesamling af tanktop på T25.

Sorte skygger viser gas. Fra MOV_1386

Fugen rundt langs tankens top skal repareres. Den var utæt flere steder rundt om den inderste cirkel. Dette er en lækage MEC har set før og de har en plan for udbedring af fugerne i 2024.
