# **Metan Lækage Gennemgang af Rønge Biogas**

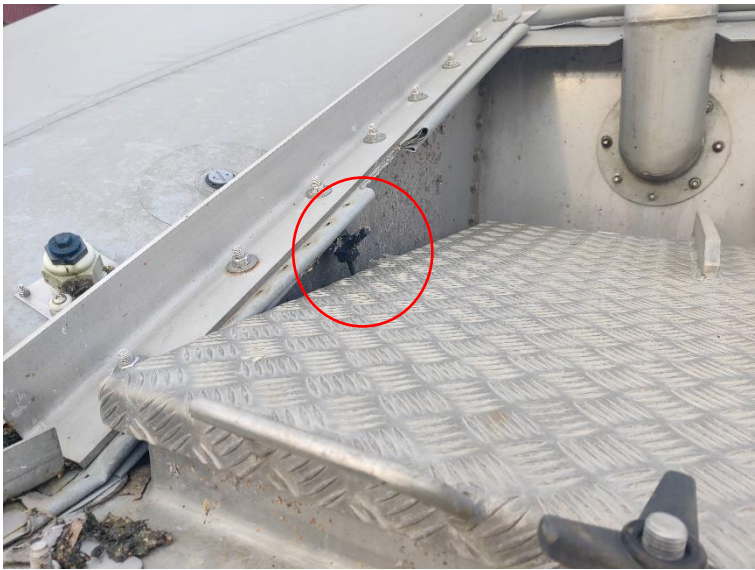
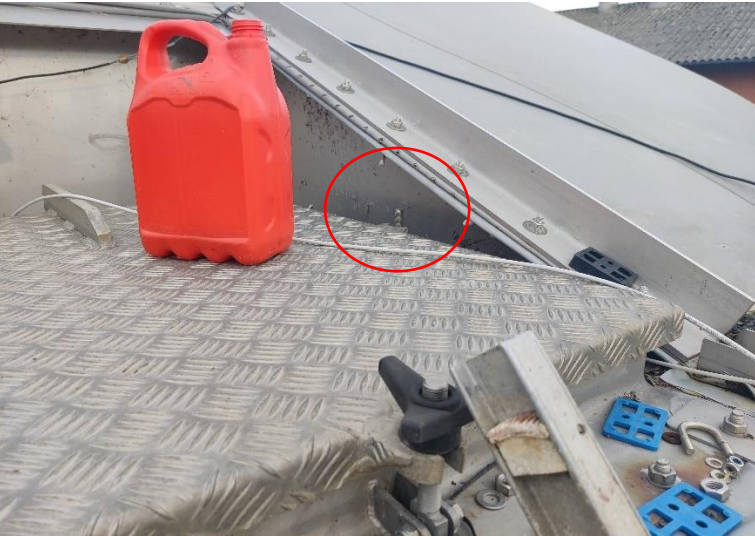
### 5.1 Observation 1

Område beskrivelse	Reaktor Tank 2		
Lækage beskrivelse	Omrør luge fastgørelse		
Billeder eller anden dokumentation af lækagen			
<div>

</div>			
Kategorisering	Alvorlig:	Mindre alvorlig:	Observeres: X
Tidsramme for udbedring			
Udbedringsforslag	Ingen utætheder fundet. Men man kan med fordel fikse fastgørelse så omrør lugen er fastgjort korrekt.		
Bemærkninger

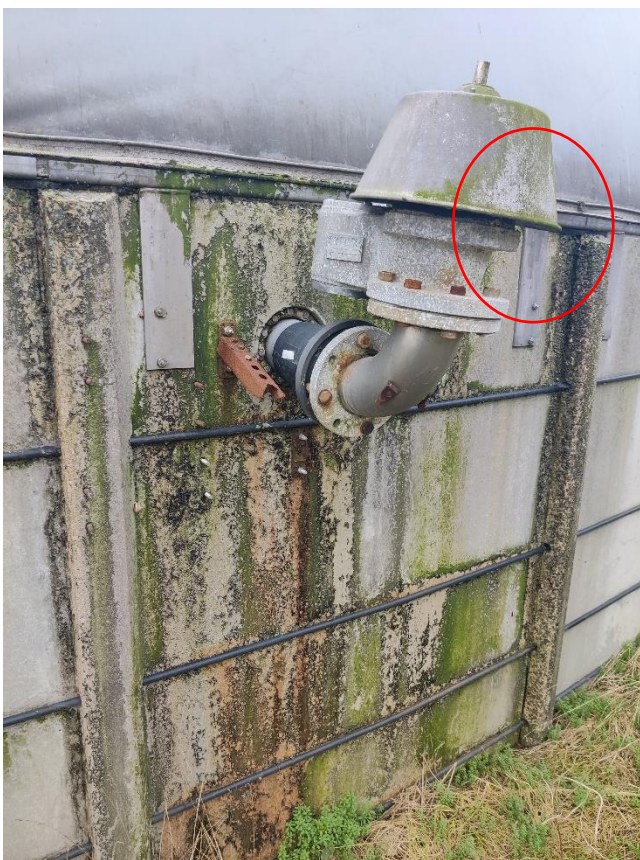
## 5.2 Observation 2

Område beskrivelse	Efter lager Tank 3		
Lækage beskrivelse	Sikkerhedsventil gas utæt.		
Billeder eller anden dokumentation af lækagen			
<div>

</div>			
Kategorisering	Alvorlig:	Mindre alvorlig: X	Observeres:
Tidsramme for udbedring		8 Uger	
Udbedringsforslag	Ud fra sikkerhedsventils beskaffenhed. Bør sikkerhedsventil udskiftes.		
Bemærkninger

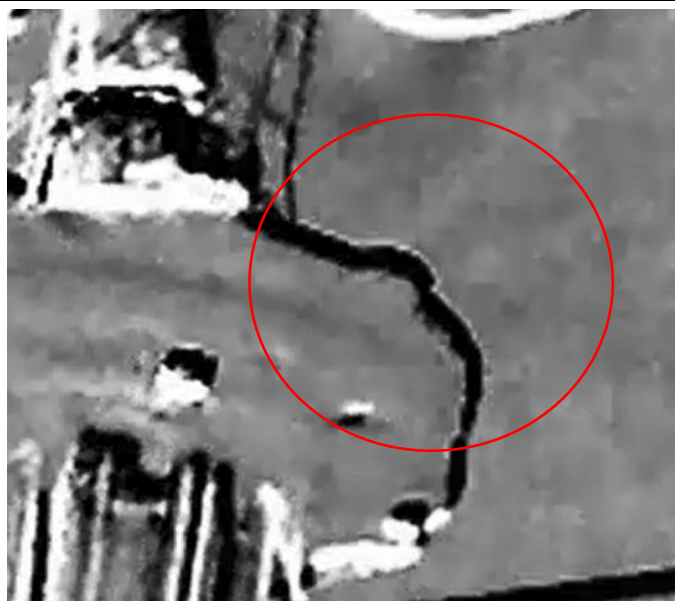
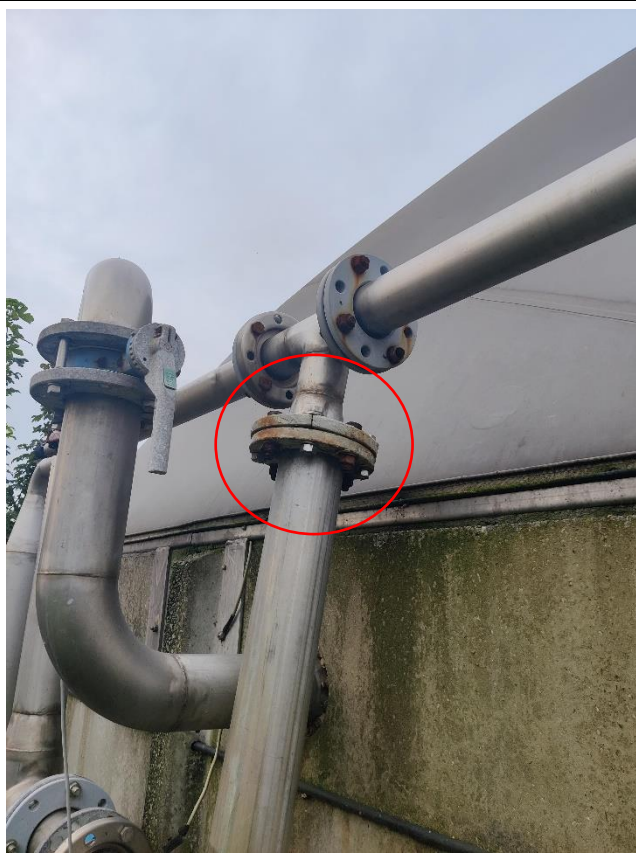
## 5.4 Observation 4

Område beskrivelse	Efter lager Tank 3		
Lækage beskrivelse	Flange samling gas utæt		
Billeder eller anden dokumentation af lækagen			
<div>

</div>			
Kategorisering	Alvorlig: X	Mindre alvorlig:	Observeres:
Tidsramme for udbedring	8 Uger		
Udbedringsforslag	Flange på gasrøret revnet. Umiddelbart ser det ud til at løsflangerne ikke er i rustfri materiale. Flanger og bolte skal skiftes.		
Bemærkninger

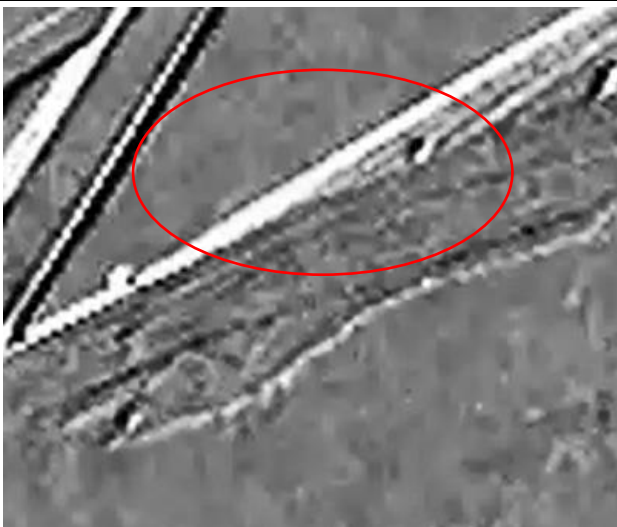
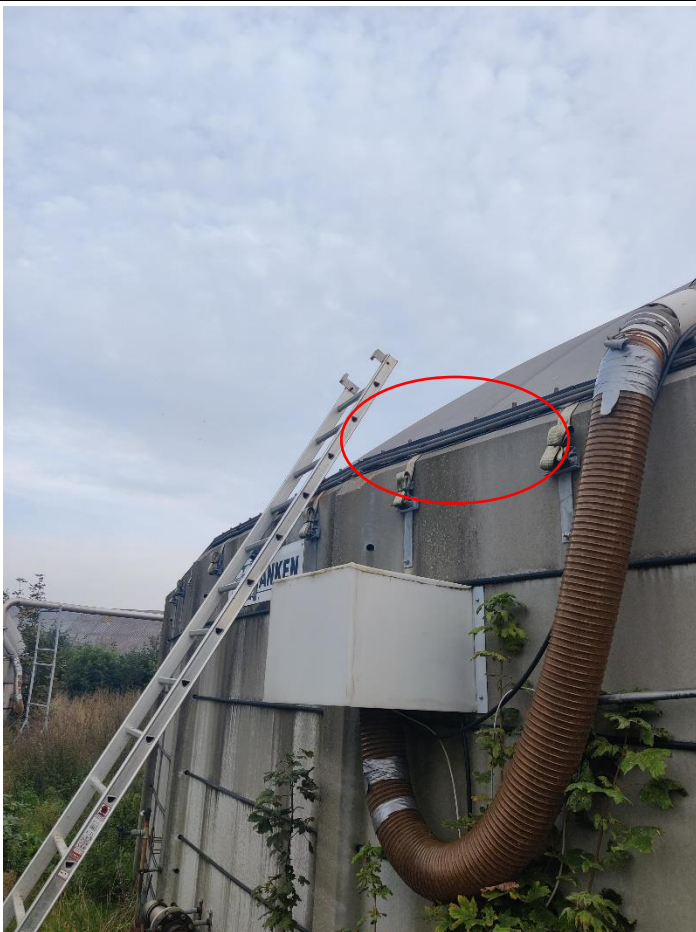
## 5.5 Observation 5

<b>Område beskrivelse</b>	Reaktor Tank 1		
<b>Lækage beskrivelse</b>	Adskillige områder rundt på tanken er dug kant skinner gas utætte.		
<b>Billeder eller anden dokumentation af lækagen</b>

<b>Kategorisering</b>	<b>Alvorlig:</b>	<b>Mindre alvorlig: X</b>	<b>Observeres:</b>
<b>Tidsramme for udbedring</b>		<b>Ultimo 2023</b>	
<b>Udbedringsforslag</b>			
<b>Bemærkninger</b>

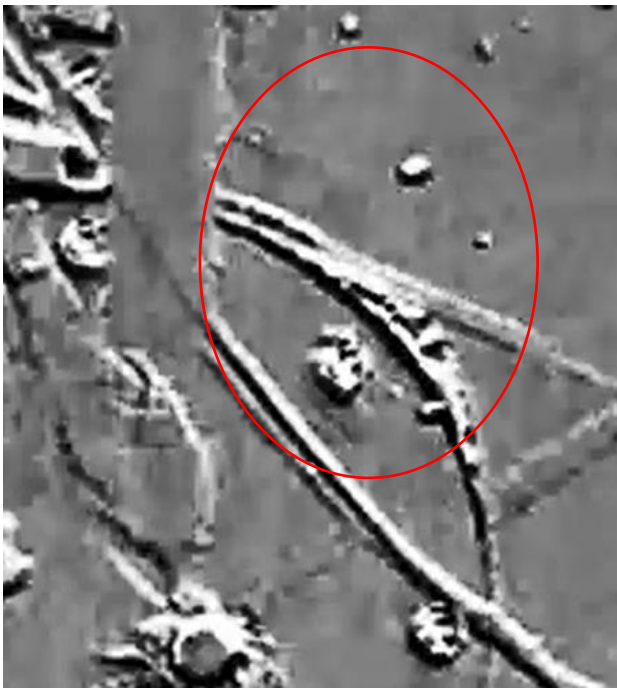
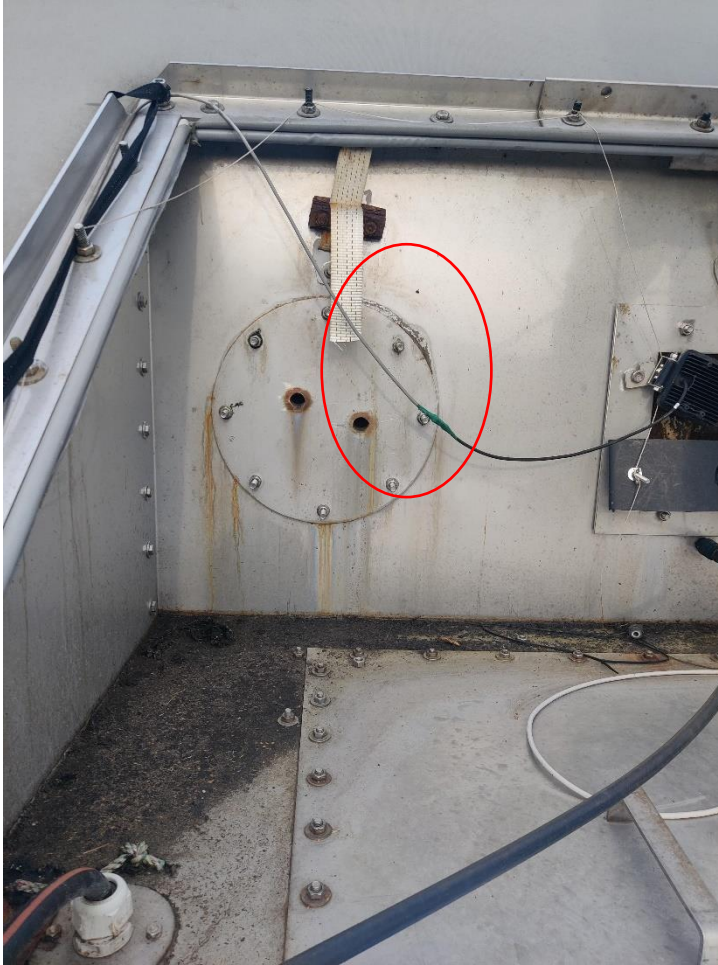
## 5.6 Observation 6

Område beskrivelse	Reaktor Tank 1		
Lækage beskrivelse	På omrør skakt er blindplade gas utæt.		
Billeder eller anden dokumentation af lækagen			
<div>

</div>			
Kategorisering	Alvorlig: X	Mindre alvorlig:	Observeres:
Tidsramme for udbedring	Ultimo 2023		
Udbedringsforslag	Blindplade skal afmonteres og fuges om. Kan laves iforbindelse med dugen bliver afmonteret.		
Bemærkninger

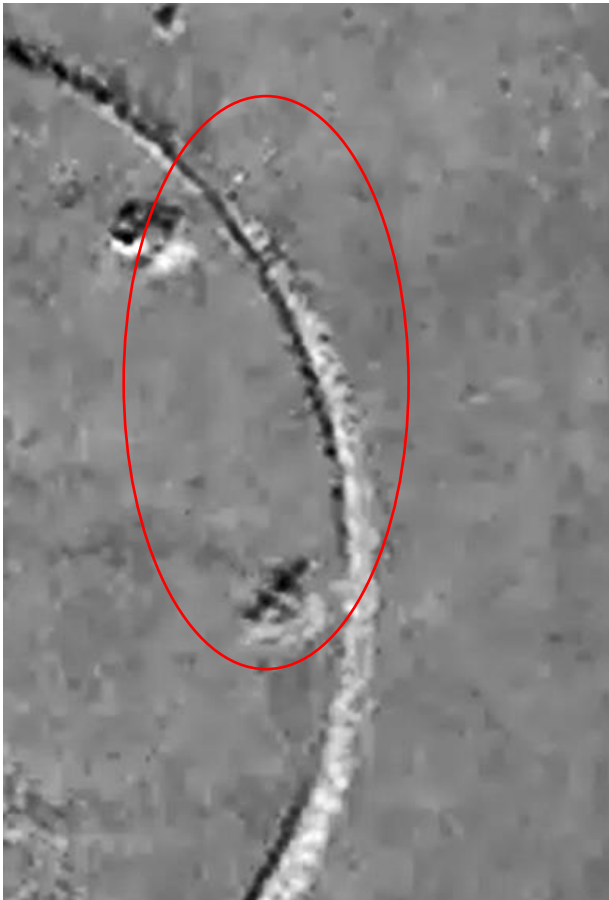
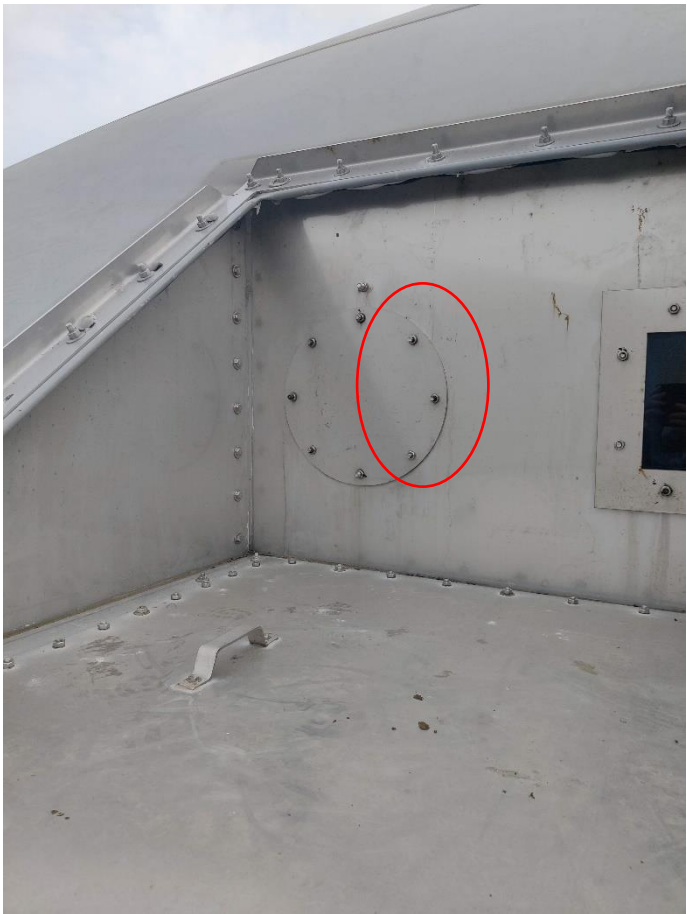
## 5.7 Observation 7

<b>Område beskrivelse</b>	Efter lager Tank 2		
<b>Lækage beskrivelse</b>	På omrør skakt er blindplade gas utæt.		
<b>Billeder eller anden dokumentation af lækagen</b>

<b>Kategorisering</b>	<b>Alvorlig:</b>	<b>Mindre alvorlig: X</b>	<b>Observeres:</b>
<b>Tidsramme for udbedring</b>		<b>8 Uger</b>	
<b>Udbedringsforslag</b>	Blindplade skal afmonteres og fuges om.		
<b>Bemærkninger</b>

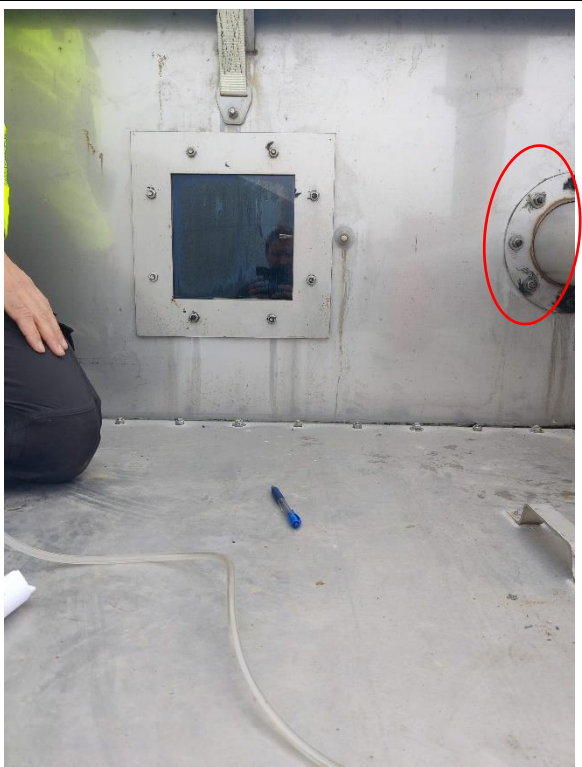
## 5.8 Observation 8

<b>Område beskrivelse</b>	Efter lager Tank 2		
<b>Lækage beskrivelse</b>	På omrør skakt er gasrør gennemføring gas utæt.		
<b>Billeder eller anden dokumentation af lækagen</b>

<b>Kategorisering</b>	<b>Alvorlig:</b>	<b>Mindre alvorlig: X</b>	<b>Observeres:</b>
<b>Tidsramme for udbedring</b>		<b>8 Uger</b>	
<b>Udbedringsforslag</b>	Blindplade skal afmonteres og fuges om.		
<b>Bemærkninger</b>

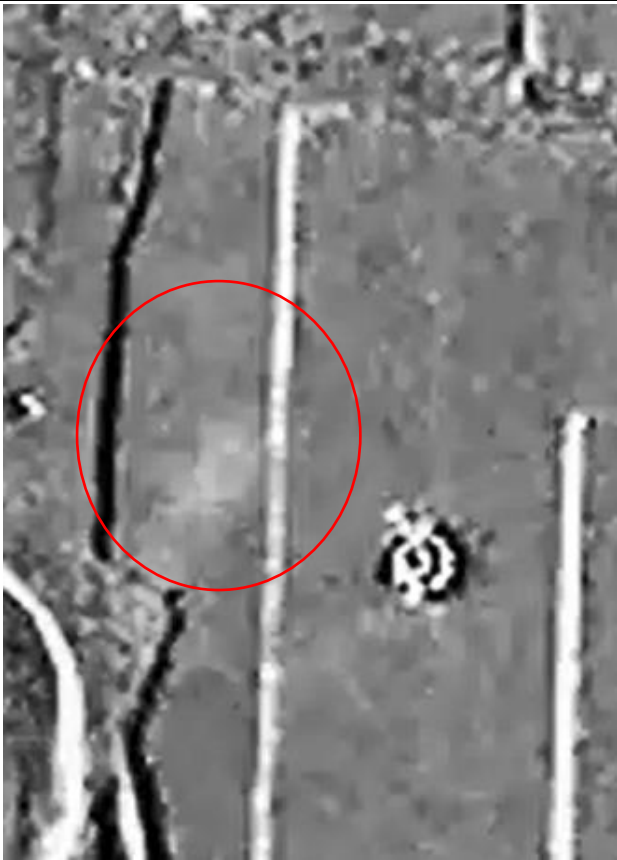
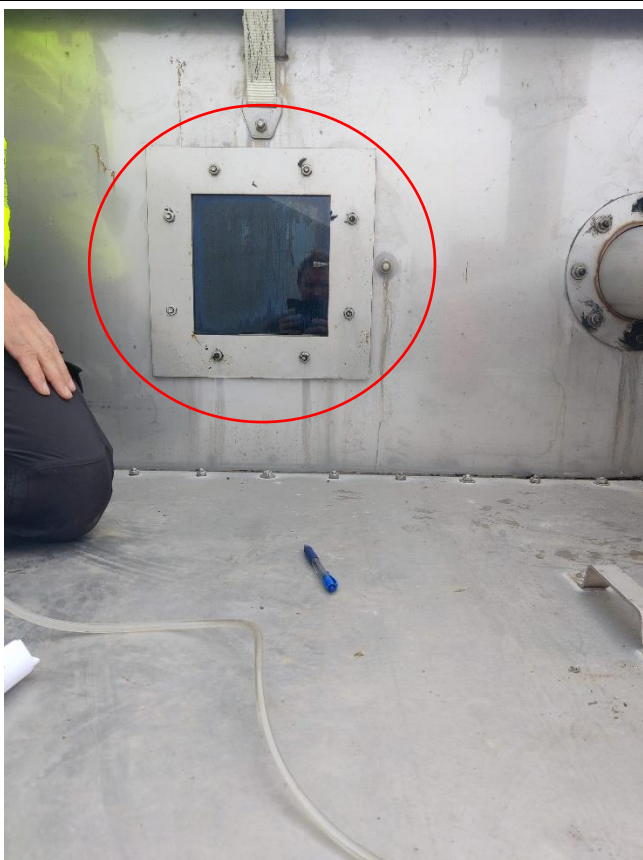
## 5.9 Observation 9

<b>Område beskrivelse</b>	Efter lager Tank 2		
<b>Lækage beskrivelse</b>	På omrør skakt er inspektions vindue rammen gas utæt flere steder rundt.		
<b>Billeder eller anden dokumentation af lækagen</b>

<b>Kategorisering</b>	<b>Alvorlig:</b>	<b>Mindre alvorlig: X</b>	<b>Observeres:</b>
<b>Tidsramme for udbedring</b>		<b>8 Uger</b>	
<b>Udbedringsforslag</b>	Inspektions vindue skal afmonteres og fuges om.		
<b>Bemærkninger</b>

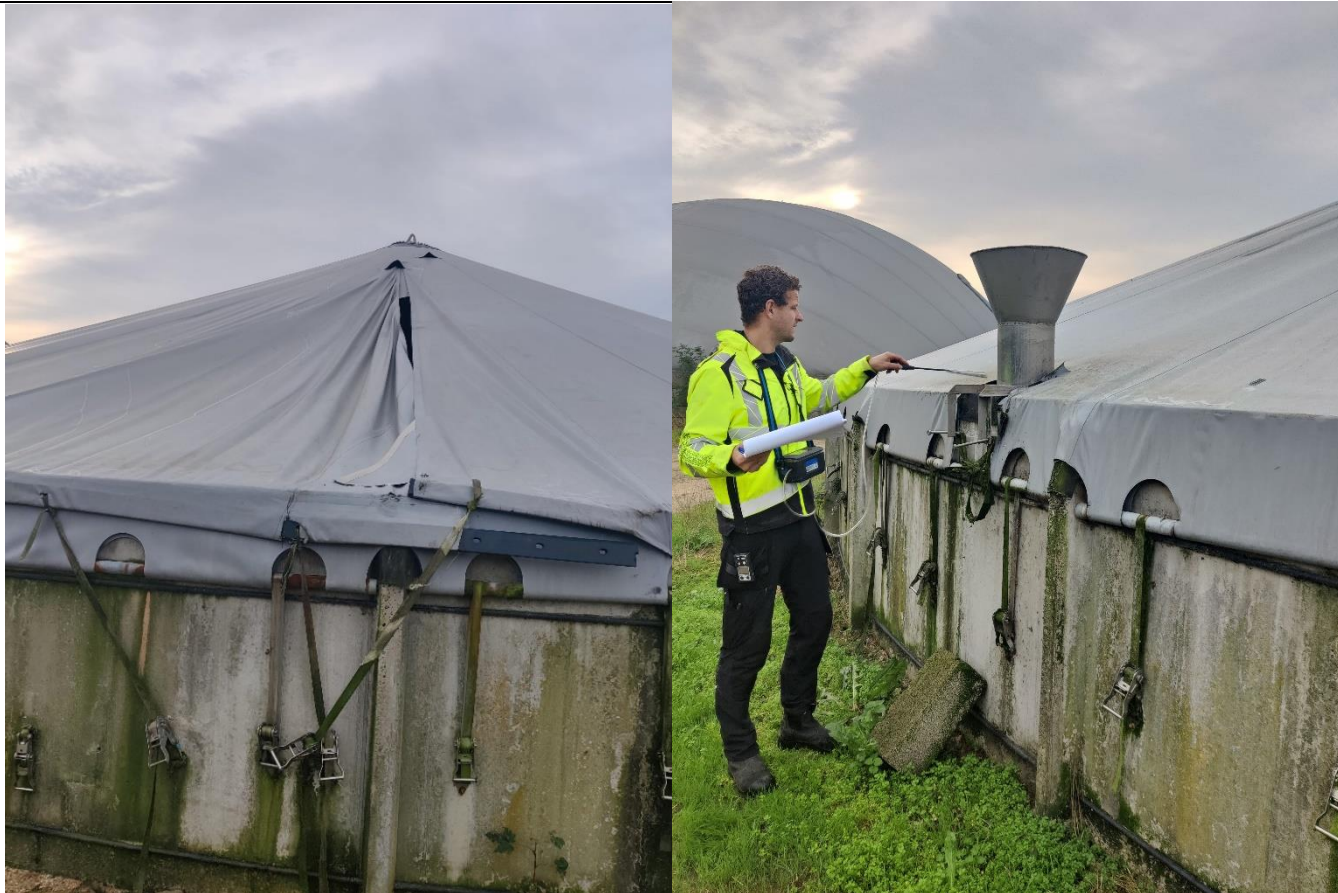
## 5.10 Observation 10

Område beskrivelse	Udkørsels Tank/Lagertank		
Lækage beskrivelse	Udkørsels Tanken er ikke monteret med en gas tæt dug.		
Billeder eller anden dokumentation af lækagen

Kategorisering	Alvorlig:	Mindre alvorlig:	Observeres: X
Tidsramme for udbedring			
Udbedringsforslag	Gastæt dug monteres		
Bemærkninger	<p>Denne type tank er en typisk udfordring på flere anlæg, idet anlæggene ikke har installeret gastætoverdækning på deres indleverings/fortanke og deres lager/udkørsels tanke. Det vil sige, at denne type tank ikke kan undgå at have en vis form for udsivning.</p> <p>I dette tilfælde er udsivning dog på et meget lavt niveau, da biomassen givetvis er godt udrådnnet og forholdsvis kold. I dette tilfælde kunne vi maks måle 10 % LEL/0,44 % gas.</p>
