Metan Lækage Gennemgang af GFE Krogenskær

Indholdsfortegnelse

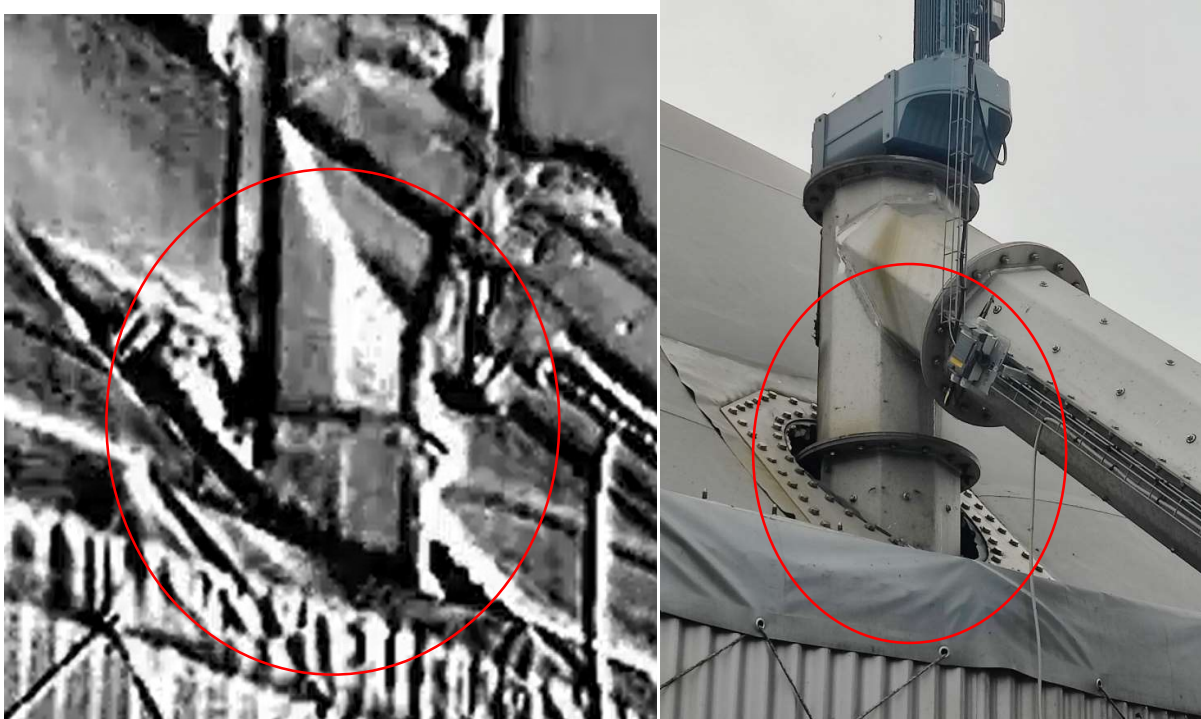
5.1 Observation 1

Område beskrivelse	Reaktor 4		
Lækage beskrivelse	Gas utæt omkring Bioflex feeder dug gennemførsel.		
Billeder eller anden dokumentation af lækagen

Kategorisering	Alvorlig:	Mindre alvorlig: X	Observeres:
Tidsramme for udbedring			
Udbedringsforslag	GFE ansøger om udvidelse og er i gang med myndigheds behandling. Hvis godkendes skal Bioflexfeeder afmonteres og dugen lukkes		
Bemærkninger

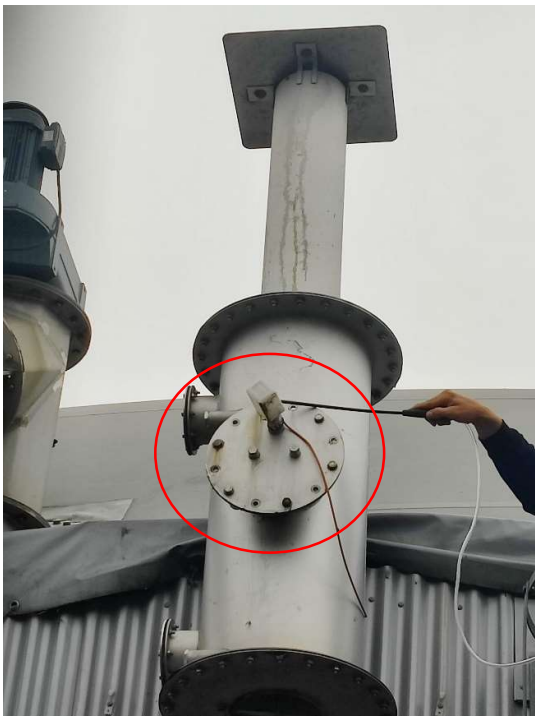
5.2 Observation 2

Område beskrivelse	Reaktor 4		
Lækage beskrivelse	Sikkerhedsventil. Flange gas utæt.		
Billeder eller anden dokumentation af lækagen			
<div>

</div>			
Kategorisering	Alvorlig:	Mindre alvorlig: X	Observeres:
Tidsramme for udbedring		4 Uger	
Udbedringsforslag	Da sikkerhedsventil ikke bruges mere vil anlægget demontere sikkerhedsventil og monter blind flange på gasrør.		
Bemærkninger

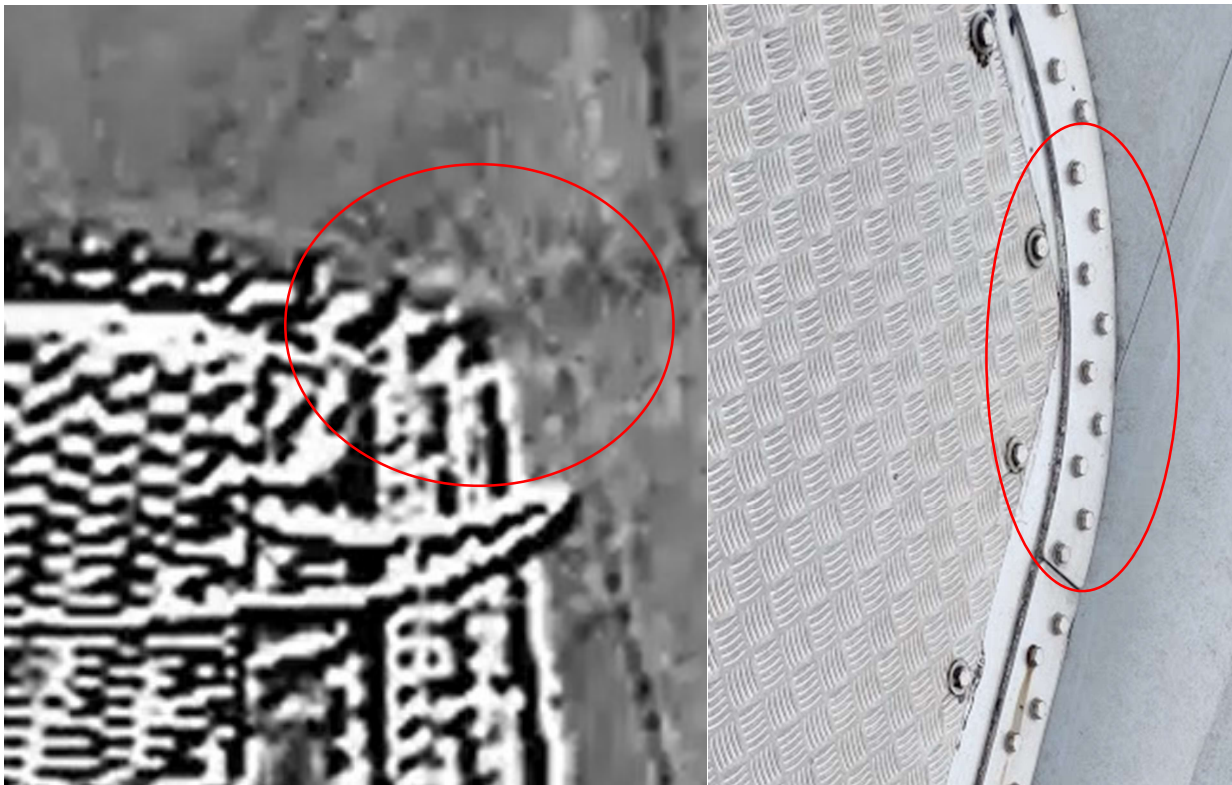
5.3 Observation 3

Område beskrivelse	Reaktor 3		
Lækage beskrivelse	Lugedæksel gas utæt. Øverst højre hjørne.		
Billeder eller anden dokumentation af lækagen

Kategorisering	Alvorlig:	Mindre alvorlig: X	Observeres:
Tidsramme for udbedring		4 uger	
Udbedringsforslag	Lugedæksel skal løsnes og fuges om.		
Bemærkninger

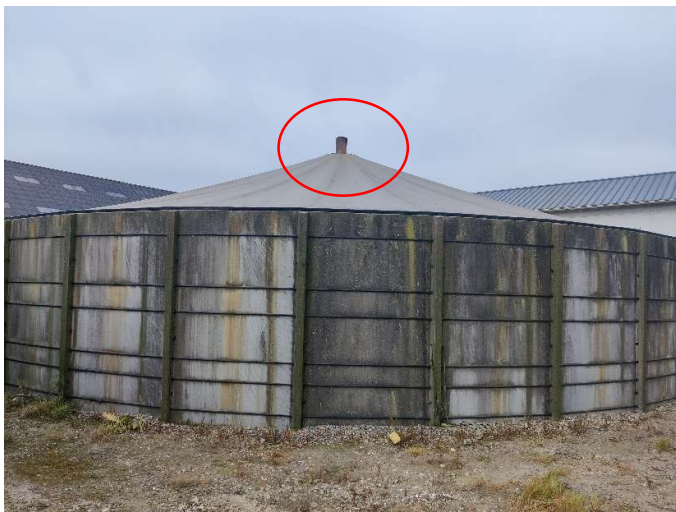
5.4 Observation 4

Område beskrivelse	Modtager tank 2		
Lækage beskrivelse	Dug gas utæt ved snørelugen og maste top.		
Billeder eller anden dokumentation af lækagen			
<div>

</div>			
Kategorisering	Alvorlig:	Mindre alvorlig: X	Observeres:
Tidsramme for udbedring			
Udbedringsforslag	GFE ansøger om udvidelse og er i gang med myndigheds behandling. Hvis godkendes skal der monteres gastæt dug og integreres til gas systemet.		
Bemærkninger

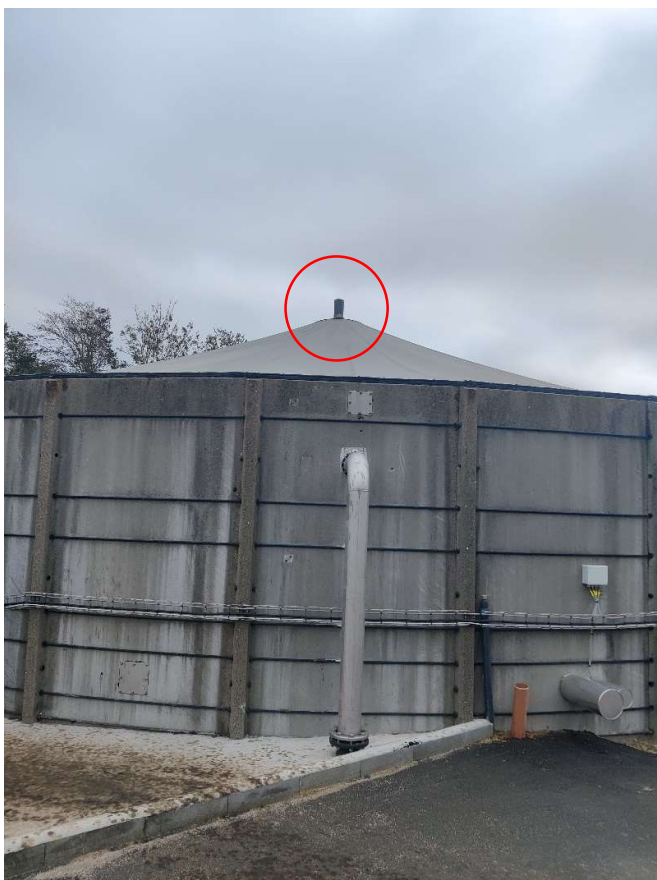
5.5 Observation 5

Område beskrivelse	Udleverings tank		
Lækage beskrivelse	Dug gas utæt ved snørelugen og maste top.		
Billeder eller anden dokumentation af lækagen			
<div>

</div>			
Kategorisering	Alvorlig:	Mindre alvorlig: X	Observeres:
Tidsramme for udbedring			
Udbedringsforslag	GFE ansøger om udvidelse og er i gang med myndigheds behandling. Hvis godkendes skal der monteres gastæt dug og integreres til gas systemet.		
Bemærkninger

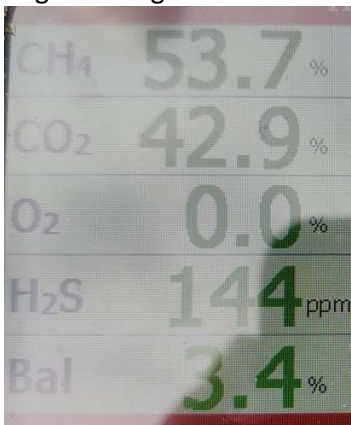
Findes der punktkilder på anlægget	Ja: X	Nej:
Beskrivelse af punktkilde: Opgraderingsanlæg		
Er der udført målinger og beregninger	Ja: X	Nej:
<p>Rågas måling:</p>

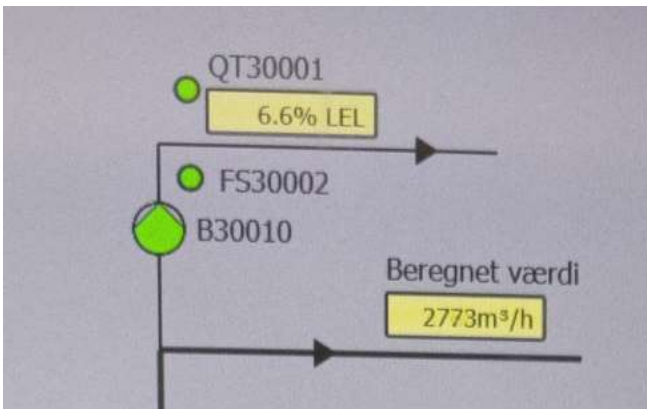
<p>Online Metan måling i LEL%. Omregnet til %metan = 0,286%</p>

Resultat af måling og beregning	0,286%	
Er resultatet acceptabelt i henhold til energistyrrelsen Max 1 %	Ja: X	Nej:
Bemærkninger:	<p>På dette Malmberg opgraderings anlæg er det ikke muligt at måle CO2 offgassen uden væske eller tilført O2 i gassen. Derfor er metan slippet målt med online analyseudstyr og omregnet til %metan.</p>
