Nature Energy, Videbæk

Kunderapport

november 2023

Afrapportering af anlægsgennemgang  
FLIR-lækagesøgning for metanemissioner

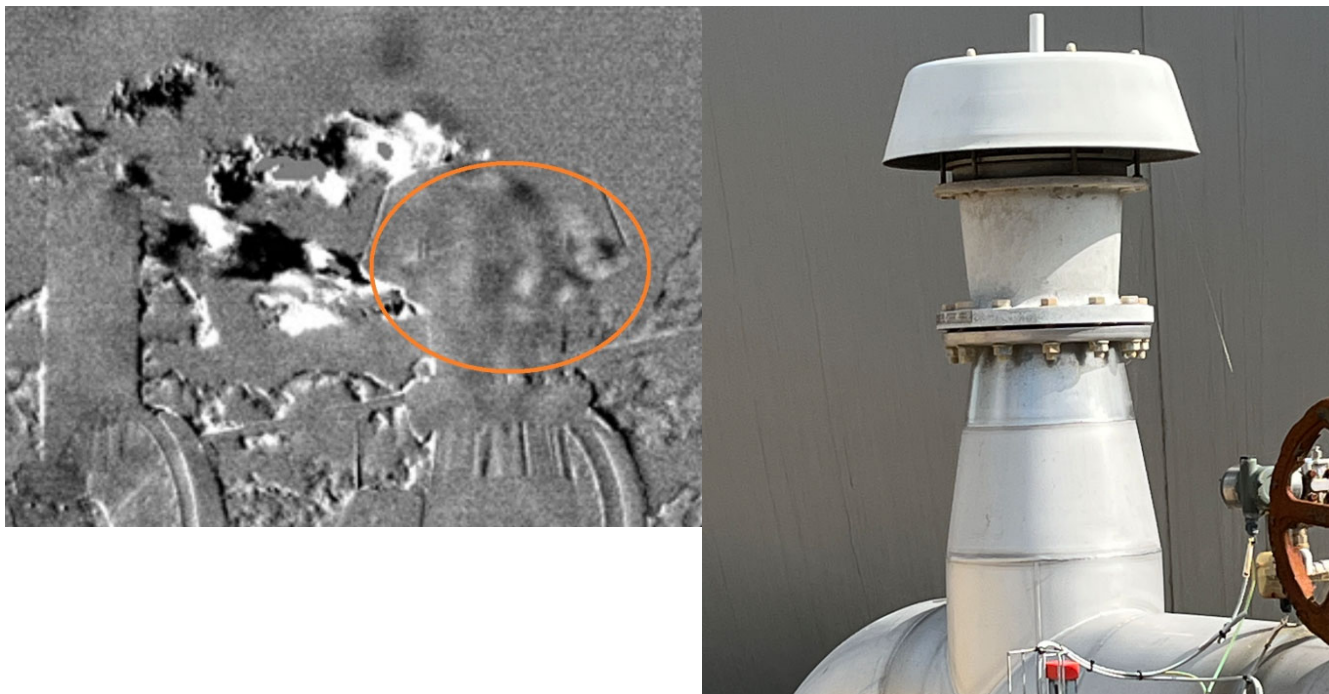
### 6.1 Lækage #1

Sikkerhedsventil ved gaslager.

*Sorte og hvide skygger viser gas, der strømmer nedad og mod venstre. Fra MOV\_1286*

Sikkerhedsventilen er forsøgt repareret i oktober 2023, men dette har ikke afhjulpet problemet. Komplet udskiftning af sikkerhedsventilen er planlagt til første kvartal 2024.

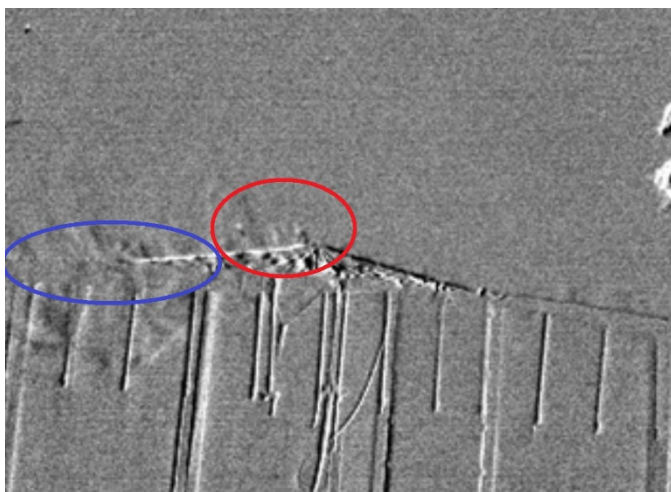
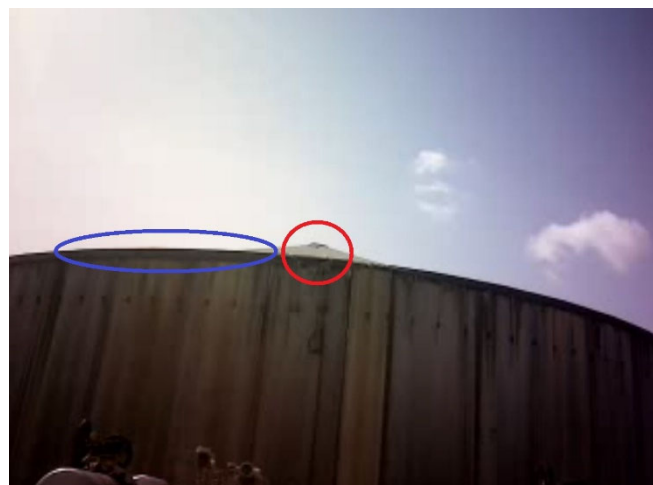
## 6.2 Lækage #2

Slutlagertank, mærket ”nær sekundær reaktor”. Mindre lækage fra toppen af dugen.

*Lækage 2 med rød markering. Sorte og hvide skygger viser gas, der strømmer mod venstre. Blå markering viser lækage 3, der er nærmere beskrevet i næste afsnit. Fra MOV\_1287*

Dugen var tilsyneladende ikke monteret helt præcist efter seneste tank-eftersyn. Dugen efterspændes, dette forventes udført inden udgangen af 2023.

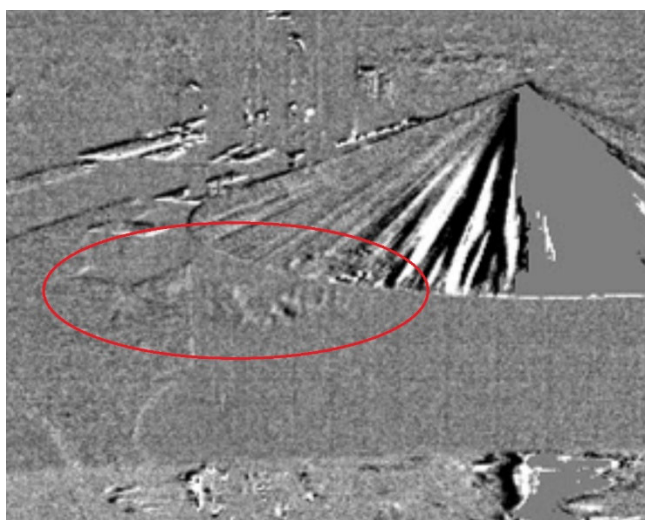
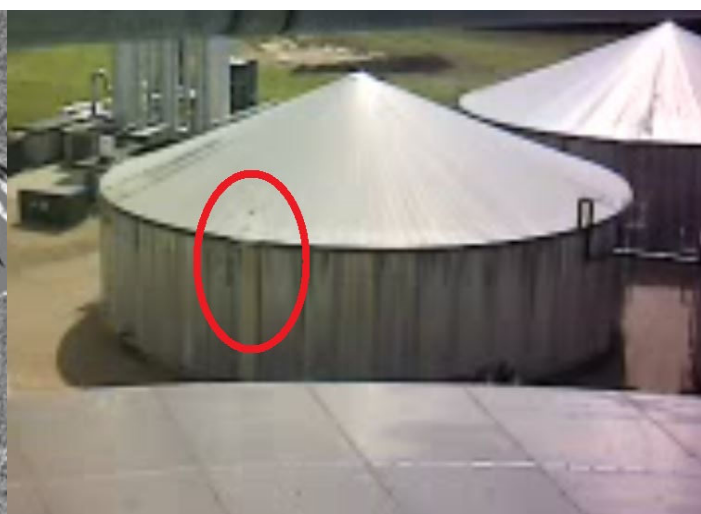
## 6.3 Lækage #3

Slutlagertank, mærket ”nær sekundær reaktor”. Lækage fra samling i dug ved åbning.

*Sorte og hvide skygger viser gas, der strømmer mod venstre. Fra MOV\_1288. Lækagen er set fra Sekundær Reaktor nr. 2 – lækage 3 var ikke synlig på denne afstand.*

Dugen var tilsyneladende ikke monteret helt præcist efter seneste tank-eftersyn. Dugen efterspændes, dette forventes udført inden udgangen af 2023.
