## METANLÆKAGESØGNING

KONTROLRAPPORT

### "NØRRERIS BIOENERGI APS"

## GASDETEKTION DOKUMENTATIONSRAPPORT

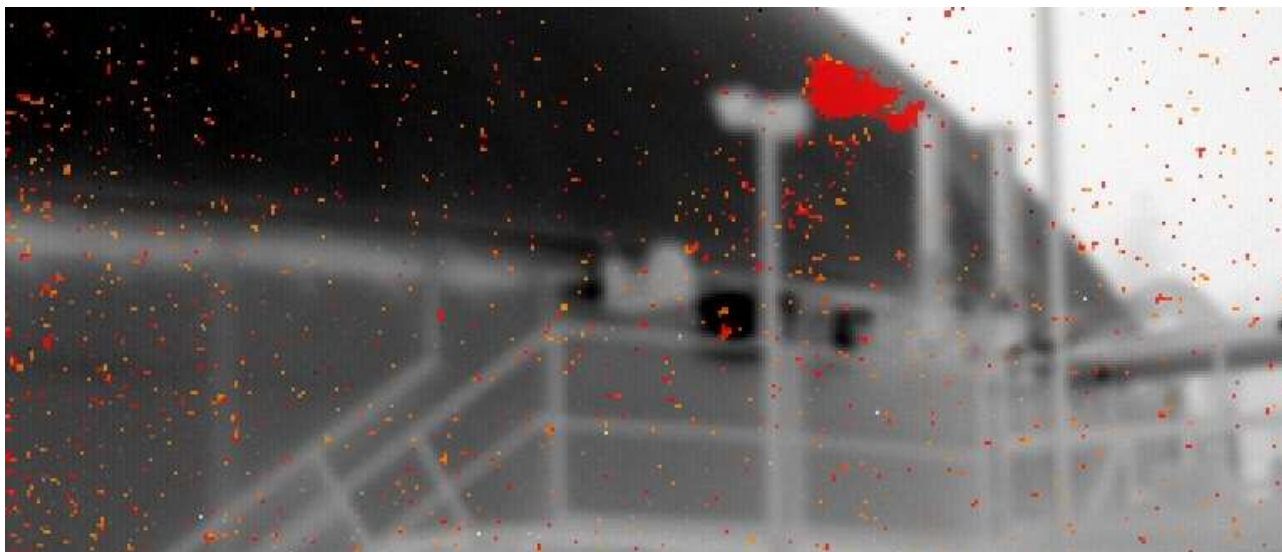
Undichtigkeiten an der Überdrucksicherung festgestellt. Die Funktionalität ist durch überschäumendes Güllesubstrat beeinträchtigt.

Der er fundet utætheder i overtrykssikringen. Funktionaliteten forringes af overløbende gyllesubstrat (målekoncentration 2,9 % CH<sub>4</sub>, video: 2023\_05\_11\_\_14\_12\_25\_Video\_2023\_05\_16\_\_17\_15\_33).

Fehlerklasse 3: hoher Handlungsbedarf  
(5 Bewertungspunkte)

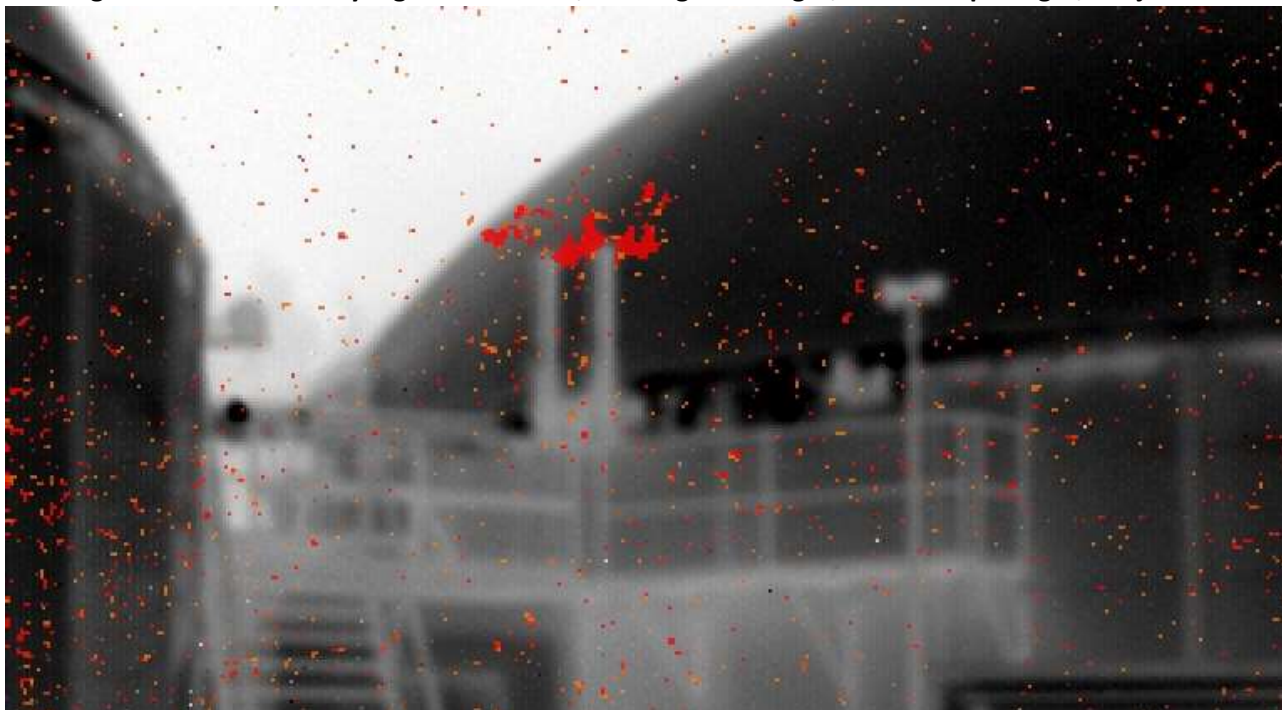
Undichtigkeiten an der Überdrucksicherung festgestellt. Die Funktionalität ist durch überschäumendes Güllesubstrat beeinträchtigt.

Der er fundet utætheder i overtrykssikringen. Funktionaliteten forringes af overløbende gyllesubstrat (målekonzentration 3,4 % CH<sub>4</sub>, video: 2023\_05\_11\_14\_09\_40\_Video\_2023\_05\_16\_17\_14\_18).

**Fehlerklasse 3: hoher Handlungsbedarf**  
(5 Bewertungspunkte)

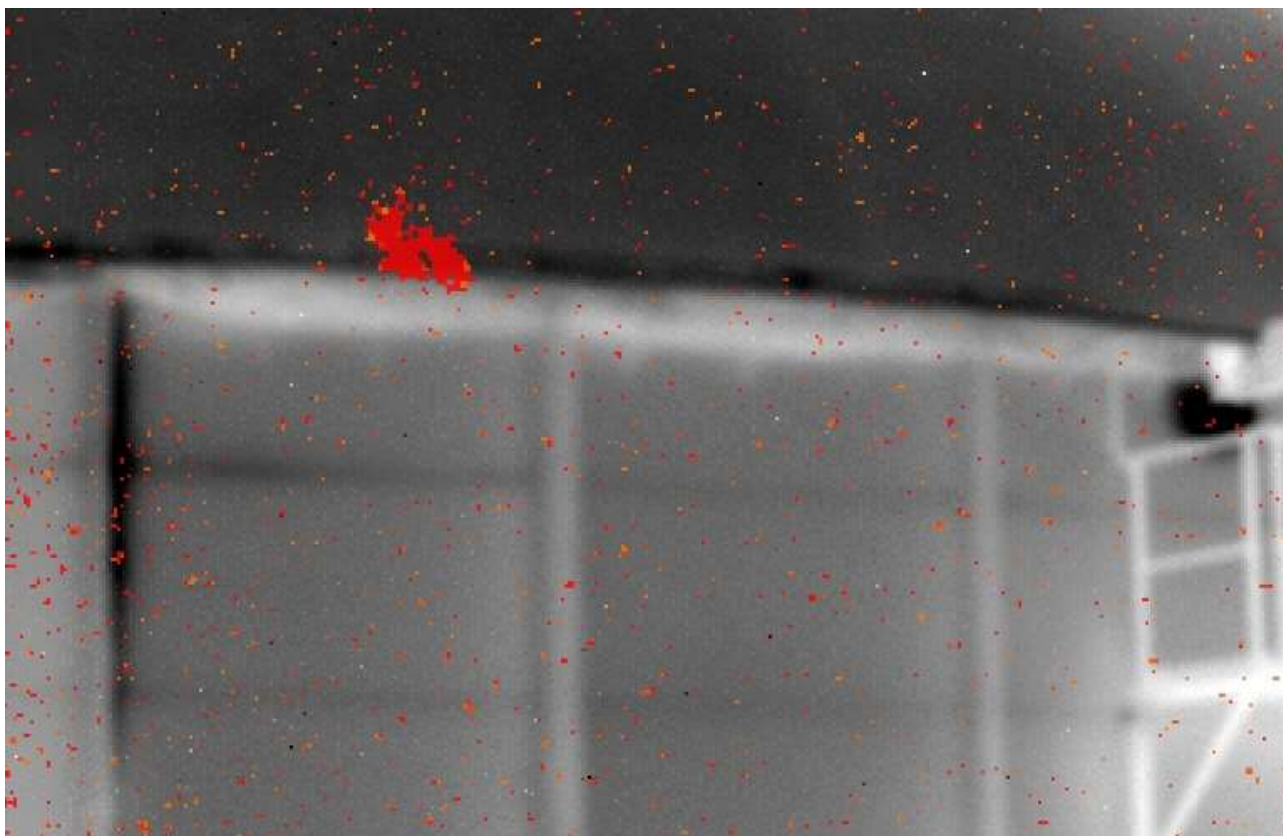
Undichtigkeiten am Foliensaum im Bereich etwa links vom Hilfspodest entfernt festgestellt, farblich rot markiert (Messstelle 1, Messkonzentration 1,7 % CH<sub>4</sub>).

Lækager fundet ved foliesømmen i området cirka til venstre for hjælpeplatformen, markeret med rødt (målepunkt 1, målekonzentration 1,7 % CH<sub>4</sub>, video:

2023\_05\_11\_13\_22\_12\_Video\_2023\_05\_16\_16\_55\_36).

Fehlerklasse 2: mittler Handlungsbedarf  
(3 Bewertungspunkte)

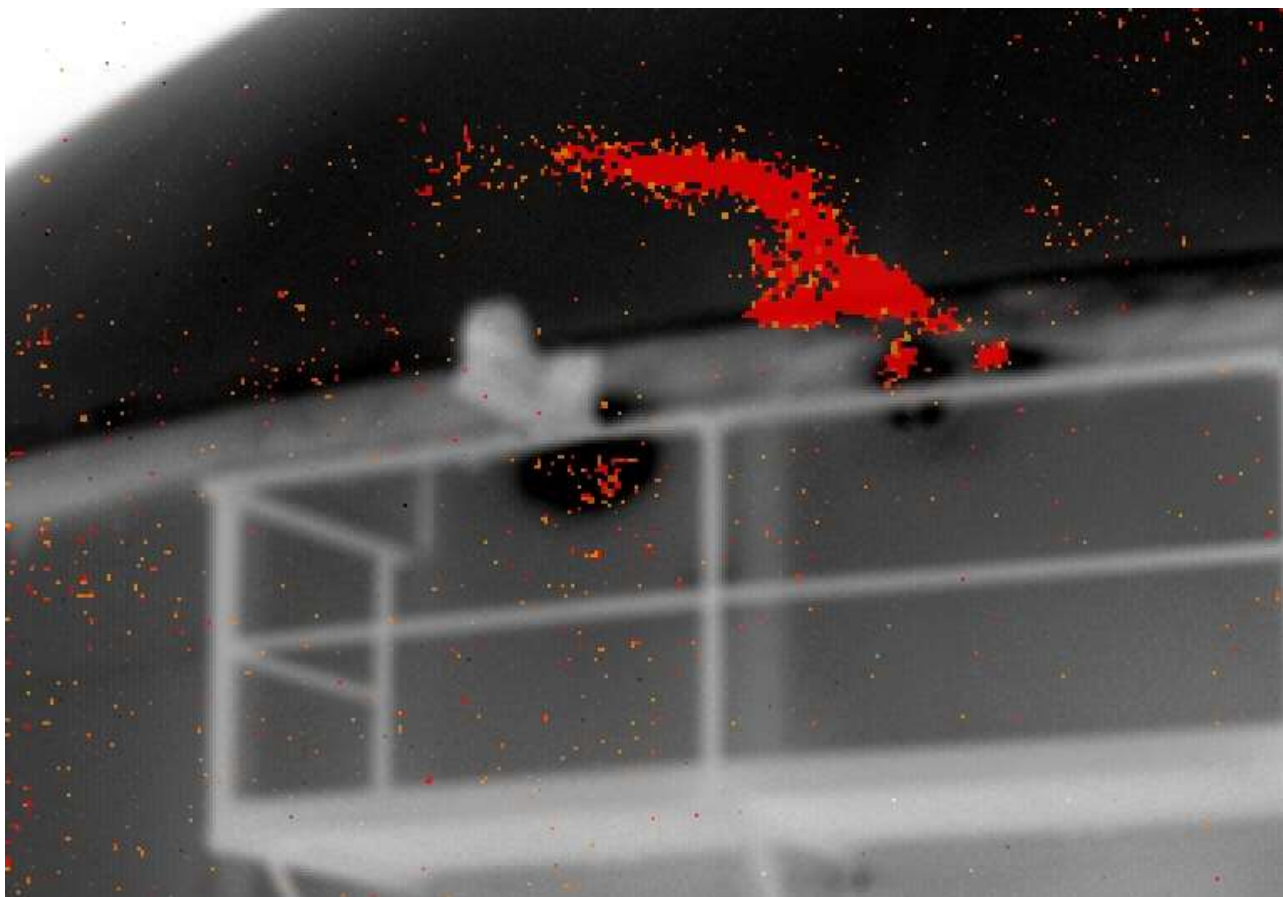
Undichtigkeiten am Foliensaum im Bereich etwa rechts vom Bullauge festgestellt, farblich rot markiert (Messstelle 2, Messkonzentration 1,4 % CH<sub>4</sub>).

Utætheder fundet ved foliesømmen i området cirka til højre for køjet, markeret med rødt (målepunkt 2, målekonzentration 1,4 % CH<sub>4</sub>, video: 2023\_05\_11\_\_13\_29\_05\_Video\_2023\_05\_16\_\_17\_02\_40).

Fehlerklasse 3: hoher Handlungsbedarf  
(6 Bewertungspunkte)

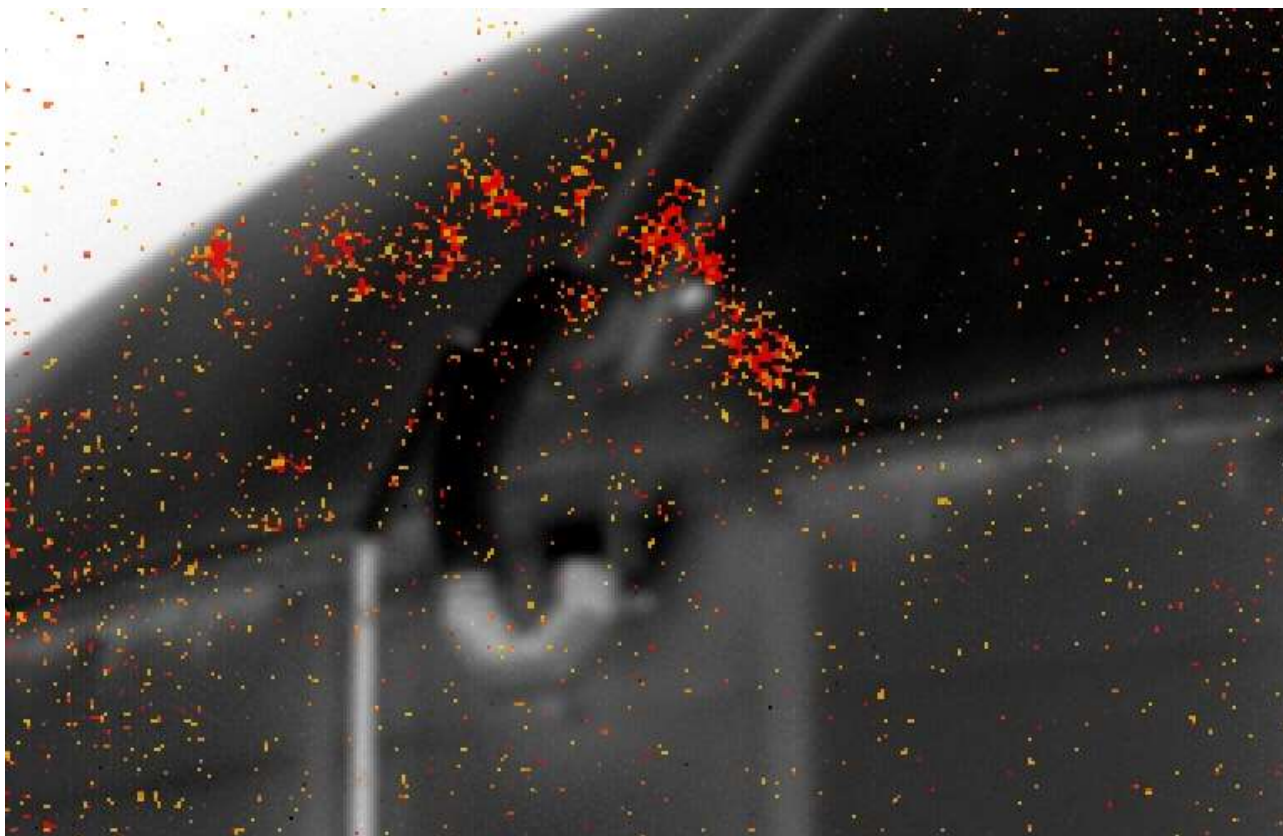
Gasspeicher 14 % voll. Undichtigkeit/en in der Gasspeicherfolie strömen aus der Querstromlüftungsklappe heraus (Messstelle 2, Messkonzentration 750 ppm CH<sub>4</sub>).

Gaslager 14% fylt. Utætheder i gaslagerfolien strømmer ud af tværstrømsventilationsklappen (målepunkt 2, målekonzentration 750 ppm CH<sub>4</sub>, video: 2023\_05\_11\_\_13\_33\_25\_Video\_2023\_05\_16\_\_17\_07\_11, 2023\_05\_11\_\_13\_31\_44\_Video\_2023\_05\_16\_\_17\_05\_18).

Fehlerklasse 1: geringer Handlungsbedarf  
(2 Bewertungspunkte)

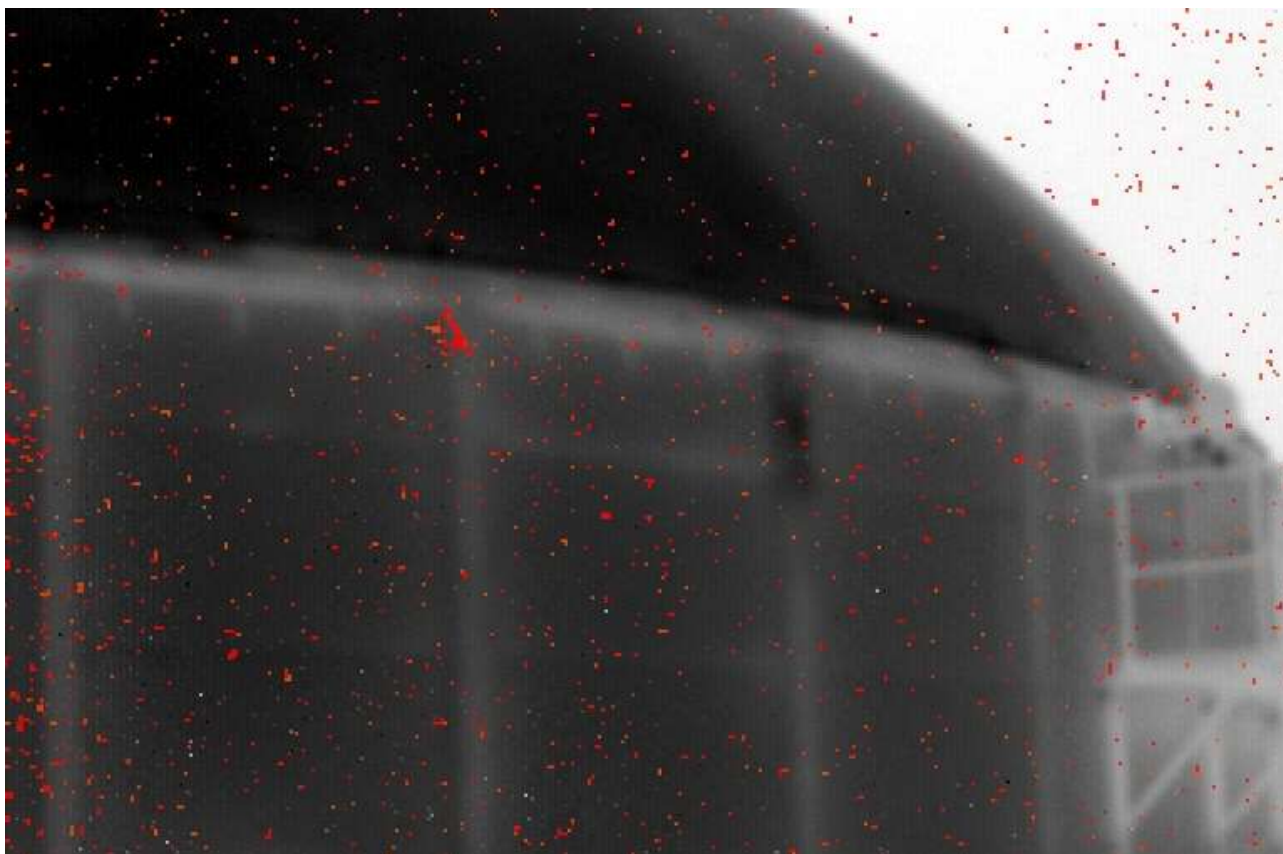
Undichtigkeiten am Foliensaum im Bereich etwa links vom Hilfspodest entfernt festgestellt, farblich rot markiert (Messstelle 3, Messkonzentration 1,5 % CH<sub>4</sub>).

Lækager fundet ved foliesømmen i området cirka til venstre for hjælpeplatformen, markeret med rødt (målepunkt 3, målekonzentration 1,5 % CH<sub>4</sub>, video:

2023\_05\_11\_\_13\_43\_09\_Video\_2023\_05\_16\_\_17\_12\_03).

Fehlerklasse 2: mittler Handlungsbedarf  
(3 Bewertungspunkte)

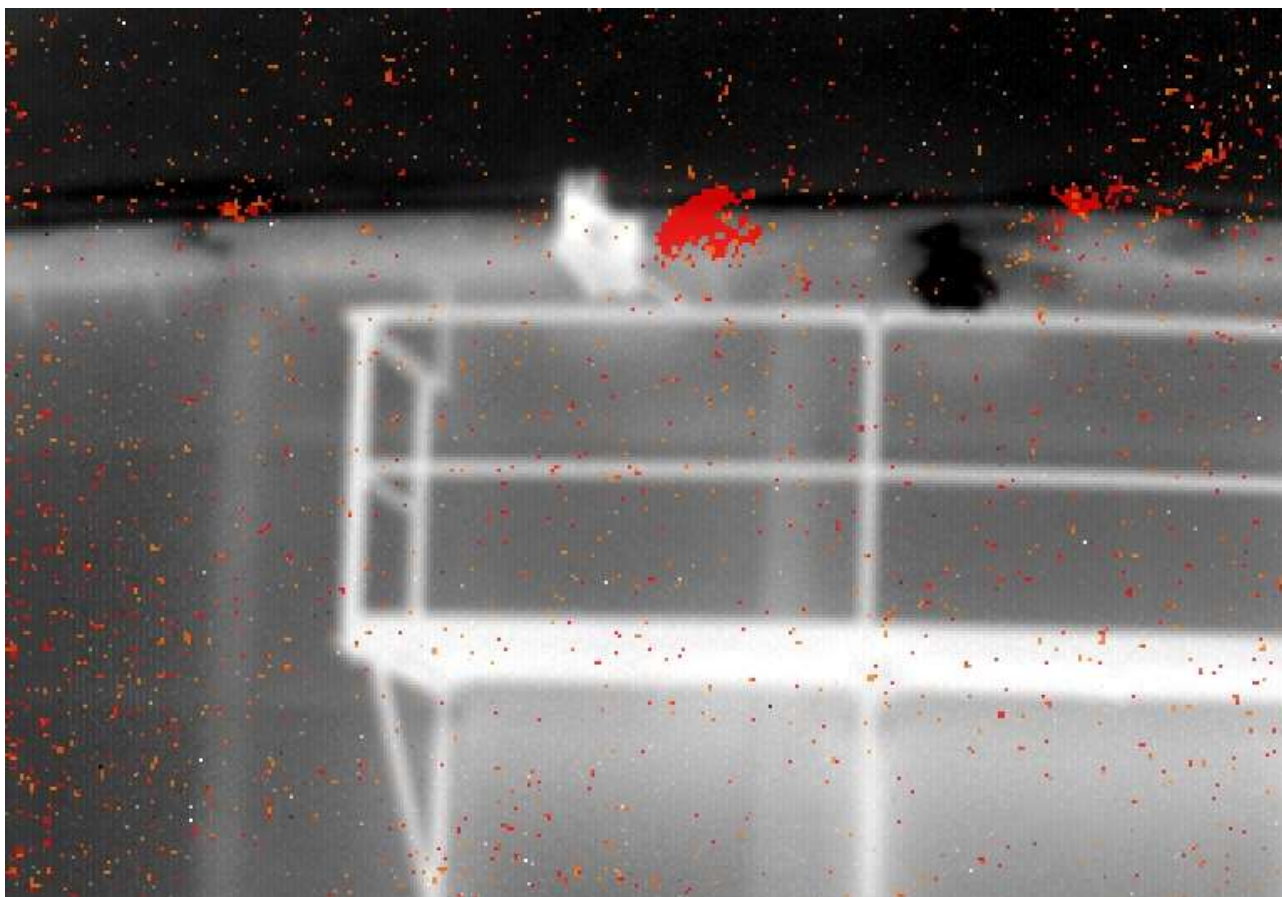
Undichtigkeiten am Foliensaum im Bereich etwa oberhalb des Hilfspodest festgestellt (Messstelle 4, Messkonzentration 0,9 % CH<sub>4</sub>).

Utætheder fundet ved foliesømmen i området over hjælpeplatformen (målepunkt 4, målekonzentration 0,9 % CH<sub>4</sub>, video: 2023\_05\_11\_\_13\_47\_39\_Video\_2023\_05\_16\_\_17\_13\_14).

Fehlerklasse 3: hoher Handlungsbedarf  
(5 Bewertungspunkte)
