Nature Energy, Månsson

Afrapportering af anlægsgennemgang
FLIR-lækagesøgning for metanemissioner

Dato for udgivelse : 29-08-2023

Sagsnummer : D0133- DGC-000361

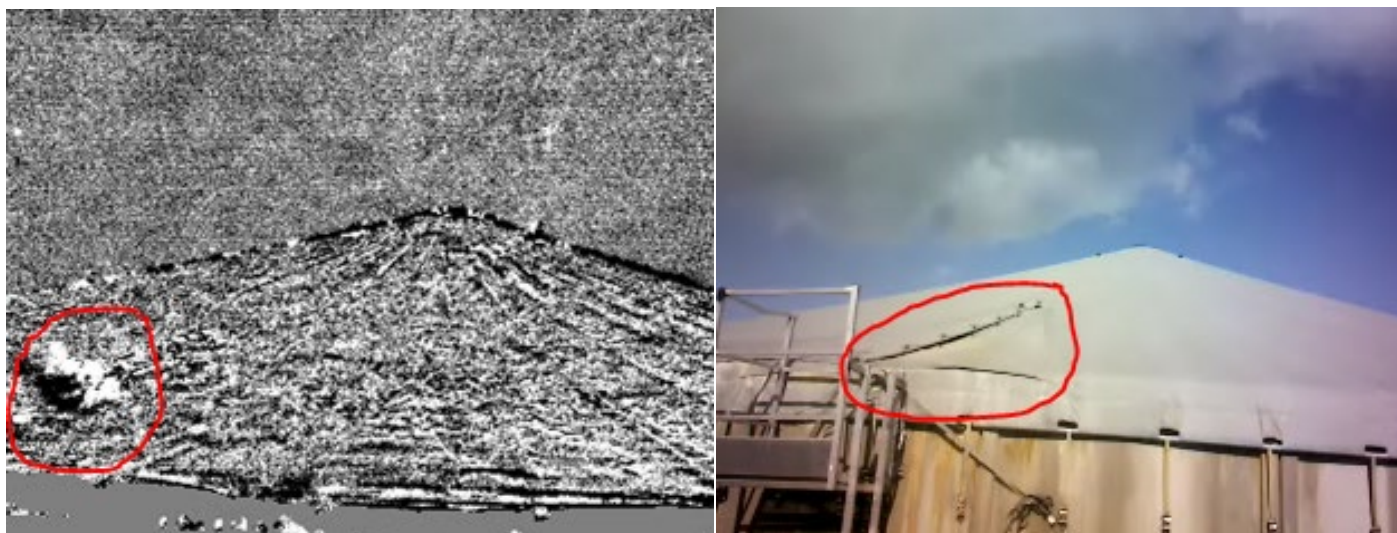
6.1 Lækage #1

Lækage #	Video nr.	Lokalitet/målested	Komponent / Tag-ID	Væsentlig/ikke-væsentlig	Tidsramme for udbedring af lækager
1.	1276	Konventionel Efterlager	Overdækningsdug P2C1C0CM00	Ikke væsentlig

Konventionel efterlagertank. Lille udslip fra efterlagerets overdækningsdug.

Sorte og hvide skygger viser gas, der langsomt siver ud fra tankens dug. Fra MOV_1276

Det kan overvejes om der skal lægges en gastæt dug på tanken.

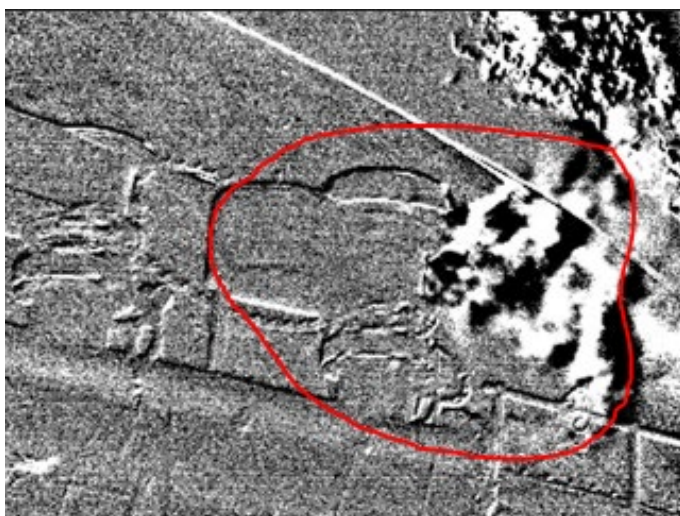
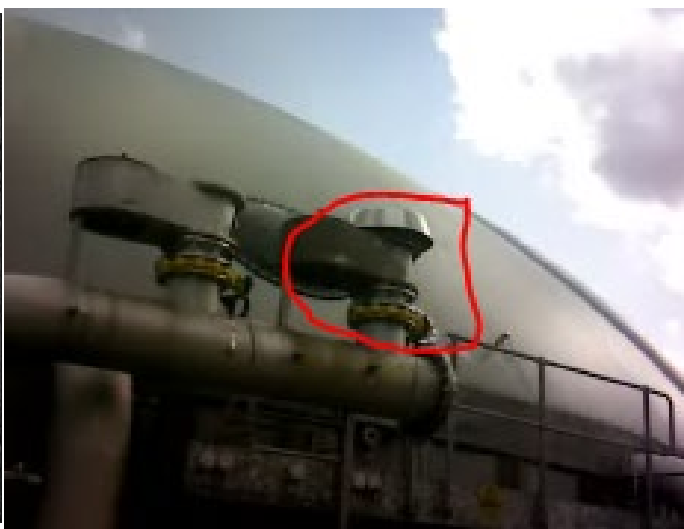
6.2 Lækage #2

2.	1277	Økologisk Efterlager	Tryk-, Vakuum-ventil (På tryk siden) P2C1C2CM1	Væsentlig	Indeværende år 2023
3.	1278	Primær reaktor 4 Konventionel	Tryk-, Vakuum-ventil (På vakuum siden) D1H1H4CM1	Væsentlig	Indeværende år 2023

Tryk, -Vakuum-ventil på økologisk efterlagertank. Lækage fra ventilens trykside.

Sorte og hvide skygger viser gas, der strømmer nedenud af ventilens hat. Fra MOV_1277

En overhaling af ventilens pakninger vil formentlig løse problemet.

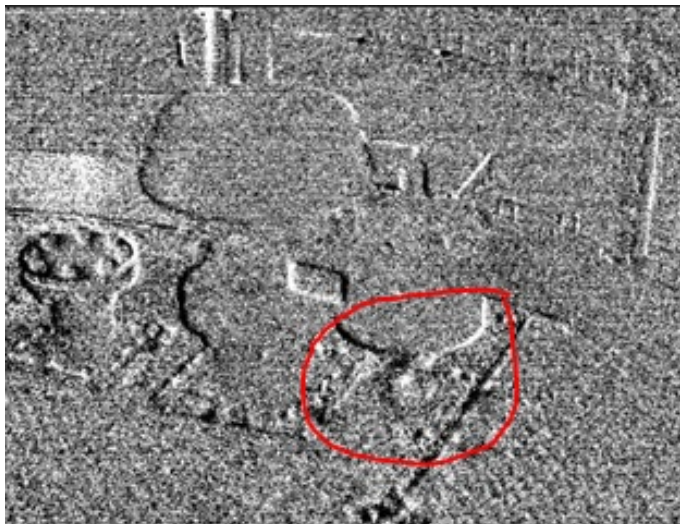
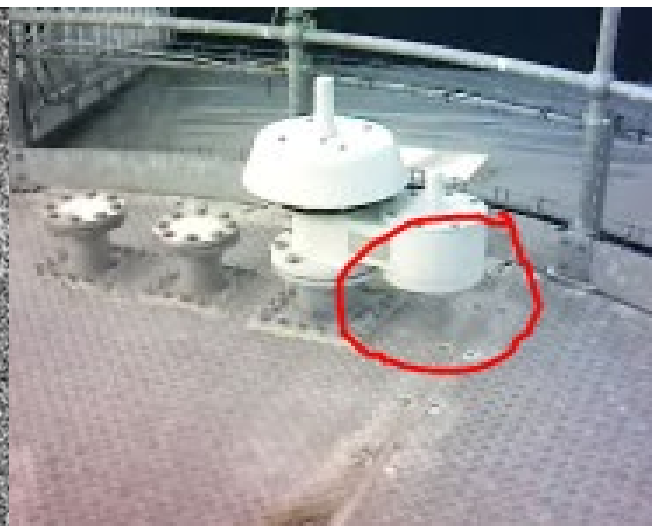
6.3 Lækage #3

Tryk, -Vakuum-ventil på konventionel primær reaktor 4. Lækage fra ventilens vakuumside.

Sorte og hvide skygger viser gas, der langsomt siver nedenud af ventilen. Fra MOV_1278

En overhaling af ventilens pakninger vil formentlig løse problemet.

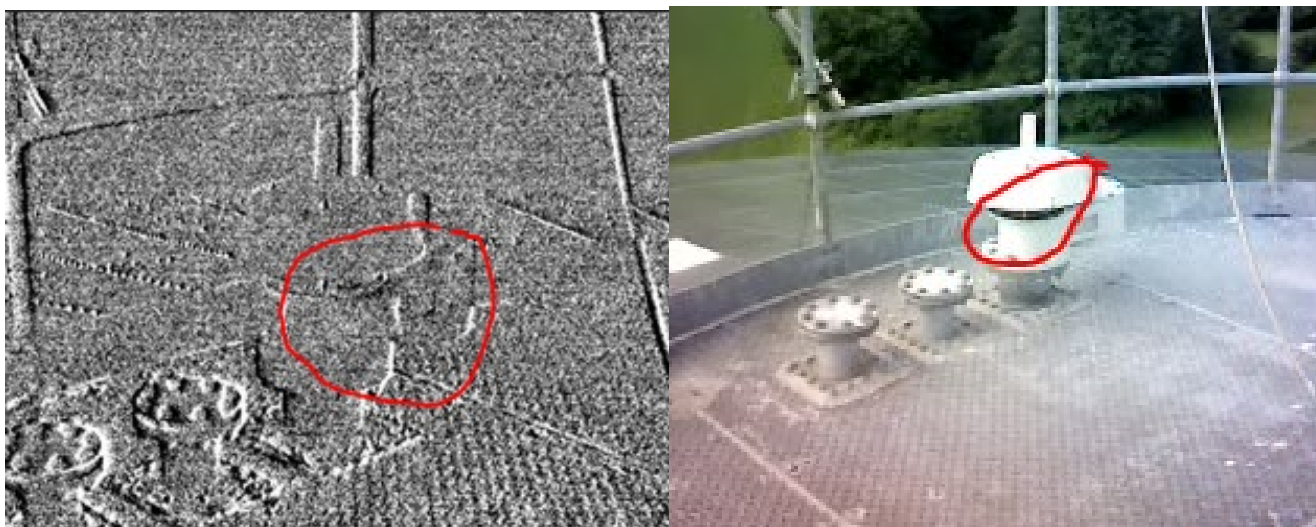
6.4 Lækage #4

4.	1279	Sekundær reaktor 1 Konventionel	Tryk-, Vakuum-ventil (På tryk siden) D1H2H2CM1	Væsentlig	Indeværende år 2023
5.	1280	Sekundær reaktor 2 Økologisk	Tryk-, Vakuum-ventil (På vakuum siden) D1H2H1CM1	Væsentlig	Indeværende år 2023

Tryk, -Vakuum-ventil på økologisk sekundær reaktor 1. Lækage fra ventilens trykside.

Sorte og hvide skygger viser gas, der langsomt siver ud ved ventilens hat. Fra MOV_1279

En overhaling af ventilens pakninger vil formentlig løse problemet.

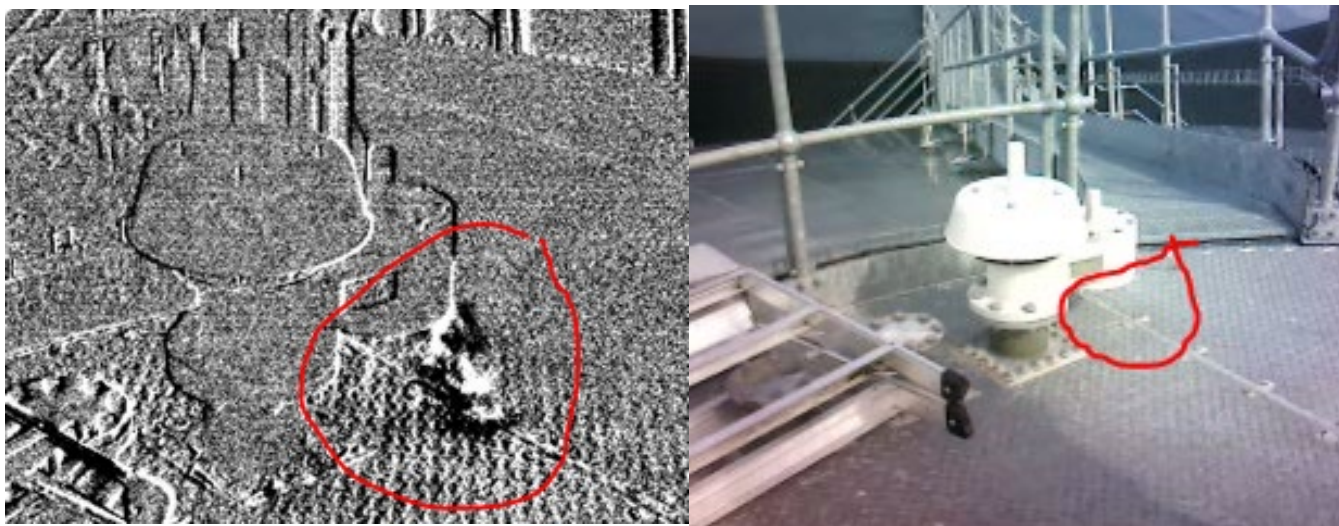
6.5 Lækage #5

Tryk, -Vakuum-ventil på økologisk sekundær reaktor 2. Lækage fra ventilens vakuumside.

Sorte og hvide skygger viser gas der siver ud fra ventilen. Fra MOV_1280

En overhaling af ventilens pakninger vil formentlig løse problemet.

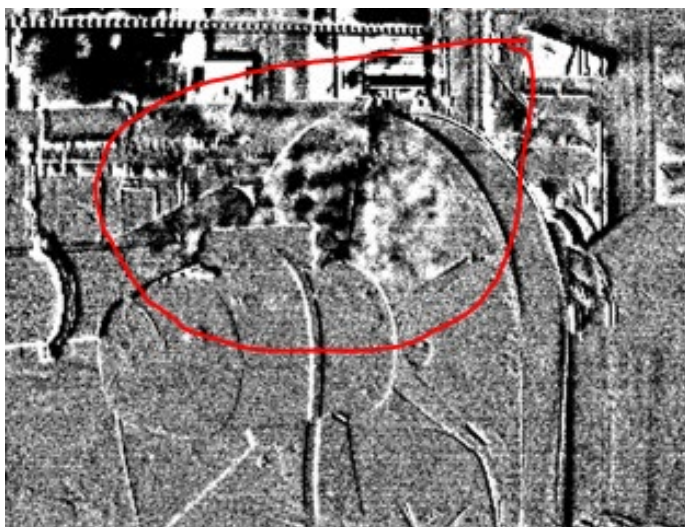
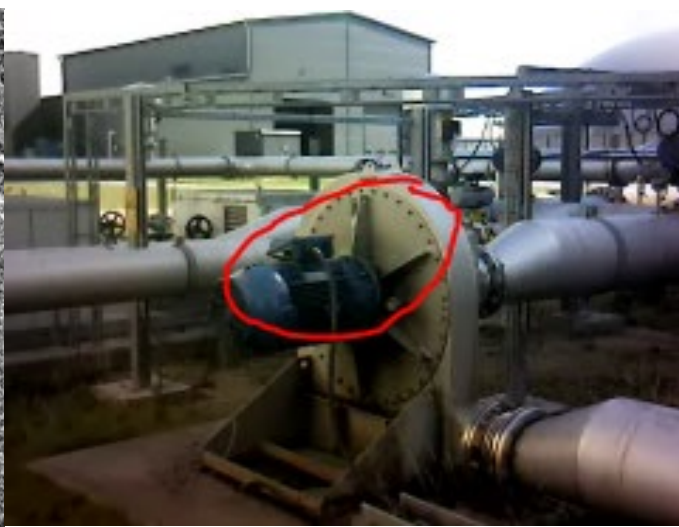
6.6 Lækage #6

6.	1281	Gasblæser	Akseltætning G1G1G3GQ2	Væsentlig	Handlingsplan for udbedring forefindes allerede
7.	1282	Fakkel 1	Pakning omkring filter G1E2E1M00	Væsentlig	Indeværende år 2023

Lækage fra gasblæsserens akseltætning.

Sorte og hvide skygger viser gas. Fra MOV_1281

Der er allerede lavet en handlingsplan for udbedring. Det er en fejl der er generel for denne blæser type og Nature Energy er i gang med at finde en samlet løsning for alle anlæg med denne type blæser.

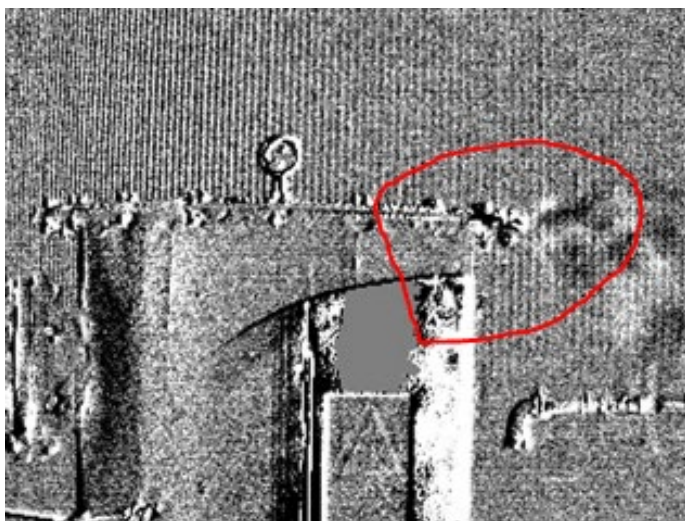
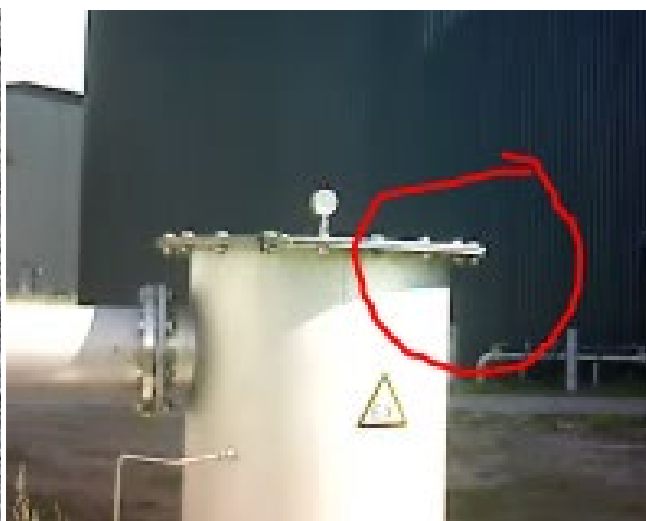
6.7 Lækage #7

Filter før fakkkel 1. Lækage fra pakning i toppen af filteret.

Sorte og hvide skygger viser gas, der langsomt siver ovenud af filtret. Fra MOV_1282

Et tjek af filtrets pakning vil formentlig udbedre lækagen.

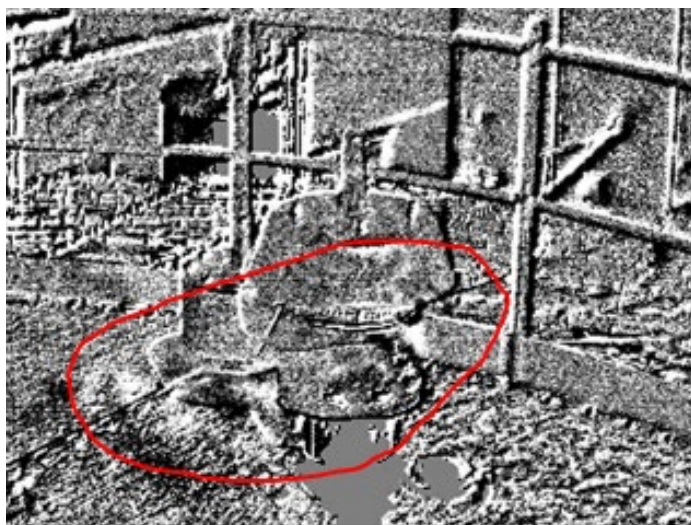
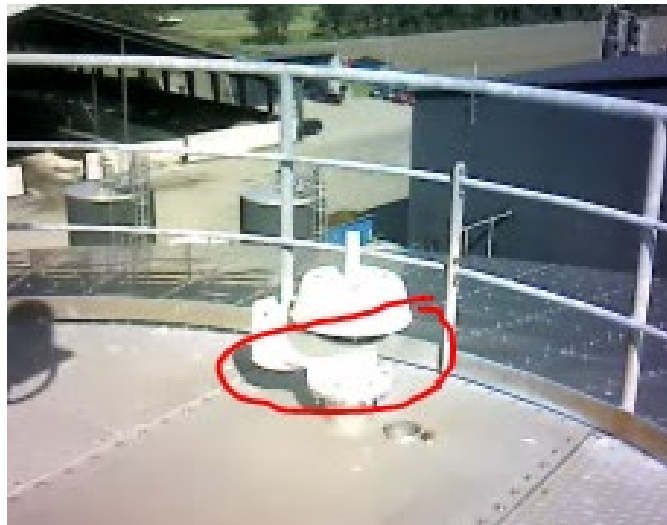
6.8 Lækage #8

8.	1283	Primær reaktor 1 Økologisk	Tryk-, Vakuum-ventil (På tryk siden) D1H1H1CM00	Væsentlig	Indeværende år 2023
9.	1284	Primær reaktor 2 Økologisk	Tryk-, Vakuum-ventil (På tryk siden) D1H1H2CM00	Væsentlig	Indeværende år 2023

Tryk, -Vakuum-ventil på økologisk primær reaktor 1. Lækage fra ventilens trykside.

Sorte og hvide skygger viser gas, der langsomt siver ud ved ventilens hat. Fra MOV_1283

En overhaling af ventilens pakninger vil formentlig løse problemet.

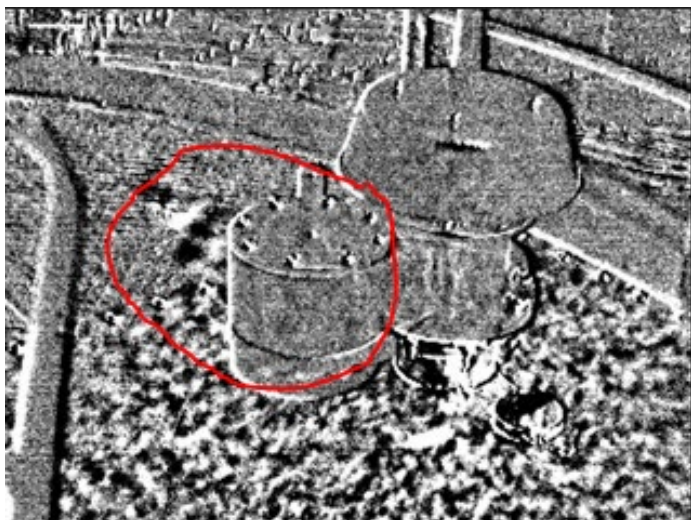
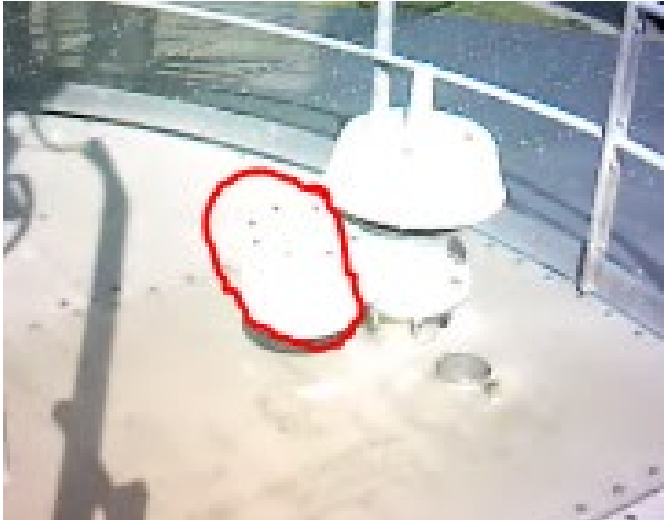
6.9 Lækage #9

Tryk, -Vakuum-ventil på økologisk primær reaktor 2. Lækage fra ventilens vakuumside.

Sorte og hvide skygger viser gas, der langsomt siver nedenunder af samlingen. Fra MOV_1284

En overhaling af ventilens pakninger vil formentlig løse problemet.

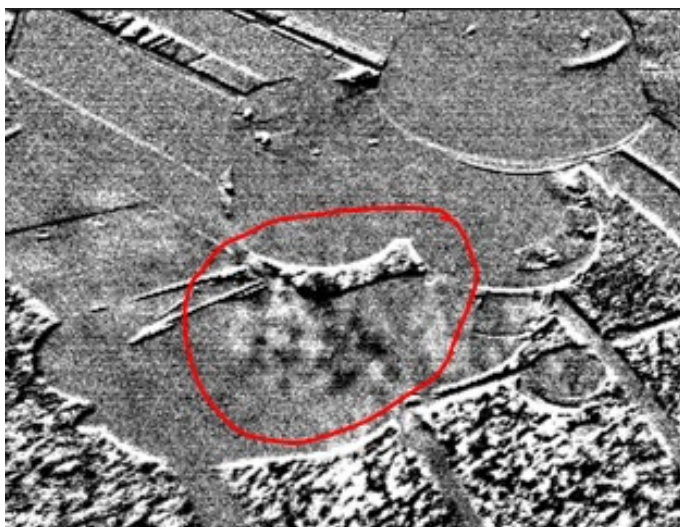
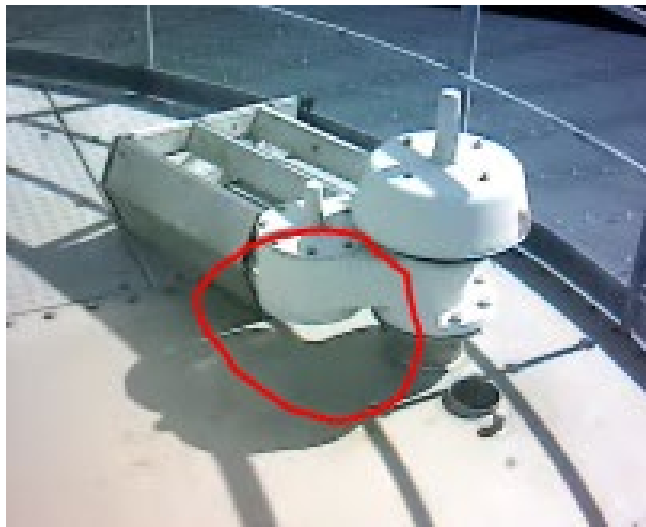
6.10 Lækage #10

10.	1285	Primær reaktor 3 Økologisk	Tryk-, Vakuum-ventil (På tryk siden) D1H1H3CM00	Væsentlig	Indeværende år 2023

Tryk, -Vakuüm-ventil på økologisk primær reaktor 3. Lækage fra ventilens vakuumside.

Sorte og hvide skygger viser gas. Fra MOV_1285

En overhaling af ventilens pakninger vil formentlig løse problemet.
