Afrapportering af anlægsgennemgang

Navn: Sinding-Ørre biogasanlæg

Adresse: Rosmosevej 4, 7400 Herning

Dato for kontrolbesøg: 13. juli 2023

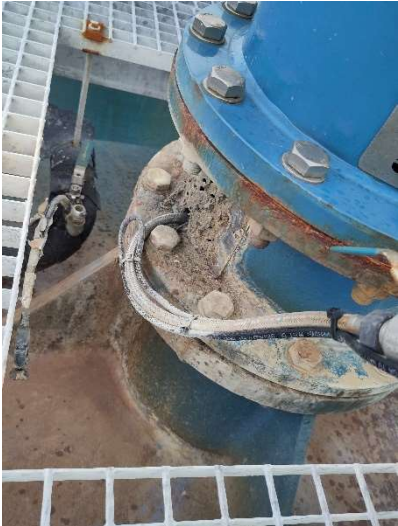
RT01	Gas i motorhus til omrører. Kun fundet med sniffer.	Kontrol af akseltætning, kontrol af vandstand

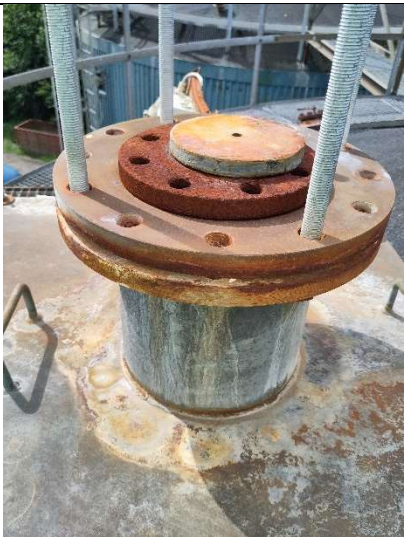
<p>RT01</p>	Udslip fra sprængplade. Kan ses med gaskamera, men kan ikke fanges på stilbillede.	Vedligehold, efterspænding.	
3

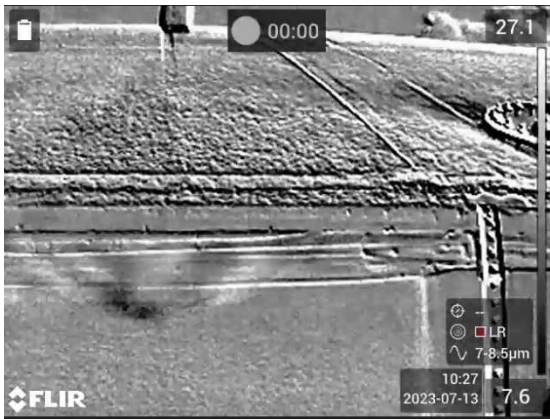
<p>GL01</p>	Udslip fra montage til lagertank og fra luge.	Boltene efterspændes, og gennemgås igen med virksomhedens eget kamera.	
4

Kilde 3: Udbedring foretages som et projekt af ejerselskabet for biogasanlægget, som selv råder over et gaskamera. Udbedringen forventes gennemført indenfor tre måneder, såfremt der ikke opstår yderligere komplikationer i forbindelse med udbedringen.

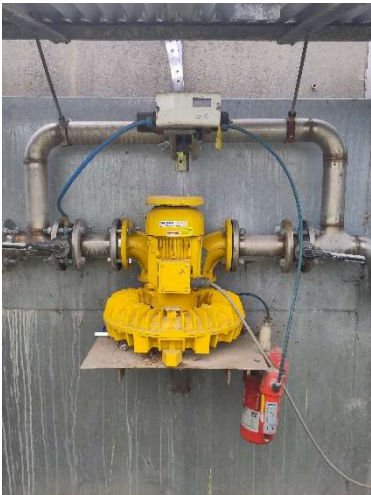
<p>EL03</p>	Udslip fra gasblæser, kun fundet med gassniffer.	Vedligehold af gasblæser.

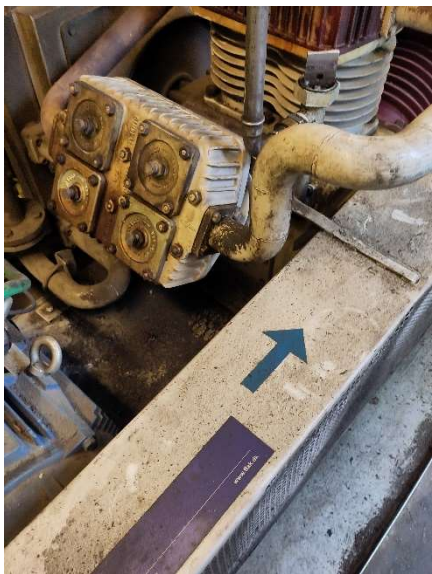
<p>GB01</p>	Udslip fra gasblæser, kan ses med gaskamera, men kan ikke fanges på stilbillede.	Vedligehold/stramning af bolte.
