CVE-vulns / tenda_ac6v1.0_vuln / Tenda AC6V1.0 V15.03.05.19 Stack overflow vulnerability.md

Tenda AC6V1.0 V15.03.05.19 Stack overflow vulnerability

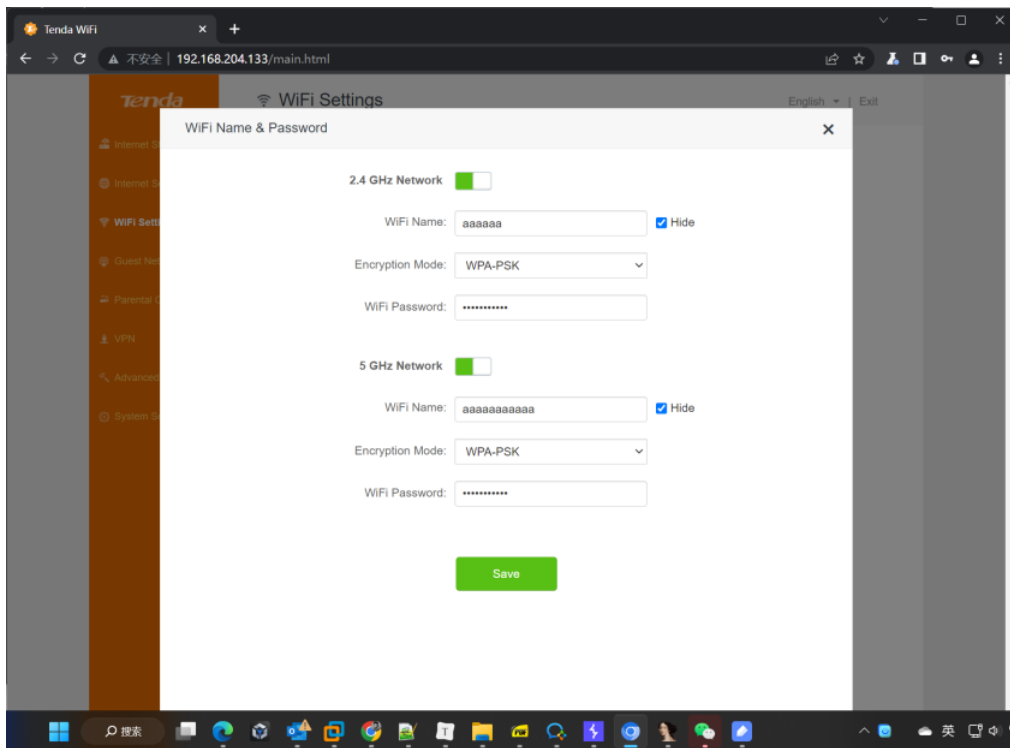
This vulnerability lies in the /goform/WifiBasicSet page, While processing the security parameters for a post request, the value is directly strcpy to a local variable placed on the stack, which overrides the return address of the function, causing buffer overflow. The details are shown below:
