DIRECTION DU BUREAU DES HYDROCARBURES

1. Identification du puits	
Nom du puits	Oil Selections No 7
Numéro du puits	A089
MRC	L'Assomption
Municipalité	Saint-Sulpice

2. Informations générales sur l'inspection	
Inspecteur	Vernhar Beaulac
Inspecteur	Kym Bernard
Accompagné de	Myriam Cadotte
Système géodésique	NAD 83
Format des coordonnées	Degré décimaux
Type inspection	Complète
Date	2019-10-28
Vérification sécurité	Effectuée
Heure de début et fin	10h00 à 13h00
Conditions météorologiques	Nuageux
Température ambiante (°C)	8

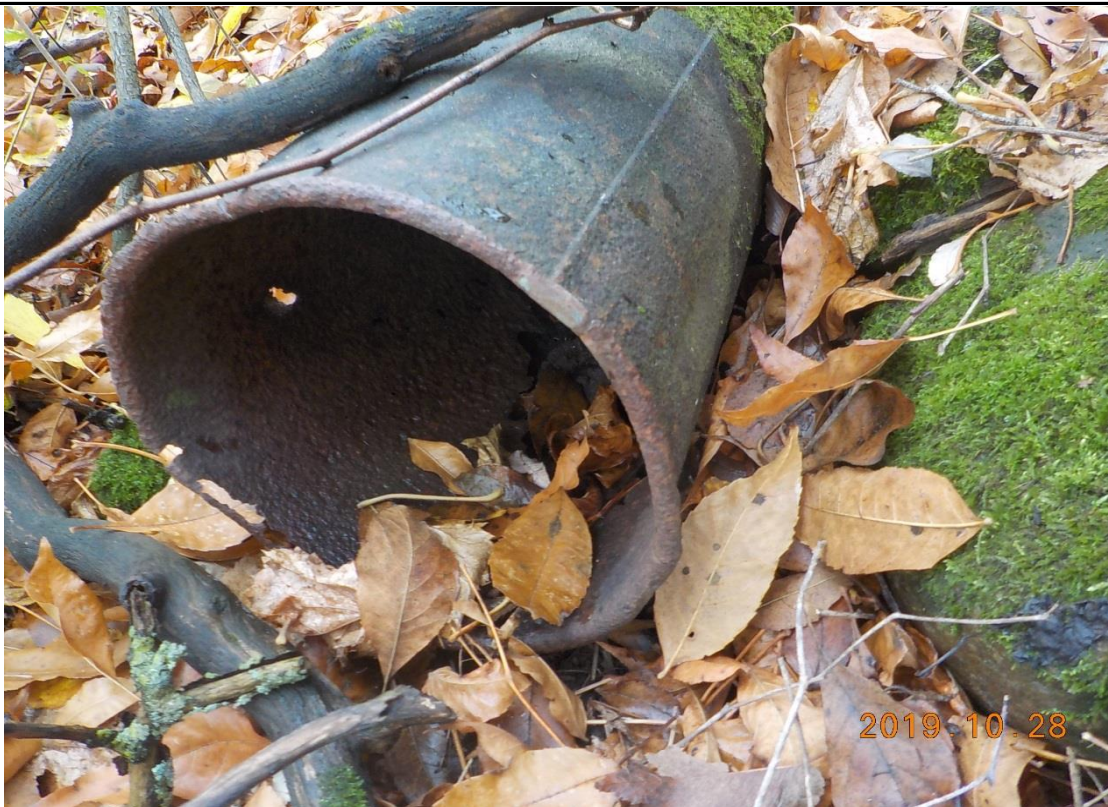
Photo 2

7. Indices en surface d'anciens forages	
Type	Mode de récupération suggéré
Aucun	
Commentaires	
Des tubages ont été trouvés dans le boisé. Ils semblent être d'anciens ponceaux.

Plusieurs tuyaux localisé
dans le boisé à proximité
de la terre agricole

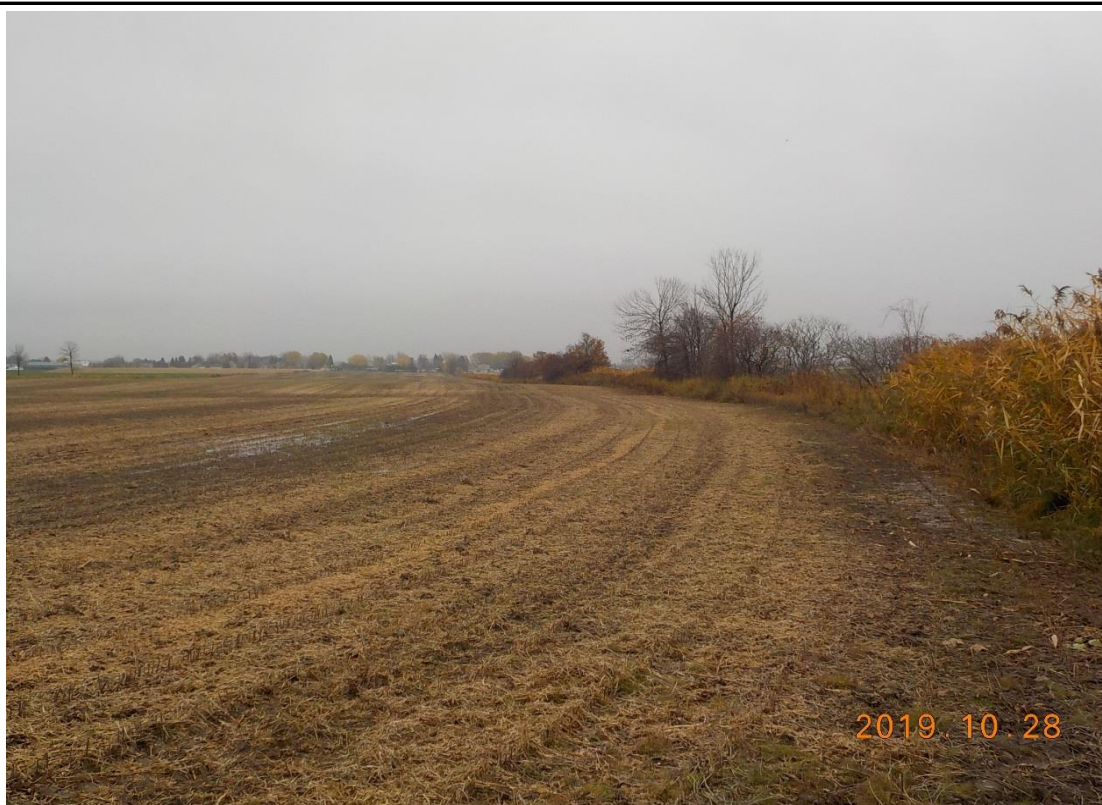
Photo 3

Vue générale du site
