DIRECTION DU BUREAU DES HYDROCARBURES

1. Identification du puits	
Nom du puits	Seaway Almega No 8, Saint-Maurice
Numéro du puits	B159
MRC	Les Chenaux
Municipalité	Saint-Maurice

2. Informations générales sur l'inspection	
Inspecteur	David Fortin
Inspecteur	
Accompagné de	
Système géodésique	NAD 83
Format des coordonnées	Degré décimaux
Type inspection	Complète
Date	2019-07-10
Vérification sécurité	Effectuée
Heure de début et fin	10h00 à 11h30
Conditions météorologiques	Partiellement nuageux
Température ambiante (°C)	25

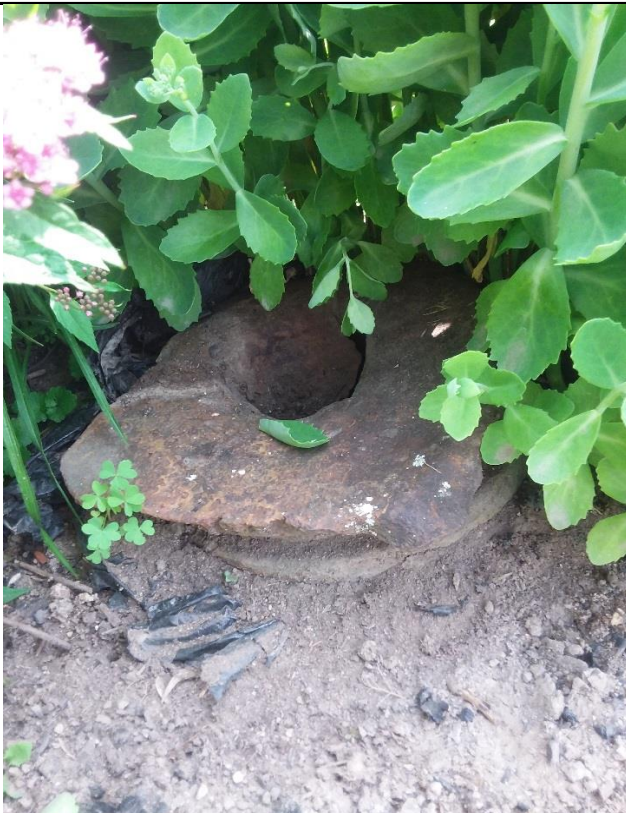
10. Caractéristiques du puits		
Élément à vérifier	Description	Commentaires
Tête de puits	Absente	
Évent de surface	Absent	
Profondeur des tubages (cm)		
Hauteur des tubages au dessus du sol (cm)	6	
Diamètre du tubage extérieur (cm)	26, 21	
Présence d'une plaque soudée sur le tubage	Oui	Plaque soudée est défoncée au centre
Présence de ciment obturant le tubage	Non	Aucun bouchon rencontré dans le puits avec un piquet
Test de l'eau savonneuse	Absence de bulles	Eau rencontrée à 103 cm du haut du tubage.
Panneau d'identification	Oui non-conforme	
Les coordonnées GPS de précision ont été prises	Non

Photos de l'inspection	
<p>Photo 1</p> <p>Tubage hors sol</p>

13. Conclusions et recommandations		
Éléments	Constats	Commentaires
Le puits est localisé	Oui	
Risque pour l'environnement	Non	
Reprendre la recherche	Non	
Statut	Non-Problématique	
Coupe du tubage	Non-applicable	53-54
Ramassage des débris d'anciens forages	Non-applicable	
Pancarte	Non-applicable	
Prochaine inspection recommandée	5 ans	
Autre		
Conclusion		
<p>Le puits est localisé, car le haut du tubage est hors-sol. Aucune migration ni émanation de gaz au tubage n'ont été détectées. Aucun indice organoleptique de contamination de l'eau et/ou du sol n'a été observé. Pour ces raisons, l'état du puits est : Non-problématique.</p>
