DIRECTION DU BUREAU DES HYDROCARBURES

1. Identification du puits	
Nom du puits	Oil Selections No 11
Numéro du puits	A092
MRC	L'Assomption
Municipalité	Saint-Sulpice
Numéro de lot	53-54

2. Informations générales sur l'inspection	
Inspecteur	Myriam Cadotte
Inspecteur	Johnson Predin
Accompagné de	
Système géodésique	NAD 83
Format des coordonnées	Degré décimaux
Type inspection	Complète
Date	2019-11-21
Vérification sécurité	Effectuée
Heure de début et fin	10h45 à 13h00
Conditions météorologiques	Ensoleillé
Température ambiante (°C)	3

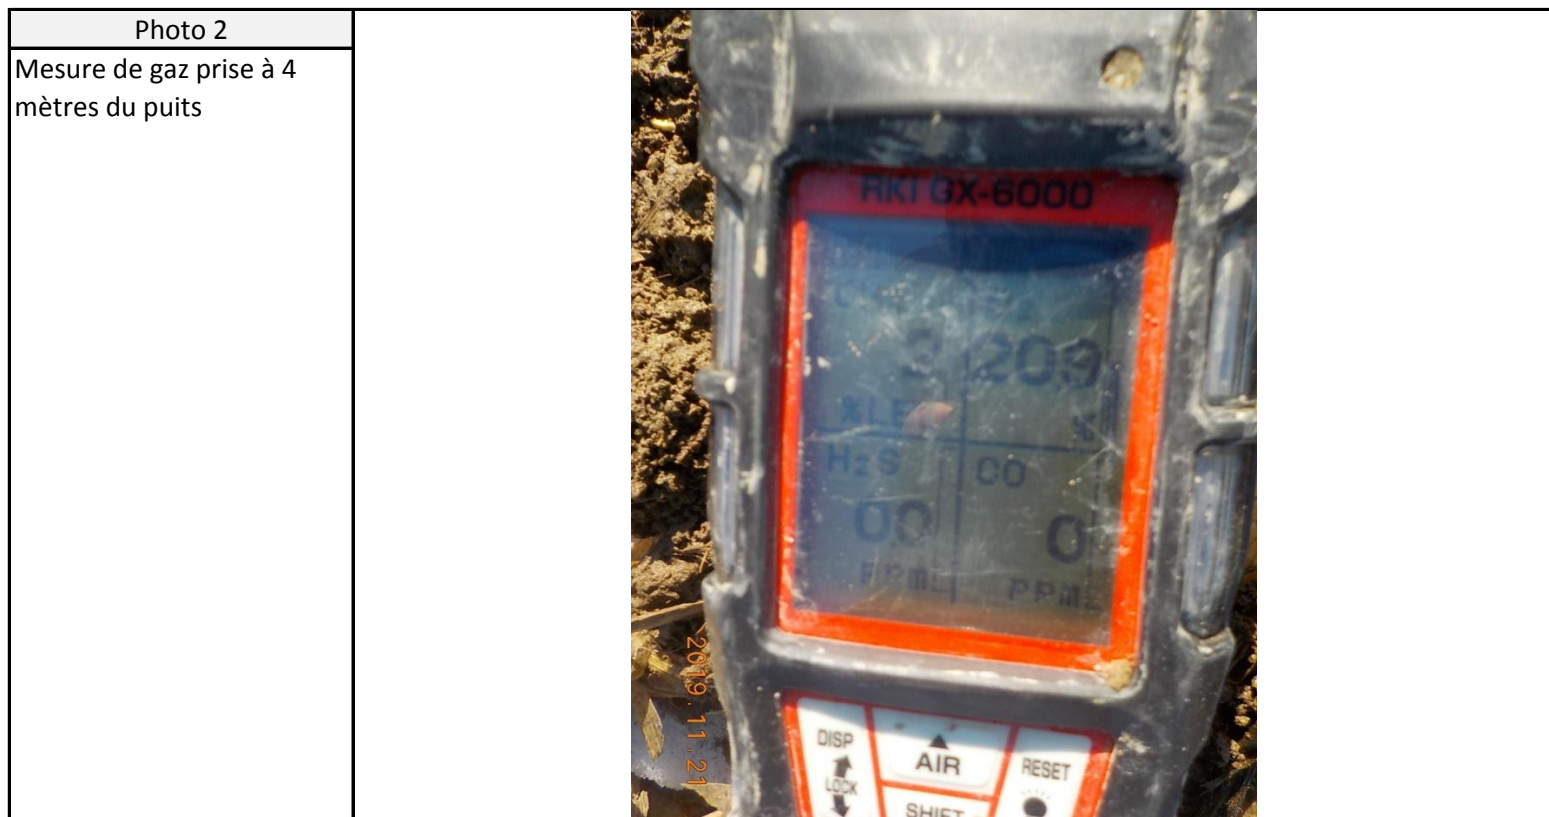
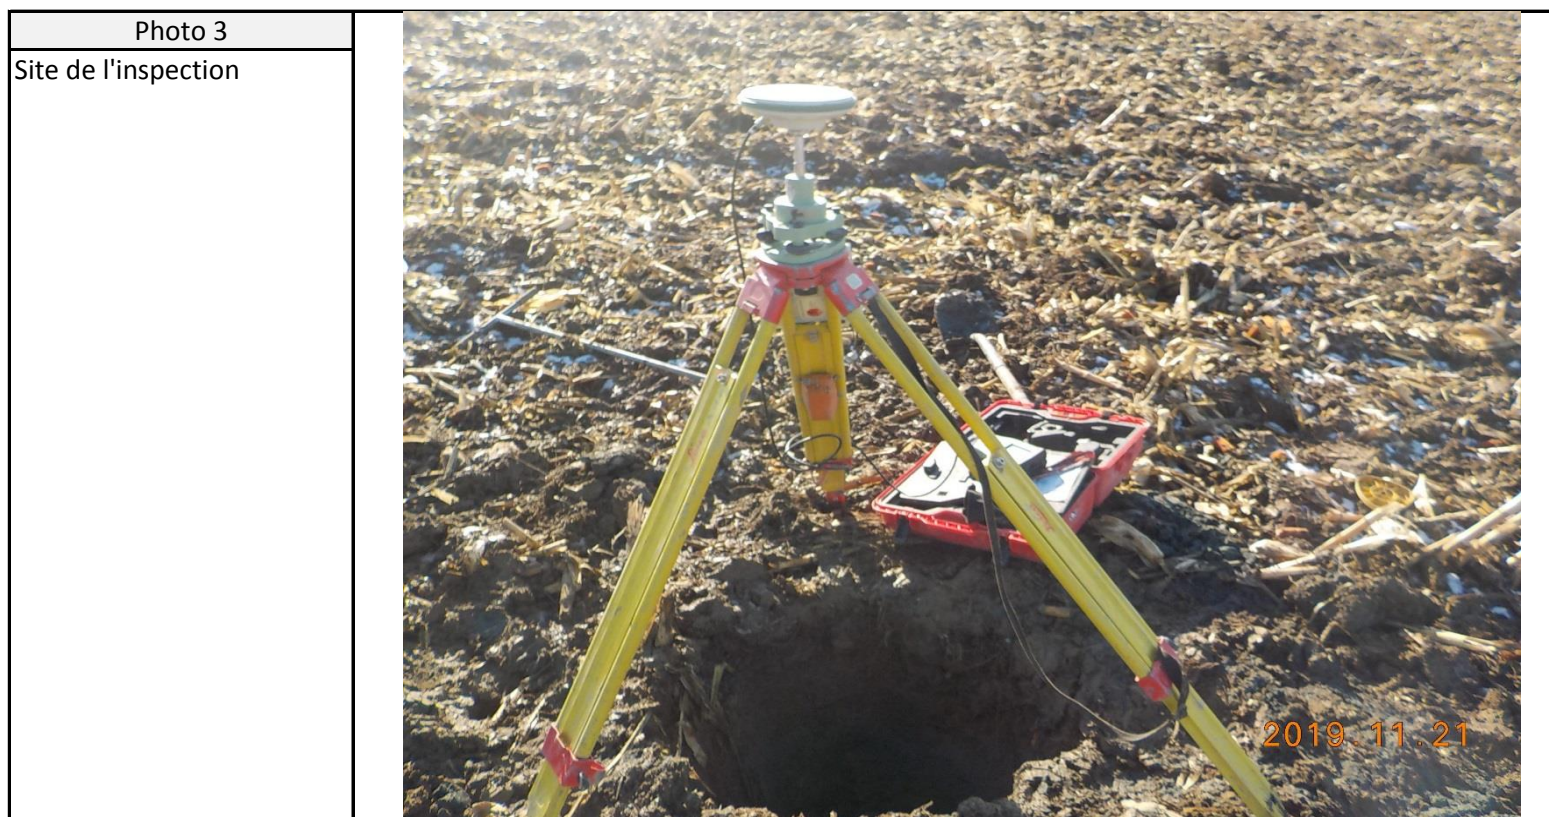
On a trouvé un tubage à l'horizontal ayant les caractéristiques du puits. Le signal est assez fort pour que le puits soit en-dessous.
Ce n'est pas la première fois qu'on trouve une partie du tubage à l'horizontal sur un puits. On n'a pas pu se rendre au tubage principal.

Photo 1	
Puits repéré
