DIRECTION DU BUREAU DES HYDROCARBURES

1. Identification du puits	
Nom du puits	SOQUIP et al., Les Saules No 1
Numéro du puits	A175
MRC	Québec
Municipalité	Québec
Numéro de lot

RAPPORT D'INSPECTION DE PUIT INACTIF
DIRECTION DU BUREAU DES HYDROCARBURES

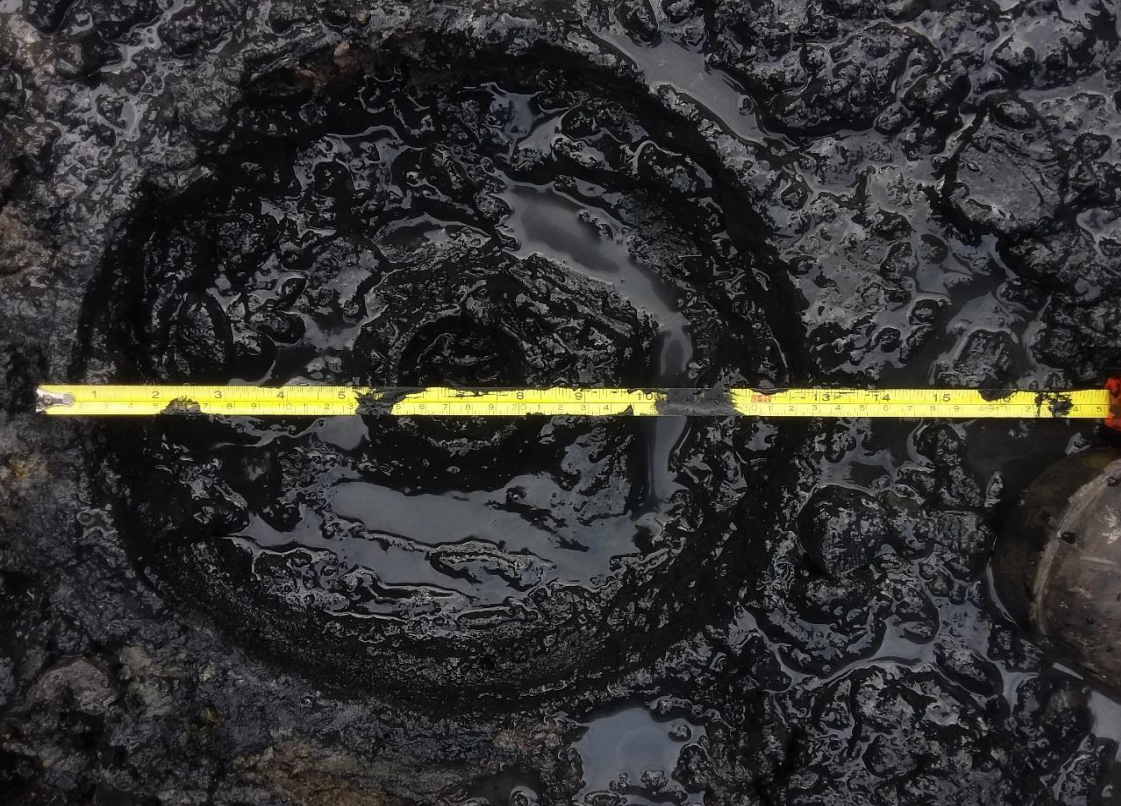
10. Caractéristiques du puits		
Élément à vérifier	Description	Commentaires
Tête de puits	Absente	
Évent de surface	Absent	
Profondeur des tubages (cm)	280	2,8 m sous la surface du sol, en comptant le remblais
Hauteur des tubages au dessus du sol (cm)	Non- applicable	
Diamètre du tubage extérieur (cm)	34	13 pouces et 3/8, bague de 2 pouces au centre
Présence d'une plaque soudée sur le tubage	Non	
Présence de ciment obturant le tubage	Oui	
Test de l'eau savonneuse	Présence de bulles	Présence de bulles à tout les 10 secondes environ
Panneau d'identification	Non	
Les coordonnées GPS de précision ont été prises	Non

Photo 1	
Haut du tubage.

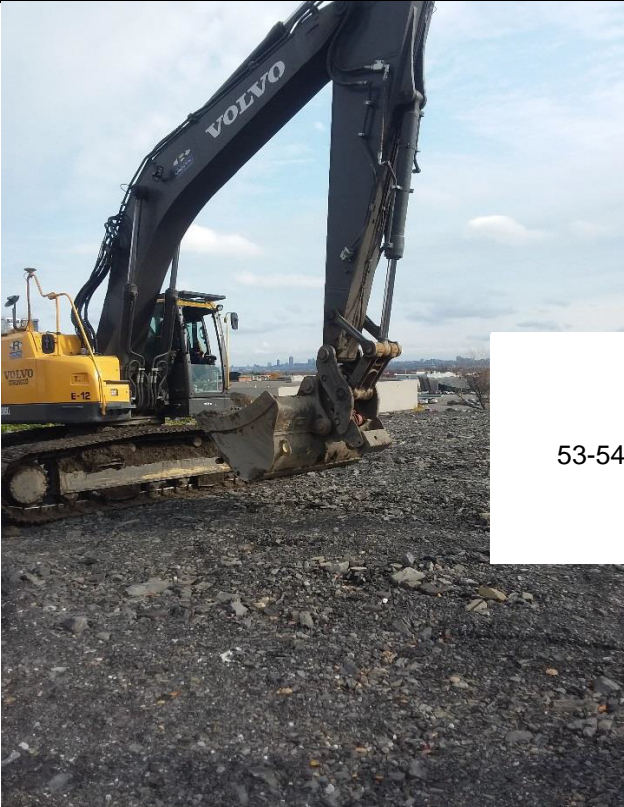
Photo 3

Site de l'inspection.
