DIRECTION DU BUREAU DES HYDROCARBURES

1. Identification du puits	
Nom du puits	Prospère, Contrecoeur No 8
Numéro du puits	B101
MRC	Marguerite-D'Youville
Municipalité	Contrecoeur

2. Informations générales sur l'inspection	
Inspecteur	Myriam Cadotte
Inspecteur	Johnson Predin
Accompagné de	
Système géodésique	NAD 83
Format des coordonnées	Degré décimaux
Type inspection	Complète
Date	2019-11-19
Vérification sécurité	Effectuée
Heure de début et fin	14h00 à 16h00
Conditions météorologiques	Brumeux
Température ambiante (°C)	0

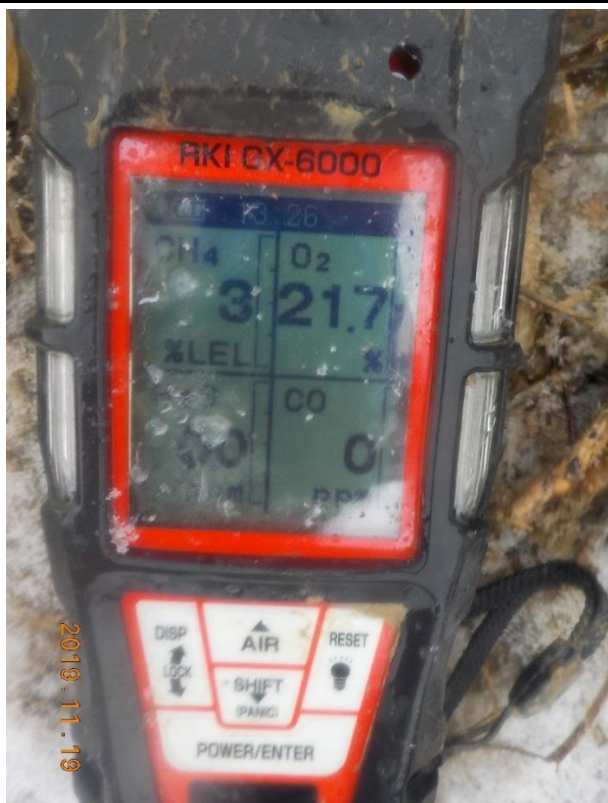
Photo 2

Mesure de gaz prise à 4 mètres de la détection forte pour le test de migration

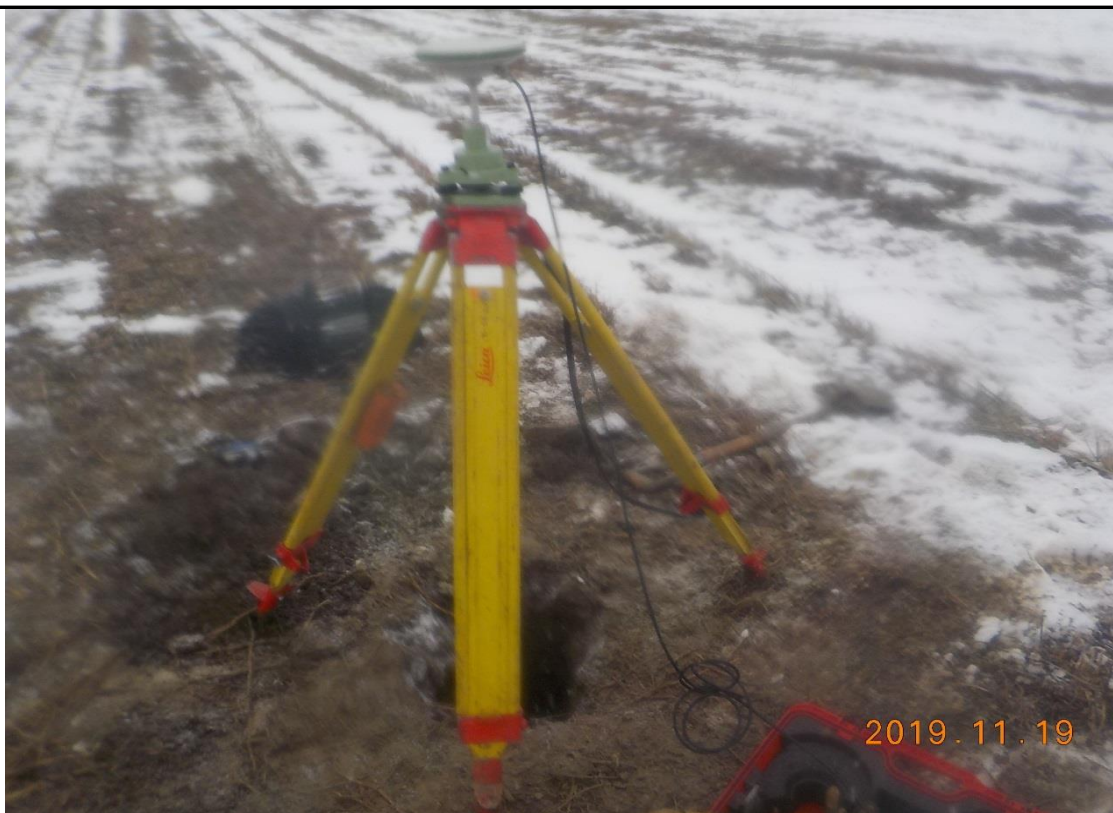
Photo 3

Vue du site avec la localisation de la détection forte caractéristique d'un puits
