DIRECTION DU BUREAU DES HYDROCARBURES

1. Identification du puits	
Nom du puits	Chambord No 2
Numéro du puits	E004
MRC	Lac-Saint-Jean-Est
Municipalité	Métabetchouan--Lac-à-la-Croix

2. Informations générales sur l'inspection	
Inspecteur	David Fortin
Inspecteur	Pierre-François Côté
Accompagné de	
Système géodésique	NAD 83
Format des coordonnées	Degré décimaux
Type inspection	Complète
Date	2019-08-21
Vérification sécurité	Effectuée
Heure de début et fin	12h00 à 15h30
Conditions météorologiques	Ensoleillé
Température ambiante (°C)	25

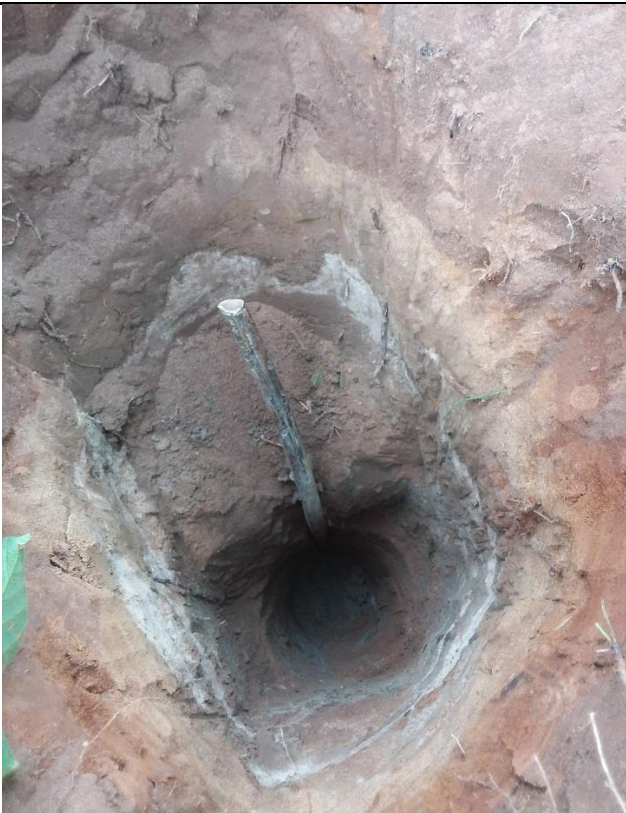
9. Localisation du puits		
Observation	Coordonnées GPS	Intensité du signal
Tubage déterré	48,42340,-71,93012	Très fort
Commentaires		
Un autre tubage est présent à environs 1 mètre au sud du présent tubage.

10. Caractéristiques du puits		
Élément à vérifier	Description	Commentaires
Tête de puits	Absente	
Évent de surface	Absent	
Profondeur des tubages (cm)	34	Tubage plié un peu dans la partie supérieure, perpendiculaire à la surface du sol à partir de 60 cm.
Hauteur des tubages au dessus du sol (cm)	Na	
Diamètre du tubage extérieur (cm)	1.6	En creusant, on aperçoit autour du tubage un trou de forage, la terre est brune sur un diamètre d'environ 1 pouce et demi autour du tubage.
Présence d'une plaque soudée sur le tubage	Non	
Présence de ciment obturant le tubage	Non	
Test de l'eau savonneuse	Non-effectué	
Panneau d'identification	Non	
Les coordonnées GPS de précision ont été prises	Oui

Photos de l'inspection		
Photo 1		
Tubage trouvé
